# TILSTANDSRAPPORT

Tomannsbolig

Nipefjellet 11

30.05.2025

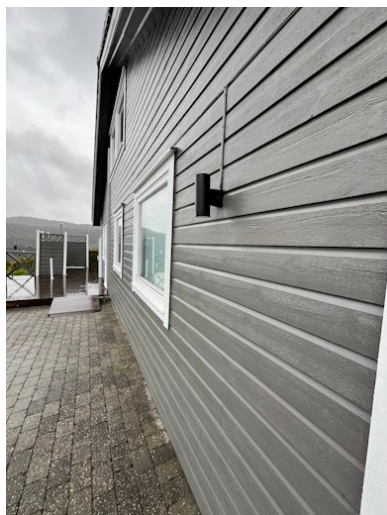
Det er fra bakkenivå foretatt en visuell kontroll kombinert med stikkprøver på tilfeldig valgte områder. I den forbindelse registreres det ingen sopp eller råteskader i forbindelse med fasadene. Kledningen er i god stand.

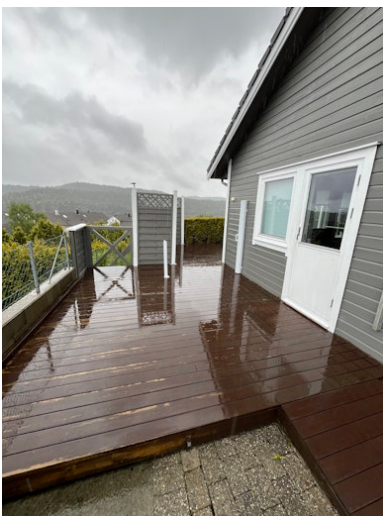
Det er observert på befaringen bruk av impregnerte materialer. Det ble ikke avdekket vesentlige skader eller avvik utover normal slitasje. Kun behov for normalt periodisk intervall for vedlikehold.

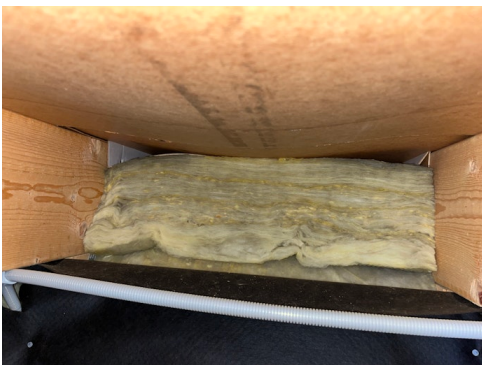
Det er registrert begrenset lufting av takkonstruksjonen. Det er ingen symptomer på fukt, kondens eller soppdannelse. Det vurderes ikke som behov for strakstiltak, men ved fremtidig utskifting av takteking vil det være hensiktsmessig å etablere et diffusjonsåpent undertak.

Begrenset lufting

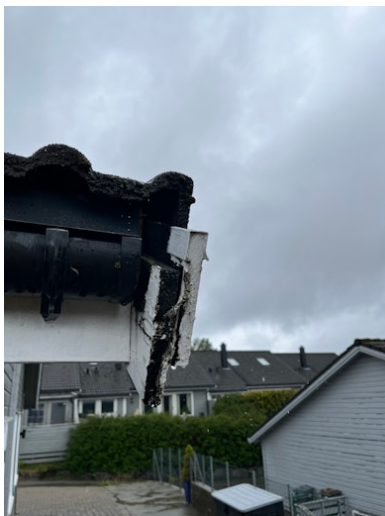
Endene på vindskiene viser tegn til begynnende råteskader. Det er observert oppsprekking, misfarging og mykhet i treverket. TG2 på dette.

Taktekking av betongtakstein fra byggeår som fremstår i god stand. Det er ikke registrert mosegroing eller synlige skader. Det anbefales etablering av snøfanger over ytterdør for å redusere risiko for snøras mot inngangsparti.

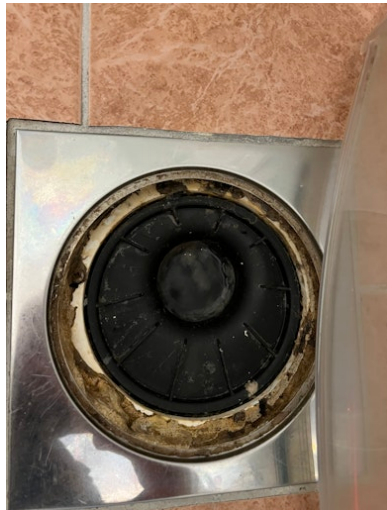
Det er ikke synlig bruk av membran eller slukmansjett i sluket grunnet flislim.

TG 2 er gitt med bakgrunn i alder på fuktsikringen. Smøremembran har en naturlig aldringsprosess i form av kjemisk uttørking. Normal forventet levetid på smøremembran er 10-20 år. Ved å etablere dusjkabinett vil badet kunne vare i flere år enn den antatte gjenstående levetiden. Det anbefales å etablere tett dusjkabinett.

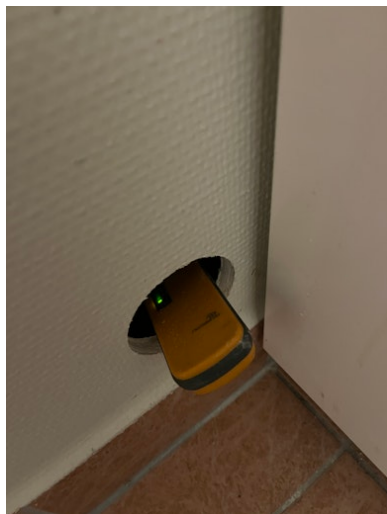
Det er utført søk etter fukt fra tilstøtende rom med hulltaking. Ingen tegn til forhøyede fuktverdier på baksiden av membran på tilfeldige valgte plasser.

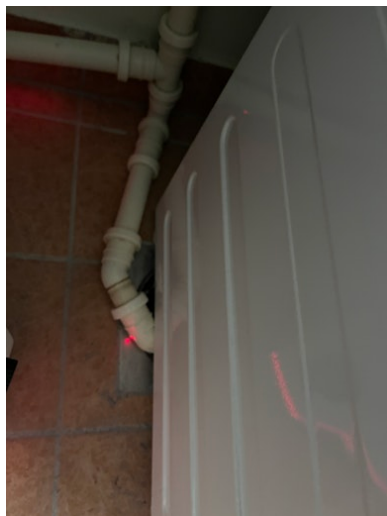
Sluk ikke tilgjengelig for inspeksjon.

TG 2 er gitt med bakgrunn i alder på fuktsikringen. Smøremembran har en naturlig aldringsprosess i form av kjemisk uttørking. Normal forventet levetid på smøremembran er 10-20 år.

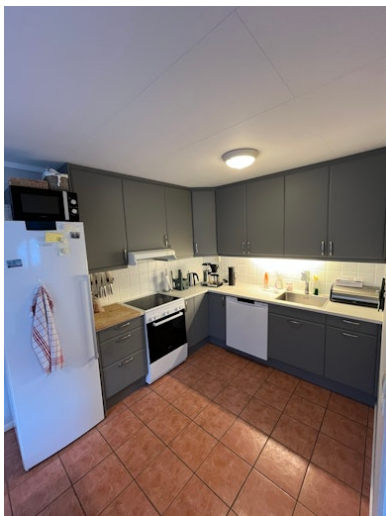
Ved stikkprøvekontroll med fuktindikator på erfaringsmessig utsatte steder ble det ikke registrert negative fuktindikasjoner. Kjøkkenet vurderes å være i bruksmessig god stand med normal bruksslitasje.
