# Tilstandsrapport

Boligbygg med flere boenheter

Wergelands vei 23, 3613 KONGSBERG

Befaringsdato: 22.08.2025

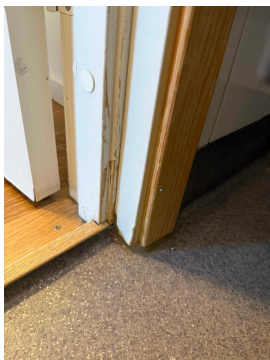
Bildet viser dørkarm og foring til badet.

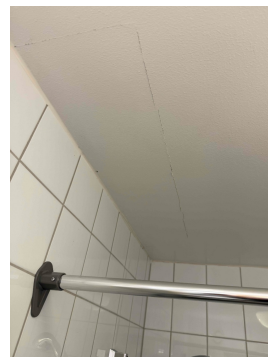
Det er påvist sprekk i taket.

Bildet viser sprekk i taket på badet.

For å fjerne sprekken i taket, må taket sparkles og males.

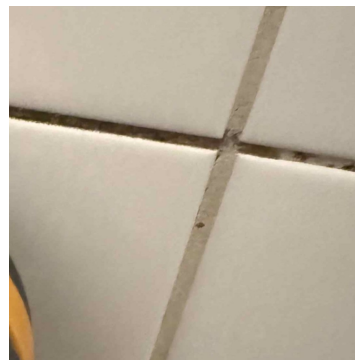
Bildet viser spor av svertesopp.

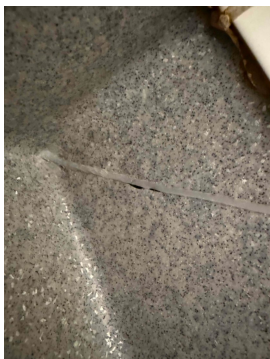
- Det er påvist at gulvoverflaten har sprekker.

Det er påvist glippe/sprekk i skjøten på belegget i dusjonene.

Bildet viser glippe/sprekk i skjøten på belegget i dusjsjonen.

- Overflater må utbedres eller skiftes.
- Sprekker i et vinylbelegg kan føre til at vann trekker ned i gulvkonstruksjonen med påfølgende fukt/råteskader.

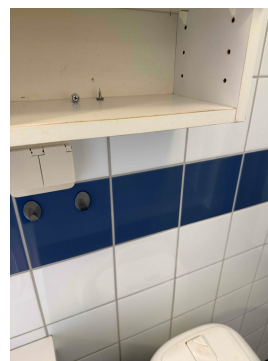
- Det er påvist skader på innredning.

Bildet viser svelleskader på overskap av eldre dato.

For å lukke avviket må skadede deler skiftes/utbedres.

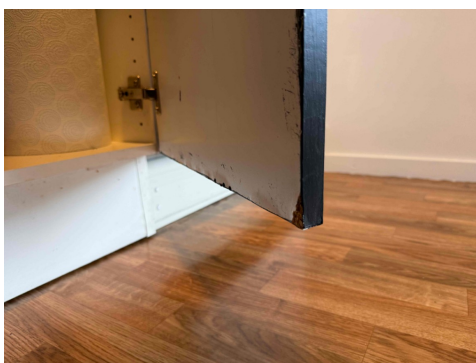
- Det er påvist skader på overflater/kjøkkeninnredning utover normal slitasjegrad.

Bildet viser svelling på skapdør.

Det må påregnes lokal utbedring/utskiftning på kjøkkeninnredningen. For å lukke avviket må løse fliser og fliser med bom festes og fuges på nytt.

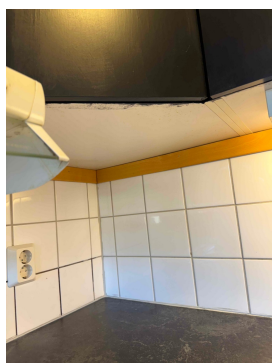
Det er registrert bom under enkelte fliser, og riss/sprekker i flisfuger mellom over og underskap

Bildet viser manglende flisfuger mellom benkeplate og overskap.

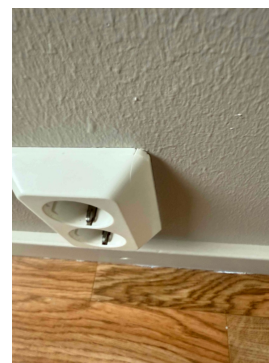
Bildet viser stikkontakt med sprekk i dekslet.

**Det anbefales derfor at det gjennomføres en el-kontroll av boligen.**

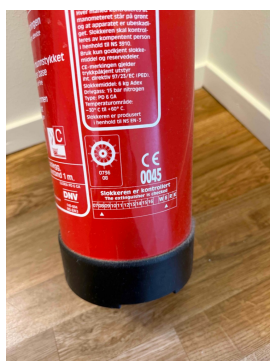
2. Er det skader på brannslukkingsutstyr eller er apparatet eldre enn 10 år?  
**Ja**
3. Er det mangler på røykvarsler i boligen iht. forskriftskrav på søknadstidspunktet, men minst Byggeforskrift 1985?  
**Ja**
4. Er det skader på røykvarslere?  
**Nei**
