# Tilstandsrapport

Tomannsbolig

Siggerudhagan 131C, 2080 EIDSVOLL

Befaringsdato: 30.04.2024

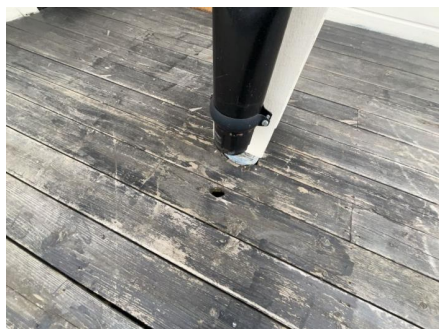
**Vurdering av avvik:**

- Det er ikke tilfredsstillende bortledning av vann fra taknedløp ved grunnmur.

- Det bør lages system for bortledning av vann fra taknedløp ved grunnmur.

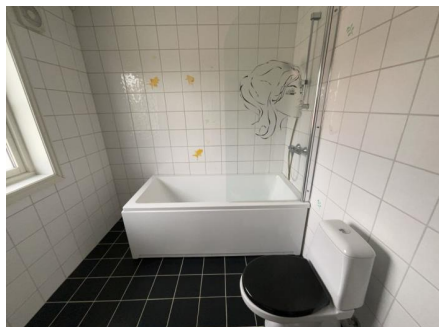
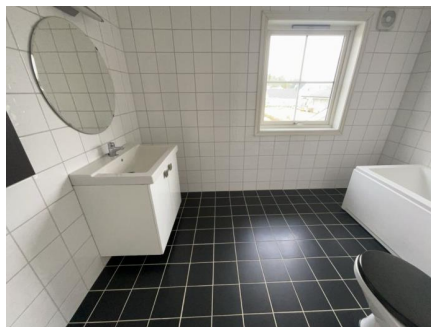
## 2 ETASJE > BAD

Sprekk i tak.

- Det må foretas tiltak for å lukke avviket.
