# Tilstandsrapport

Fritidsbolig

Mellomkollen 2, 3783 KRAGERØ SKJÆRGÅRD

Befaringsdato: 14.03.2025

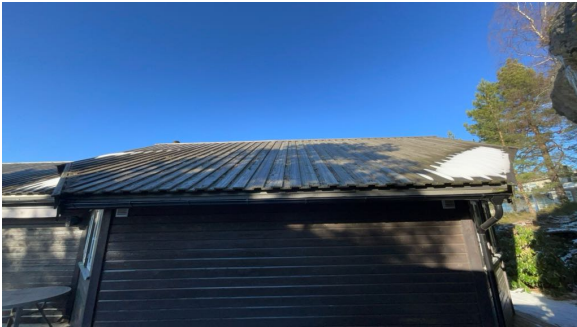
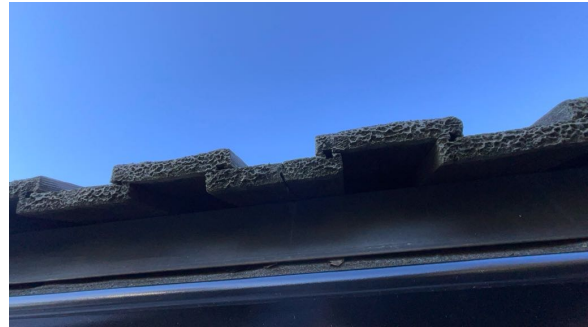
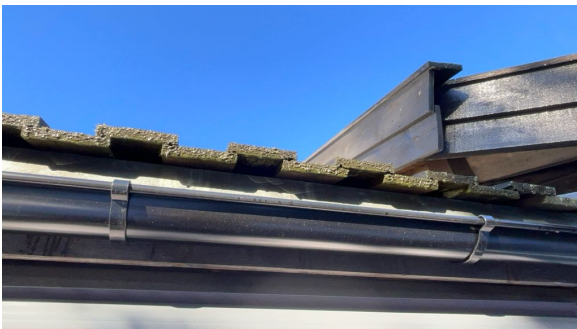
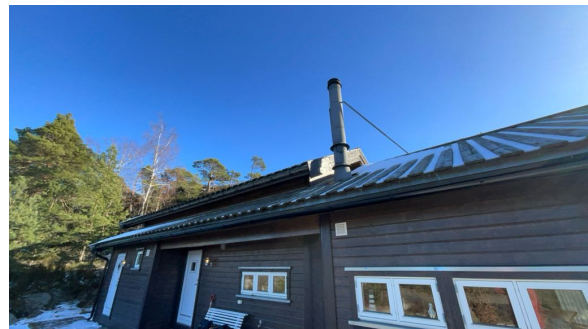
Det er registrert fuktighet og mykt treverk.

Det er registrert noe sprekker i tretak.

Utsnitt taktekkning.

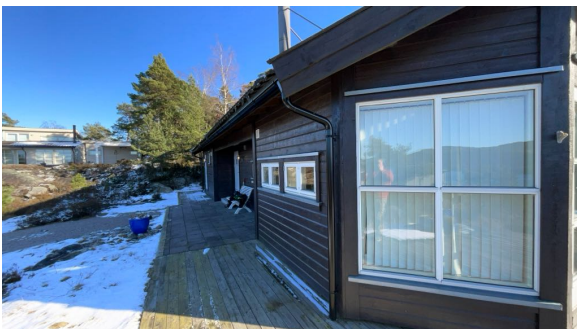
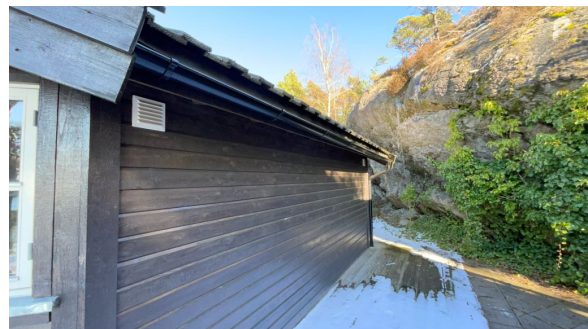
Renner og nedløp i stål.

Utsnitt renner og nedløp.

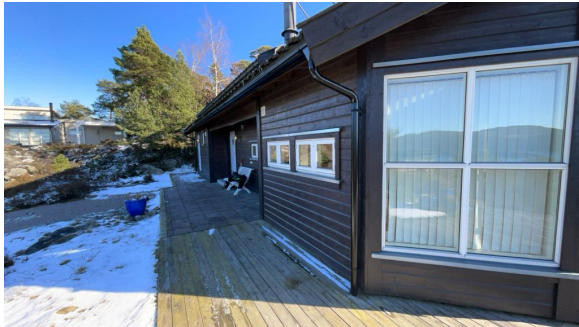
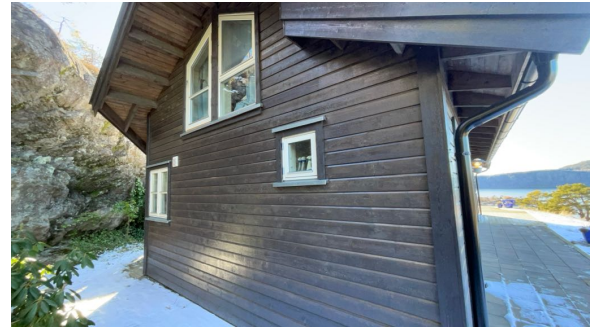
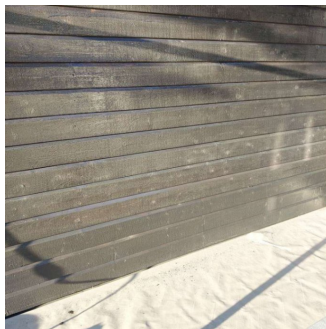
TG:1 gitt jamfør med alder, det må beregnes vedlikehold.

Utsnitt veggkonstruksjoner.

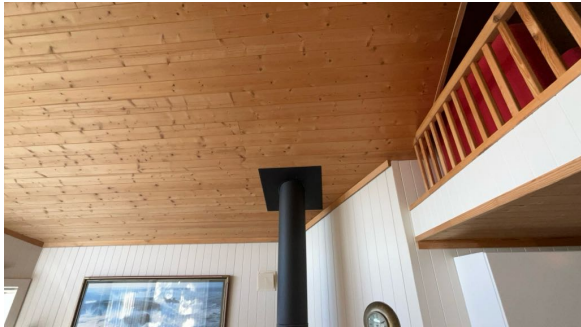
Utsnitt takkonstruksjon.

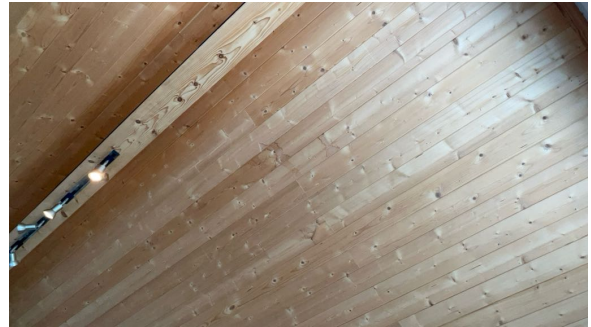
Det er registrert noen små fuktmerker i himling.

Fuktmerker i himling i stue.

Fuktmerker i himling må overvåkes, oppdages det endringer på avvik eller fuktmerker blir større, så må det utføres ytterligere undersøkelser og utbedringer.

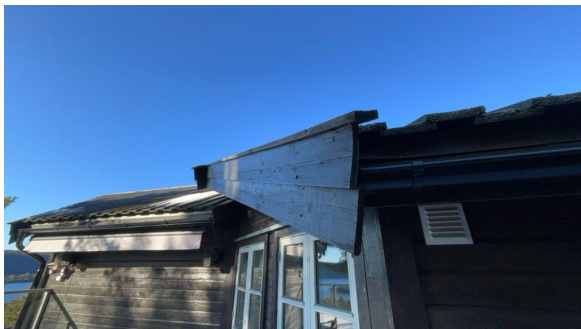
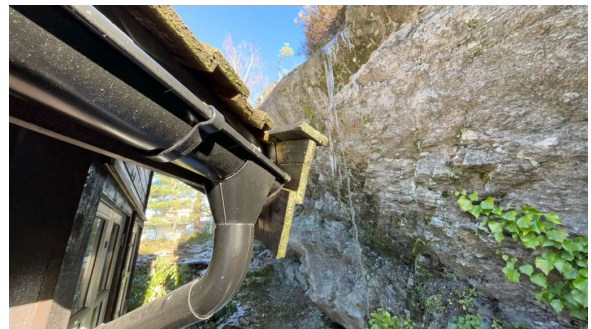
Utsnitt vindskier.

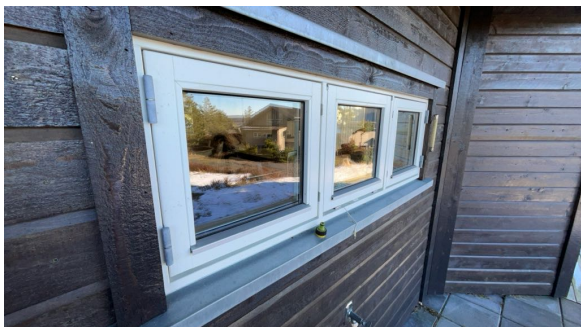
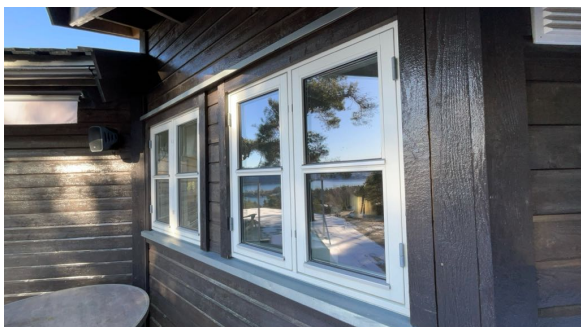
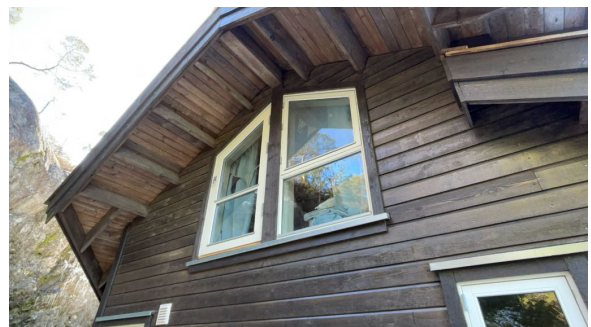
Normal slitasje jamfør med alder, husk at dette er vinduer fra byggeår.

Utsnitt vinduer.

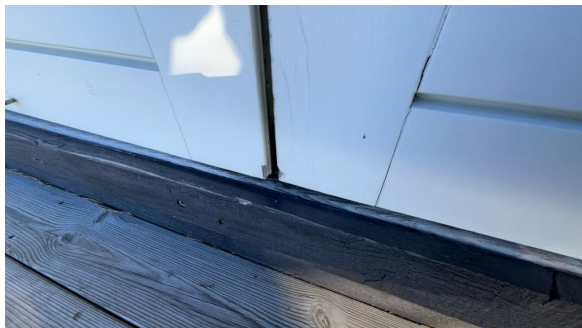
Utsnitt ytterdører.

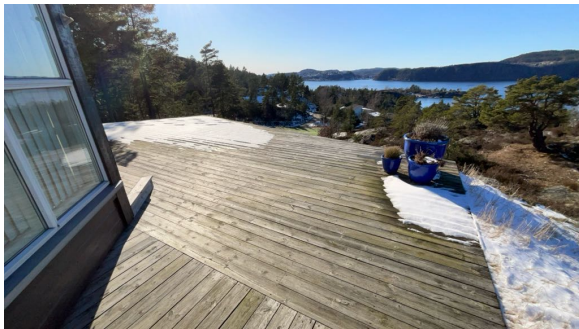
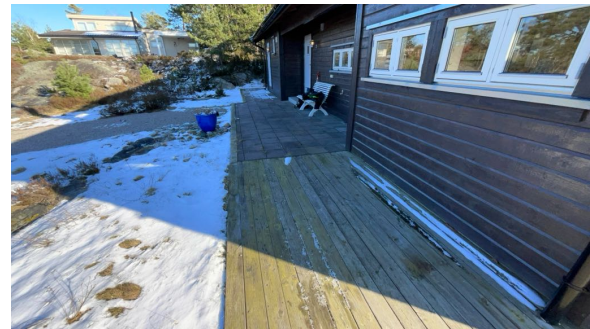
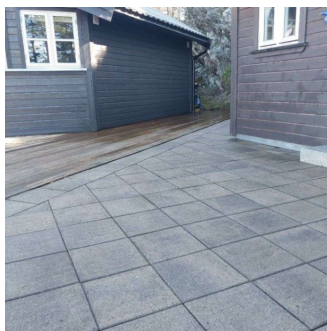
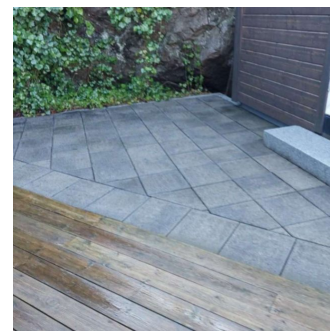
Utsnitt terrasse og plattinger.

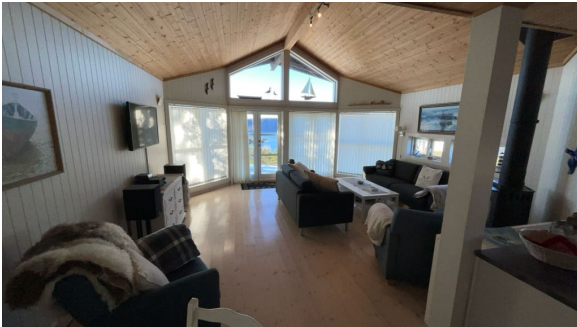
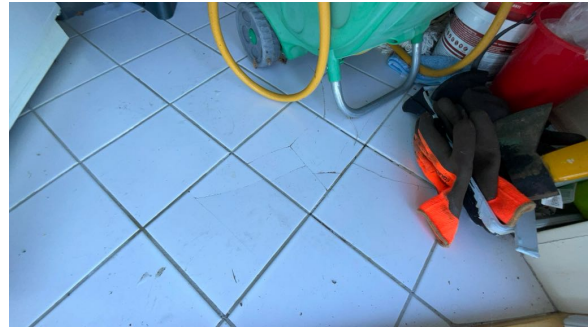
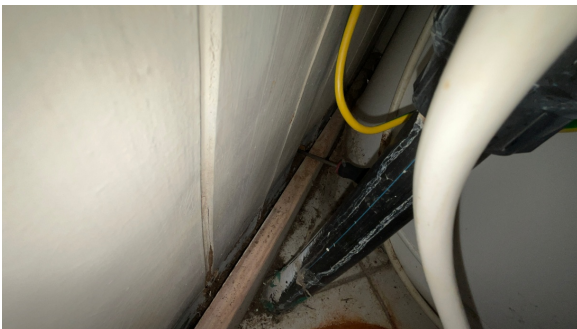
Det er registrert forvitring og fuktskader i bod.

Utsnitt overflater.

Mye av slitasjen og små skader hemmer ikke bruken av boligen, utbedringstiltak og kostnadsestimat vil variere etter ønsket standard på overflater.

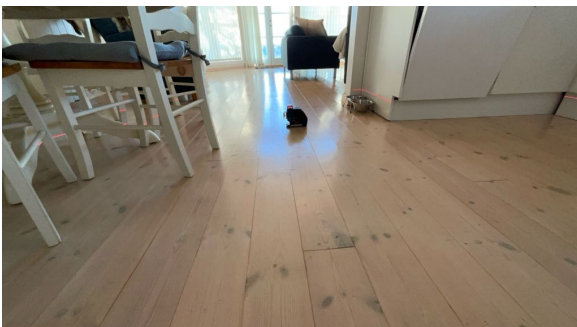
Det er registrert stedvis noe knirk i gulv, dette hemmer ikke bruken av boligen.

Høydeforskjeller kontrollert.

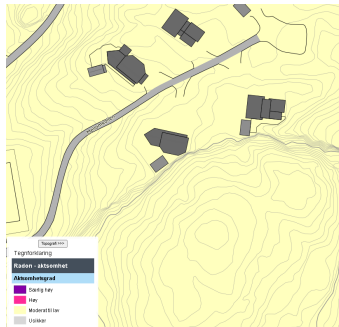
Radon aktsomhet.

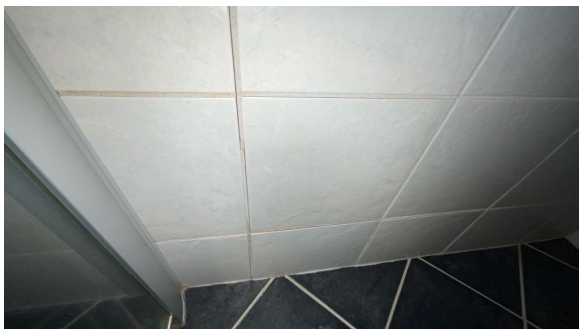
- Det er påvist at flisfuger har riss/sprekker.

Det er registrert riss og sprekker i fuger i våtsone.

Utsnitt riss og sprekker i flisfuger.

- Fuger bør skiftes ut.
- Slike riss/sprekker kan indikere bakenforliggende fuktskader, og konstruksjonen bør observeres jevnlig for å vurdere utvikling.

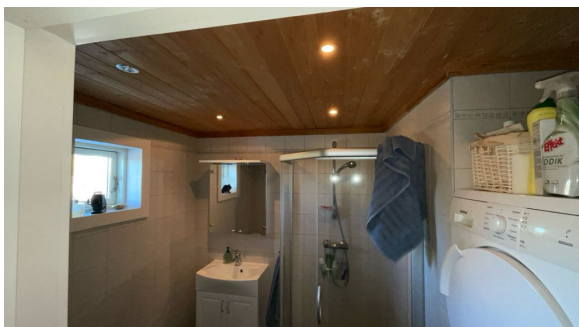
Utsnitt himling.

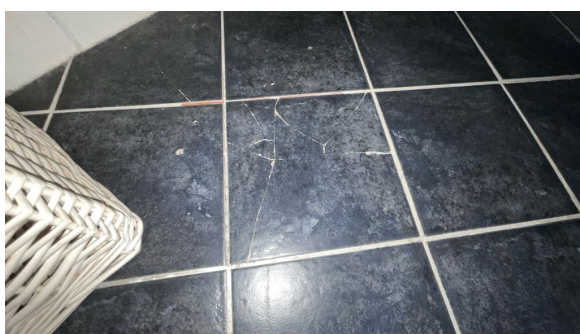
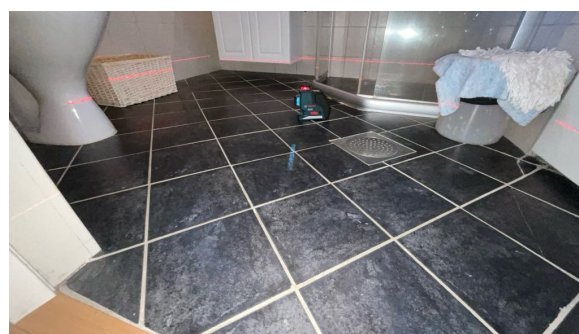
Det er registrert nedbøyninger, fliser med sprekker og skadet fuger.

Underliggende konstruksjoner må ytterligere undersøkes under utbedring, mistenker for dårlig bæring for støpt baderoms gulv.

Utsnitt baderomsgulv.

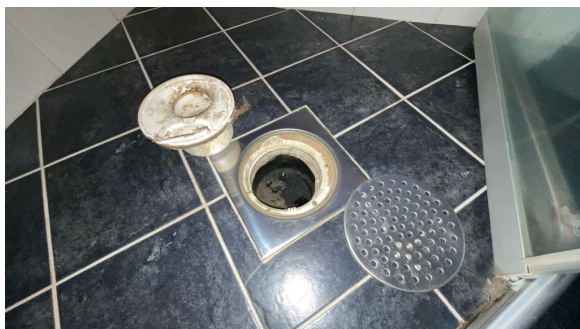
Med tanke på registret svikt i gulvet og skader på flis og fuger, er det fare for skader på membran og tettesjikt.

Plastsluk.

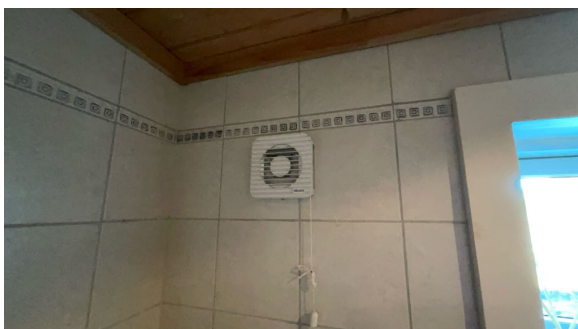
Elektrisk vifte.

- Det bør etableres tilfredsstillende tilluft til våtrom f.eks. luftespalte ved dør e.l.

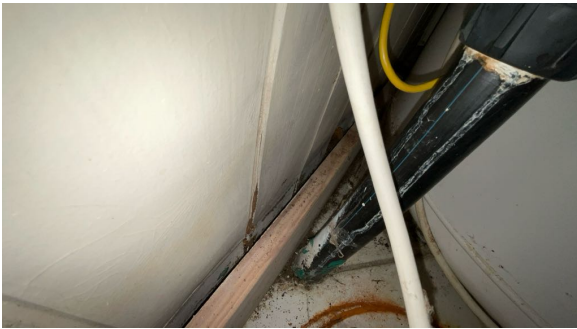
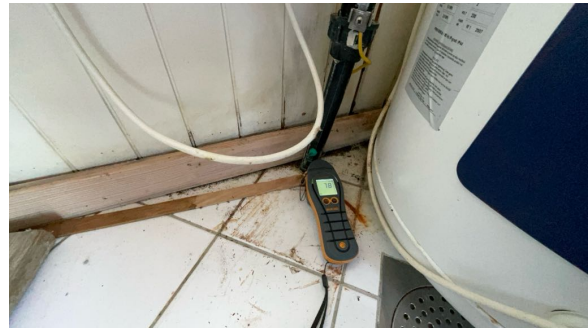
Dette er allerede informert om under overflater, men det er registrert fuktskader i tilliggende rom til baderom under rørskap.  
Kostnadsestimat gitt under overflater.

Det er ikke registrert fuktighet på befaringsdagen, dette er forvitret og en eldre skade.

Fuktskade i tilliggende rom.

- Gjennomføre ytterligere undersøkelser og foreta utbedring av skade.

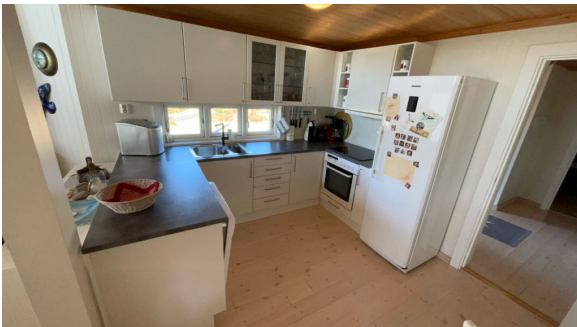
Utsnitt kjøkken.

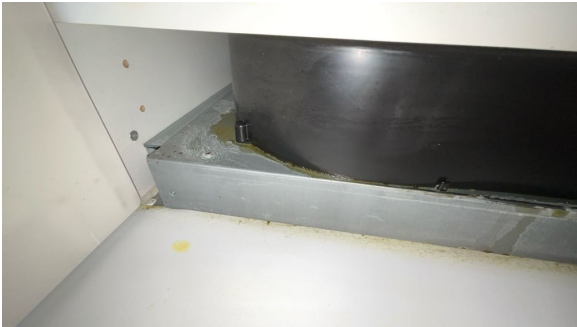
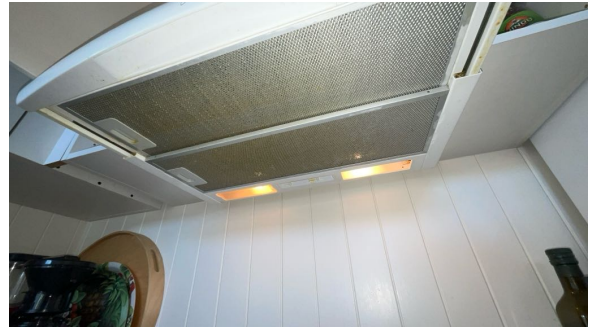
Det er registrert mye fett og saltmerker rundt avtrekksvifte, dette kan nok bare rengjøres.

Utsnitt avtrekksvifte.

Avtrekk kjøkken.

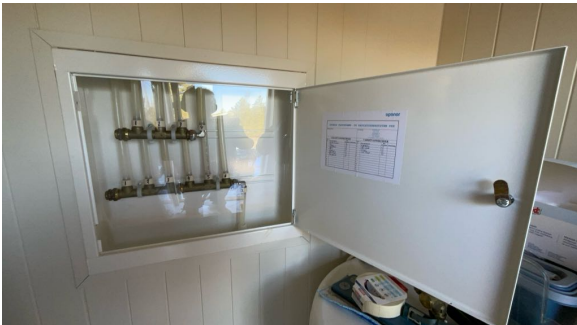
Rørskap.

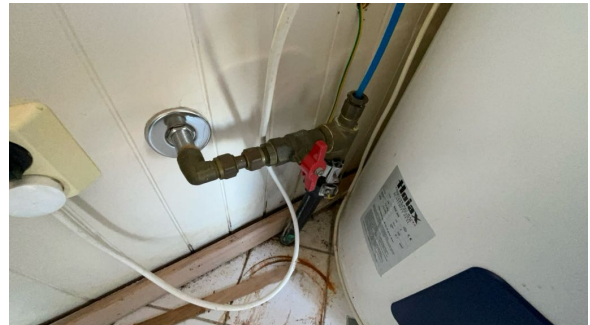
Stoppekran lokalisert i bod.  
Siklemikk fra rørskap ledes mot bod, her er det sluk.

Stoppekran.

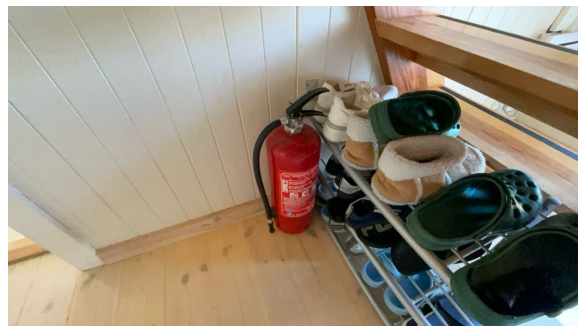
Brannslukningsapparat.

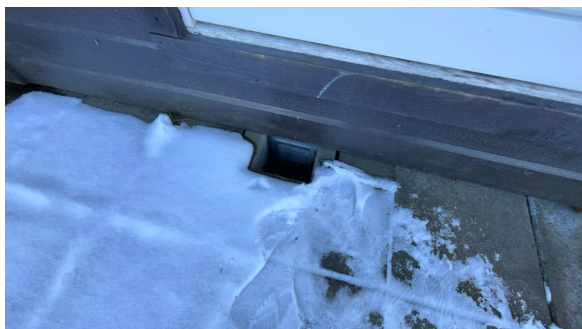
Spesielt for denne enheten er at kryperom under fritidsboligen ikke er tilgjengelig og ringmuren er skjult av plattinger og terrasser rundt hele boligen.

Det er ikke registrert nedbøyninger eller synlige skader, og det er registrert åpninger for lufting.  
Her er det fare for skjulte feil og avvik med ringmur.

Utsnitt ringmur.

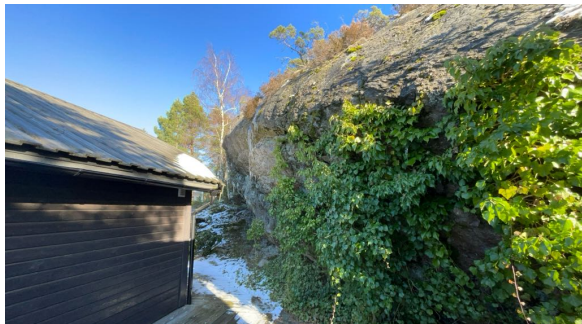
Utsnitt terrengforhold.

Her må terreng overvåkes, så det ikke oppstår situasjoner hvor stein, beplantning eller lignende kan falle ned og gjøre konstruksjonsskader.
