Tilstandsrapport

📍 Redvald Knudtsons vei 20 C , 8624 MO I RANA

Gnr. 20, Bnr. 914

Befaringsdato: 20.09.2022

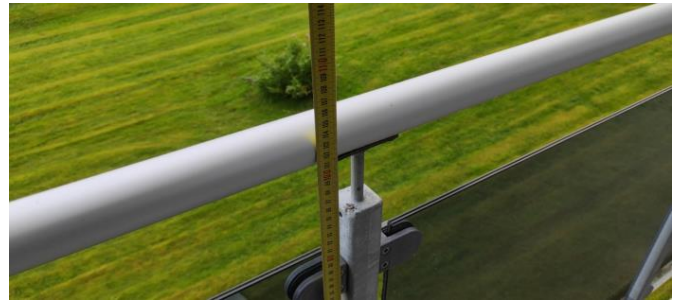
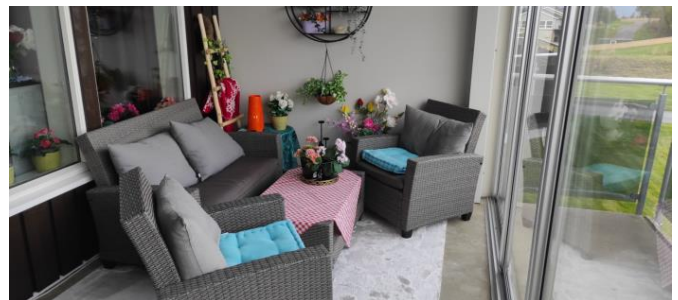
Balkonger, terrasser og rom under balkonger

TG 1

Terrasse på ca. 16,8 m² med glassrekkverk. Rekkverket har en høyde på ca. 105 cm. Konstruksjon av betong. Adkomst via dør fra stuen. Ca. 11 m² av terrassen er innglasset.

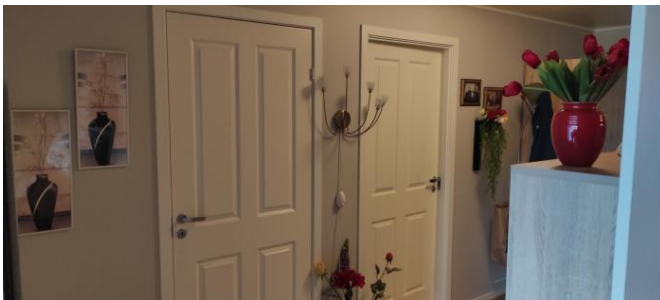
Innvendige dører

TG 1

Boligen har malte profilerte lettdører. Dørene ble funksjonstestet og fungerer tilfredsstillende.

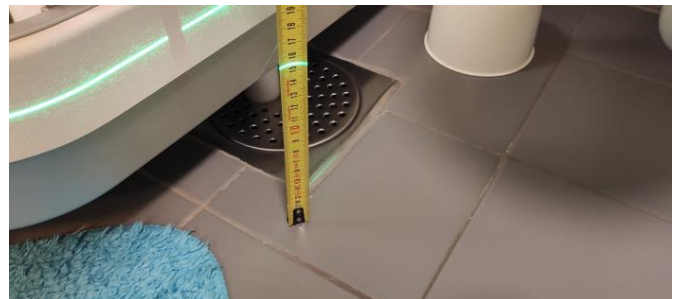
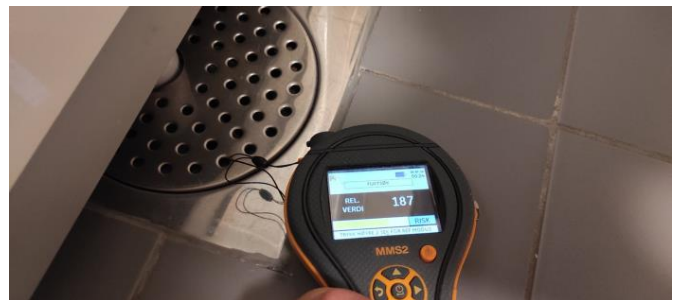
Overflater Gulv

TG 1

Gulv er tekket med fliser.

Det ble fuktmålt ved befaring, og ingen forhøyede fuktverdier ble registrert.

Gulvet har tilfredsstillende fall mot sluk.

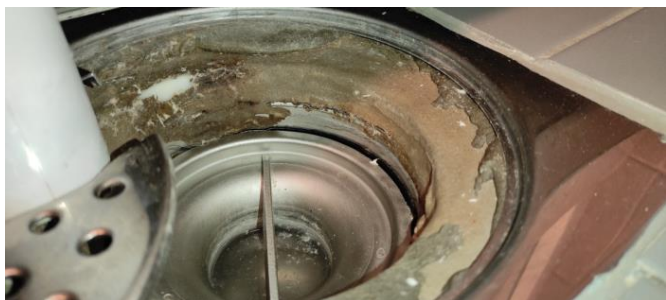
Sluk, membran og tettesjikt

TG 2

Badet har stålsluk og smøremembran med ukjent utførelse.

- Mer enn halvparten av forventet brukstid er oppbrukt på membranløsningen

- Overvåk tilstanden jevnlig. For å få tilstandsgrad 0 eller 1 må tettesjiktet skiftes ut, men tidspunktet for når dette er nødvendig er vanskelig å si noe om.

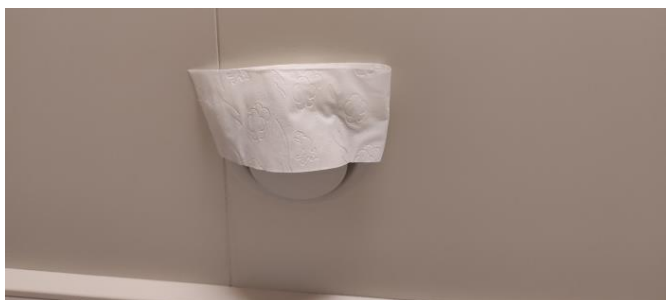
Ventilasjon

TG 1

Rommet har avtrekk via balansert ventilasjonsanlegg, tilluft via luftespalte under dørbblad.

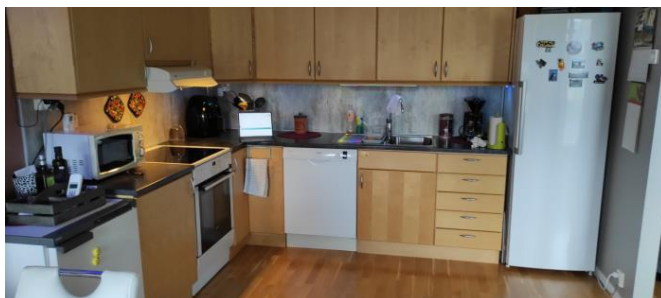
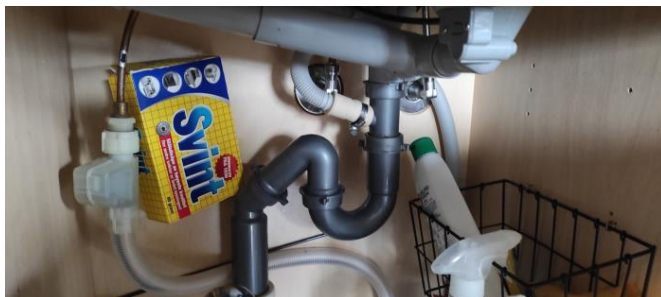
Overflater og innredning

TG 1

Kjøkkeninnredning av laminerte skrog med laminerte slette fronter, laminert benkeplate med nedfelt oppvaskkum i stål med ett-greps blandebatteri. Belysning under overskap.

Det ble utført fuktøk ved kjøleskap, oppvaskmaskin og vask. Ingen forhøyede fuktverdier ble registrert.

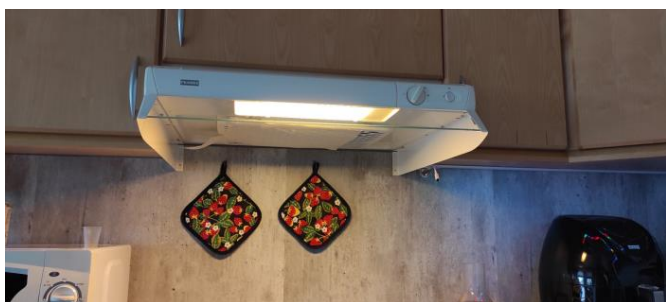
Avtrekk

TG 1

Kjøkkenventilator med avtrekk ut via ventilasjonsanlegg.

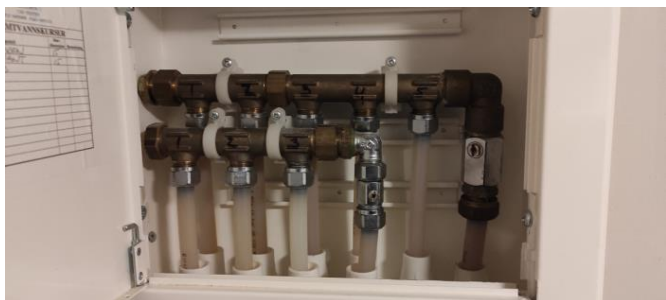
TG 1

Vannledninger av plasr (rør-i-rør).
Hovedstoppekran plassert i rørskap på teknisk rom.
Tilfredsstillende vannmengde/trykk ved samtidig tapping i kranner.

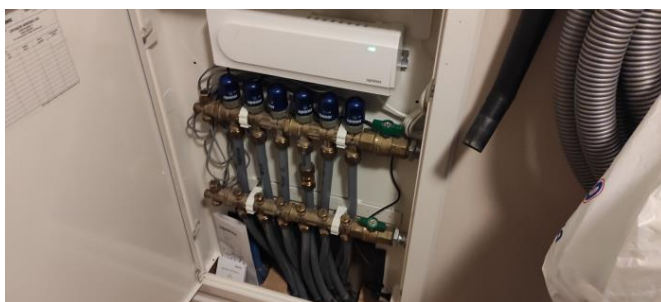
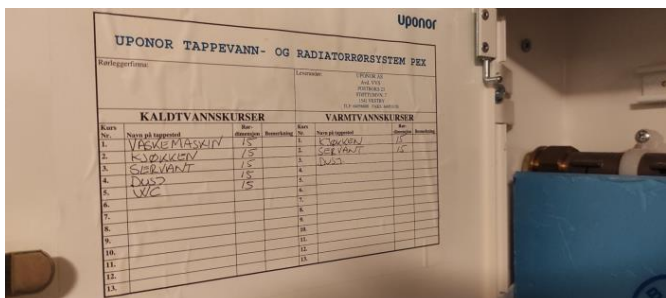
Vannbåren varme

TG 1

Leiligheten blir oppvarmet via vannbåren varme.
Fordelerskap plassert på teknisk rom.

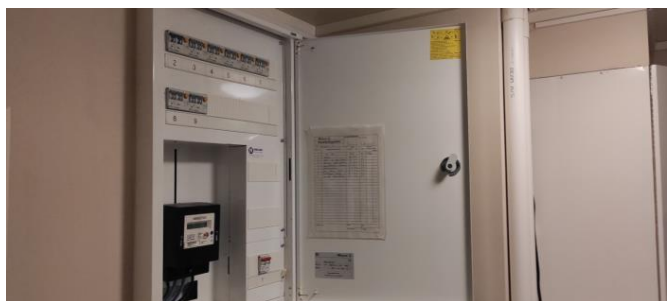
Elektrisk anlegg

TG 1

El-skap med automatsikringer og måler plassert på teknisk rom.

Anlegget er av relativt ny dato, og er utført av godkjent el-installatør. Det anses derfor ikke som nødvendig med utvidet kontroll av el-anlegget.

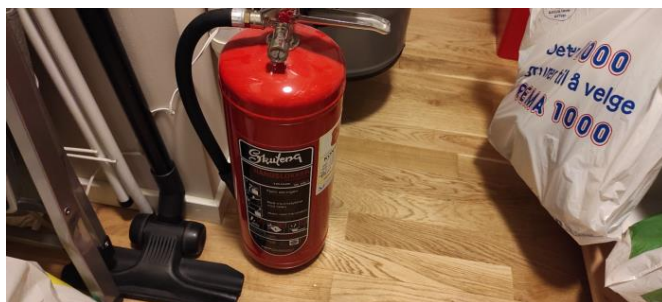
Branntekniske forhold

TG 0

Boligen har røykvarslere og brannslukningsutstyr iht. forskriftskrav.
