# Tilstandsrapport

Enebolig

Ørakerstien 4 A, 0284 OSLO

Befaringsdato: 15.04.2024

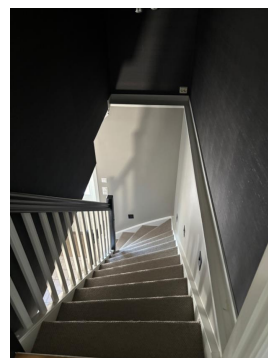
## ! TG 2 Rom Under Terreng

Det er underetasje med innredede rom med utforede trevegger under terreng. Hulltaking utført i utforet vegg.

Det bemerkes begrenset inspeksjonsmulighet og erfaringsmessig anses innredet rom under terreng som en risikokonstruksjon grunnet høy skadefrekvens. På generelt grunnlag anbefales det jevnlig kontroll og det kan følgelig ikke garanteres mot skader skjult i konstruksjonen.

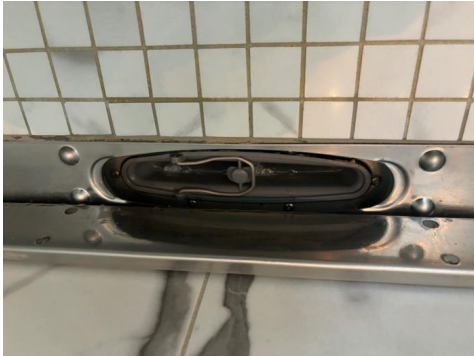
### 1. ETASJE > BAD

#### ! TG 2 Sanitærutstyr og innredning

- Det mangler lekkasjesikring fra innebygget sistene.

- Det må foretaes lokal utbedring

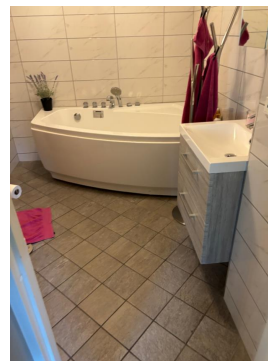
### UNDERETASJE > BAD

#### ! TG 2 Overflater vegger og himling

Mer enn halvparten av forventet brukstid er passert på våtrommet. Noe flisbom og riss/sprekker i fuger.

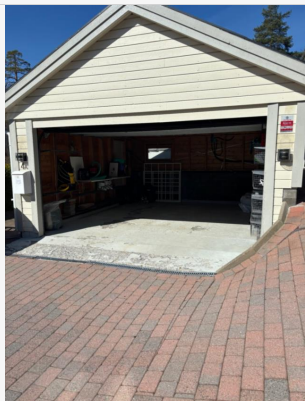
## Garasje

Noe bruksslitasje. Sprekker i dekke foran garasje. Påregnelig med vedlikehold/modernisering for deler av bygningen.
