Ørakerstien 4A, 0284 OSLO

**Fantastisk eiendom med nydelige uteområder. Solid og god standard. 3 bad - lekkert kjøkken - 5 soverom - dobbel garasje**

# Tilstandsrapport

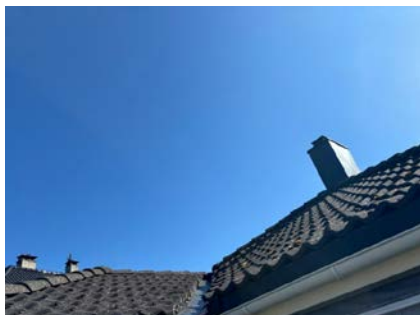
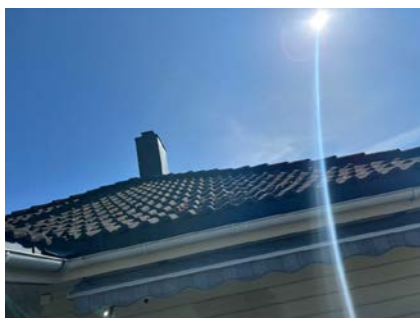
#### Vurdering av avvik:

- Lokal utbedring må utføres.

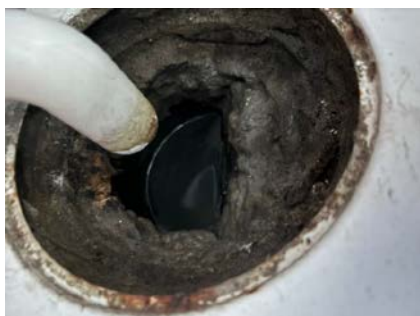
#### Vurdering av avvik:

- Mer enn halvparten av forventet brukstid er passert på membranløsningen.

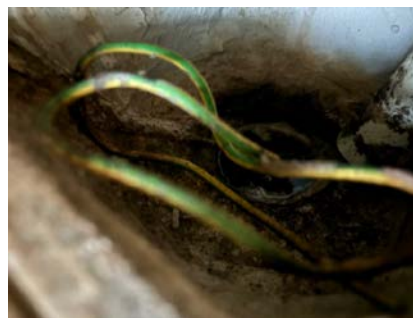
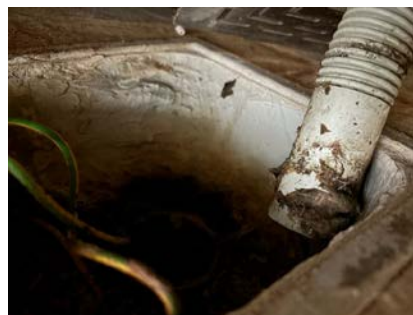
#### Vurdering av avvik:

- Mer enn halvparten av forventet brukstid er passert på membranløsningen.
- Mer enn halvparten av forventet brukstid er passert på slukløsningen.
- Sluk har begrenset mulighet for inspeksjon og rengjøring.
