# Tilstandsrapport

📍 Spurvevsten 13, 2380 BRUMUNDDAL

# gnr. 683, bnr. 125

Rapportdato: 27.08.2023

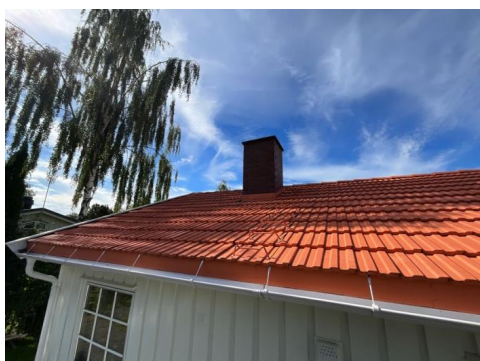
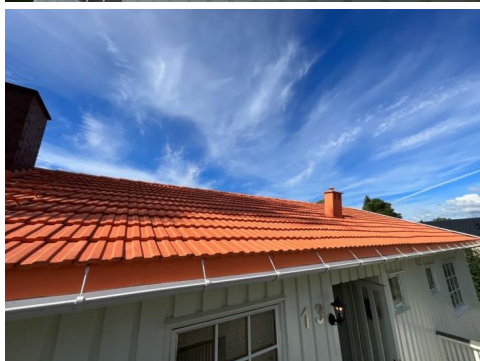
Taktekking av flat sementtakstein. Undertak av trepanel. Besiktiget fra bakkenivå. Tekkingen ble påført takfornyng i 2023.

- Mer enn halvparten av forventet brukstid er passert på undertak.
- Mer enn halvparten av forventet brukstid er passert på taktekingen.

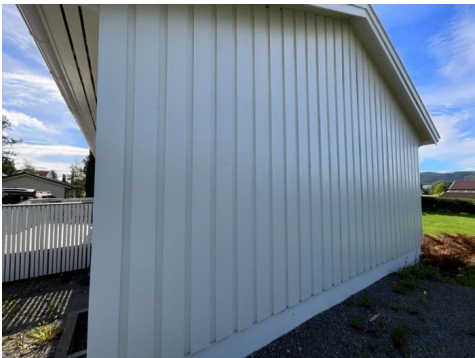
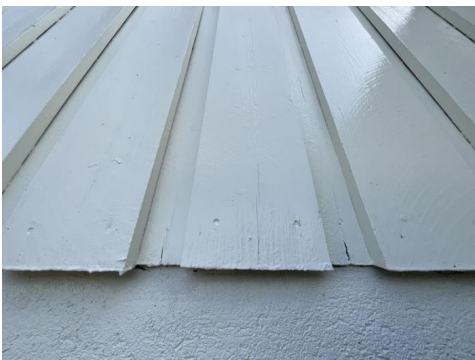
Bindingsverkskonstruksjon fra byggeåret. Utvendige fasader med bordkledning. Ny bordkledning på nordveggen i 2007.

- Det er værslitt/oppsprukket trevirke/trepaneler.
- Det er ingen eller liten lufting i nedre kant av kledning mot grunnmur.

- Det må foretas tiltak for å lukke avviket.
- Det bør foretas tiltak for å bedre lufting av kledningen.

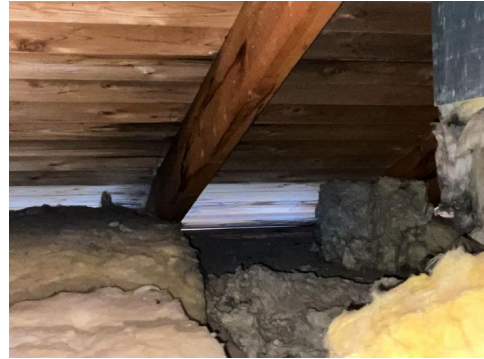
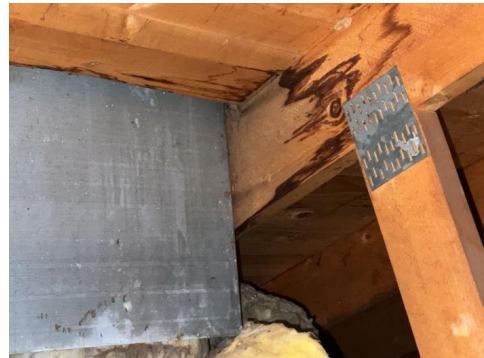
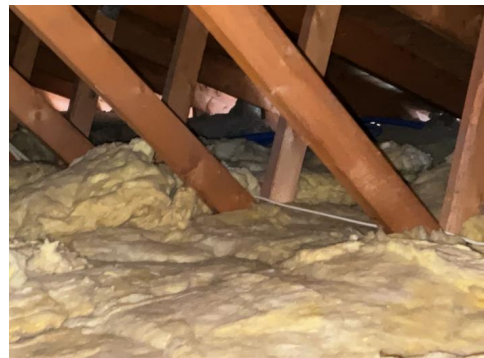
Saltak konstruksjon av prefabrikkerte takstoler.

- Konstruksjonene har skjevheter.
- Det er påvist fuktskjolder i undertak/takkonstruksjon.
- Undertaket er misfarget.

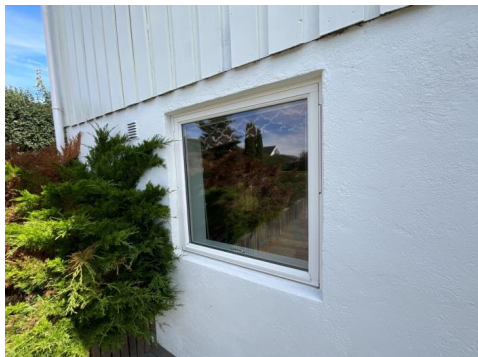
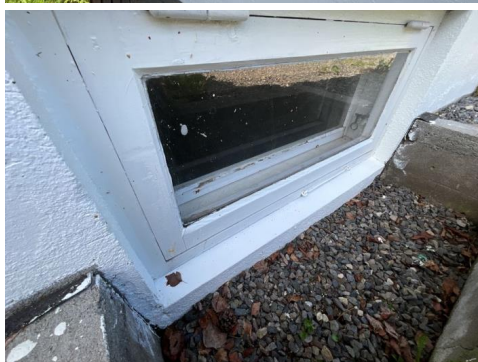
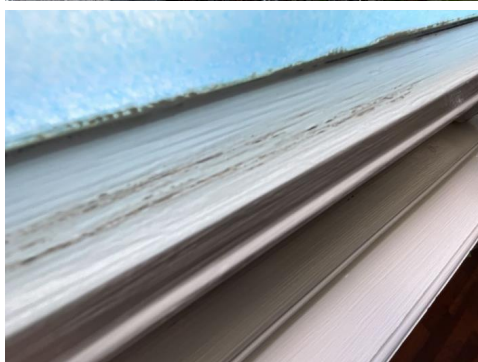
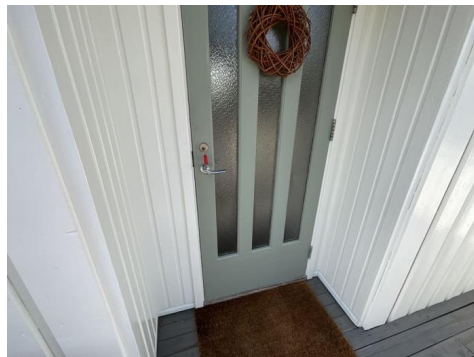
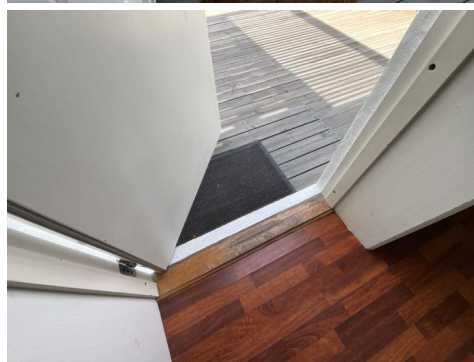
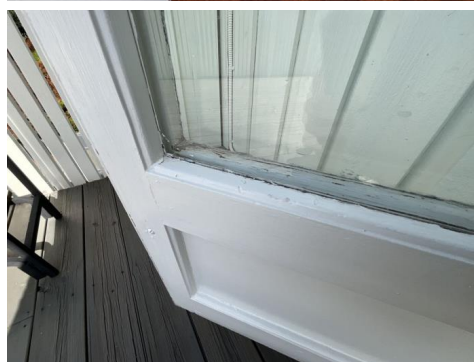
Malte trevinduer med 2- og 3-lags isolerglass fra 1983 og 2007. Varevinduer fra byggeåret.

- Det er påvist tegn på innvendig kondensering av enkelte vindusglass.
- Det er påvist avvik rundt innsetningsdetaljer.
- Karmene i vinduer er slitte og det er sprekker i trevirket.
- Det er påvist noen glassruter som er punktert eller sprukne.
- Det er påvist at enkelte vinduer er vanskelig å åpne/lukke.

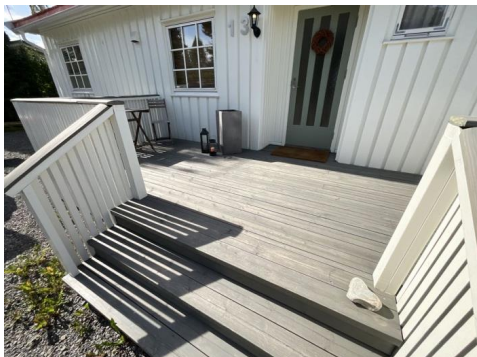
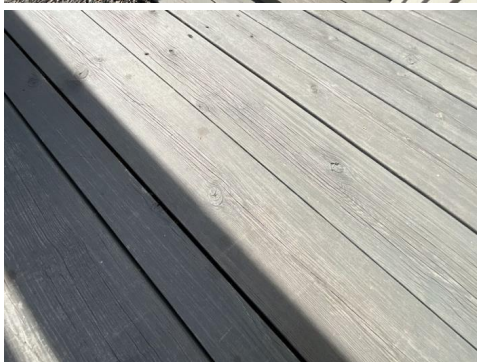
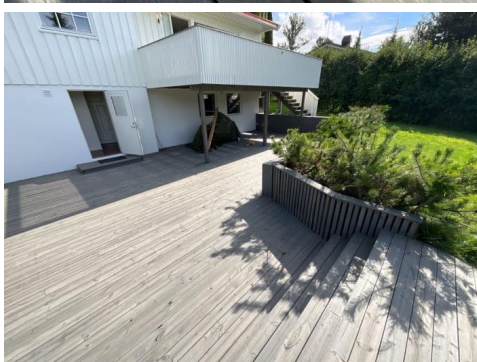
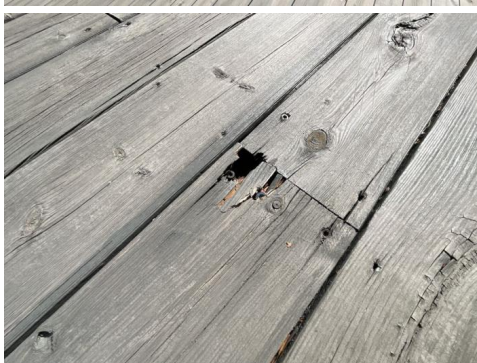
Inngangsparti med konstruksjoner, spaltegulv, rekkverk og håndlist av treverk. Terrasse med konstruksjoner, spaltegulv, rekkverk og håndlist av treverk. Terrengplattning med konstruksjoner og spaltegulv av treverk.

- Konstruksjonene har skjevheter.
- Det er påvist fukt/råteskader i konstruksjonen.
- Rekkverket er for lavt i forhold til dagens krav til rekkverkshøyder.

- Råteskadet trekledning må skiftes ut.

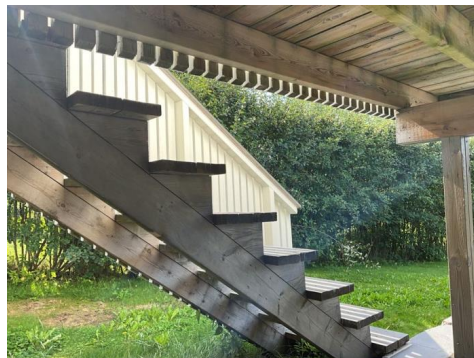
Utvendige trapper med konstruksjoner, spaltegulv, rekkverk og håndlister av treverk.

- Rekkverk må monteres for å lukke avviket.

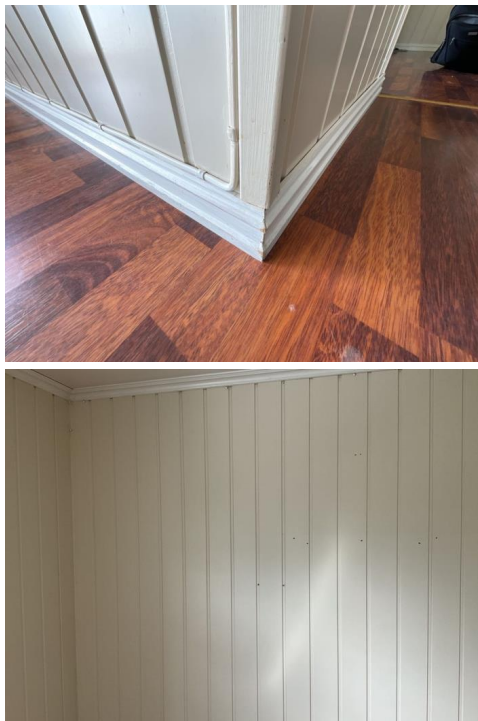
Laminatgulv med mindre enn 30 cm mellom tverrskjøtene er avvik fra leggeanvisningen, samt at overflatene har varierende grad av slitasje.

- Det må foretas tiltak for å lukke avviket.

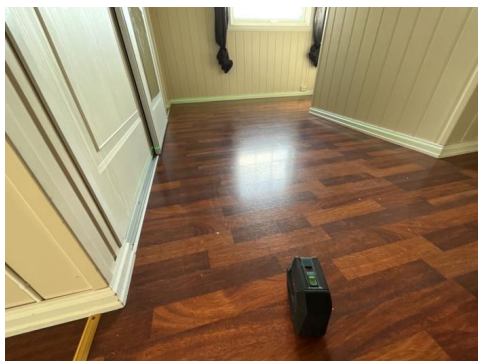
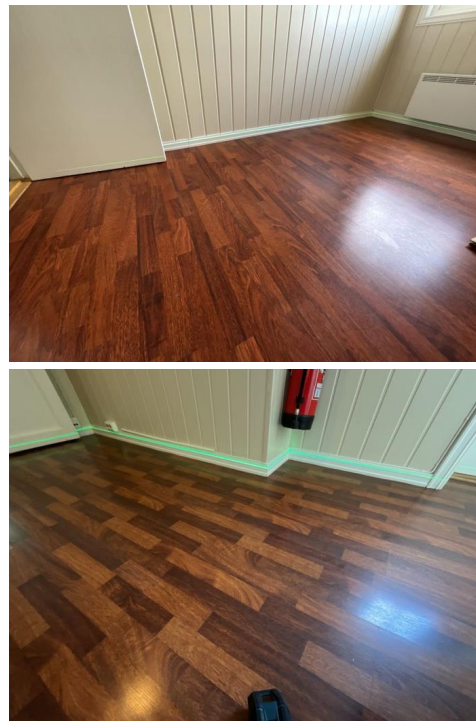
Plate på mark av støpt betong i sokkeletasjen. Etasjeskillere av trekonstruksjoner i 1. etasjen. Det er ved stikkprøvekontroll målt nivåforskjell på 12 mm innenfor 2 meter.

- Målt høydeforskjell på over 15 mm gjennom hele rommet. Tilstandsgrad 2 gis med bakgrunn i standardens krav til godkjente måleavvik.
- Målt høydeforskjell på mellom 10 - 20 mm innenfor en lengde på 2 meter. Tilstandsgrad 2 gis med bakgrunn i standardens krav til godkjente måleavvik.

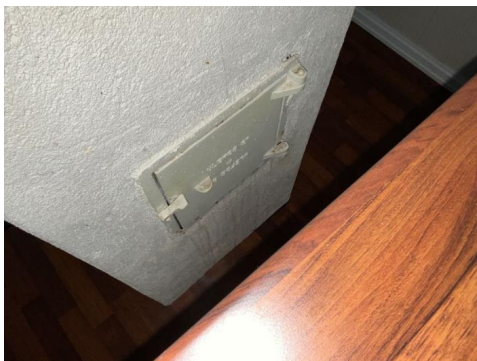
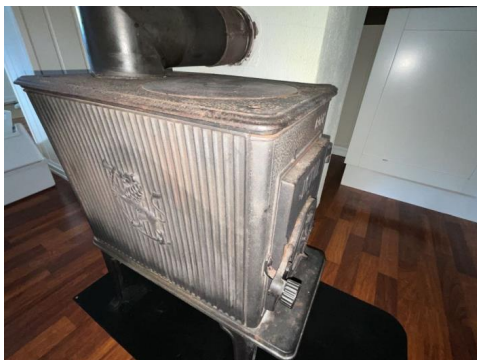
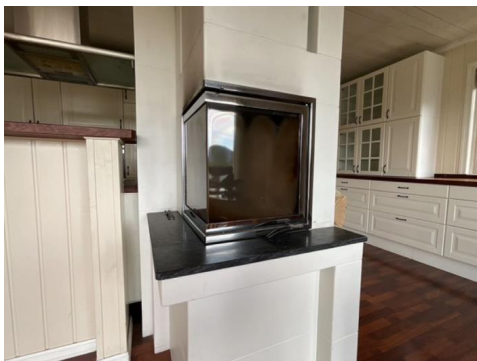
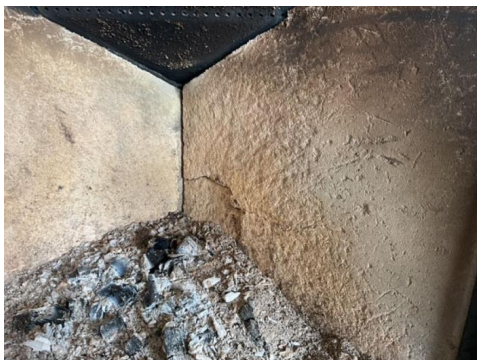
Ett-løps teglsteinspipe fra byggeåret. Vedovn av type Jøtul fra byggeåret i sokkeletasjen med gnistsikring foran ildstedet av metallplate. Vedovn av type Nordpeis fra 2008 i 1. etasjen med gnistsikring foran ildstedet av skiferplate.

- Ildfast plate mangler på gulvet under/foran ildstedet.
- Ildfast plate mangler på gulvet under sotluke/feieluke på pipe.
- Det er påvist sprekker i ildfast stein inne i ovnen.
- Det er påvist sprekker og/eller riss i pipe.

- Det må foretas lokal utbedring.
- Det anbefales å montere ildfast plate under luker på pipe.
- Det må monteres ildfast plate under/foran ildsted.
- Skadet stein i ovnen må skiftes ut for å lukke avviket.

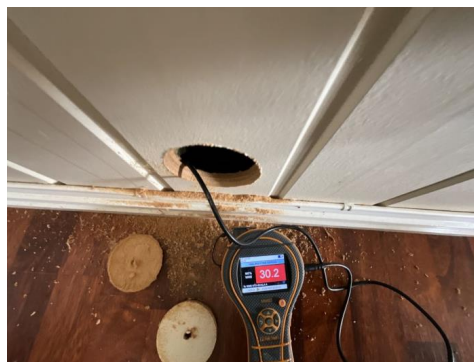
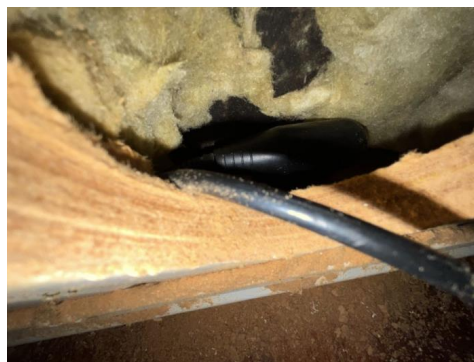
Rom under terreng har gulv med laminat, fliser og malt betong, samt vegger med malte panelplater, fliser og malt murpuss. Hulltaking er foretatt og det er påvist avvik i konstruksjonene. Det opplyses på generelt grunnlag av påforede yttervegger under terreng er en risikokonstruksjon med hyppige skadefrekvenser. Synlig svartpapp inne i påforet yttervegger. Denne utførelsen anbefales ikke i dag.

- Det er påvist indikasjoner på noe fuktgjennomtrenging i kjellergulv.
- Det er påvist indikasjoner på noe fuktgjennomtrenging inn i kjellermur.
- Det er i hulltaking påvist fukt-/råteskader.

Presisering: Det er målt høye fuktverdier i påforet yttervegg, se bilde. Ved visuell kontroll, så er det ikke synlige råteskader. Noe misfarging i svartpappen.

- Ytterligere undersøkelser må foretas for å få kartlagt årsak og omfanget på eventuelle skader.
- Lokal utbedring må utføres.
- Det påviste fuktnivå gir grunn til å overvåke konstruksjonen jevnlig for å se utvikling over tid, og eventuelt foreta tiltak for å unngå fuktskader.

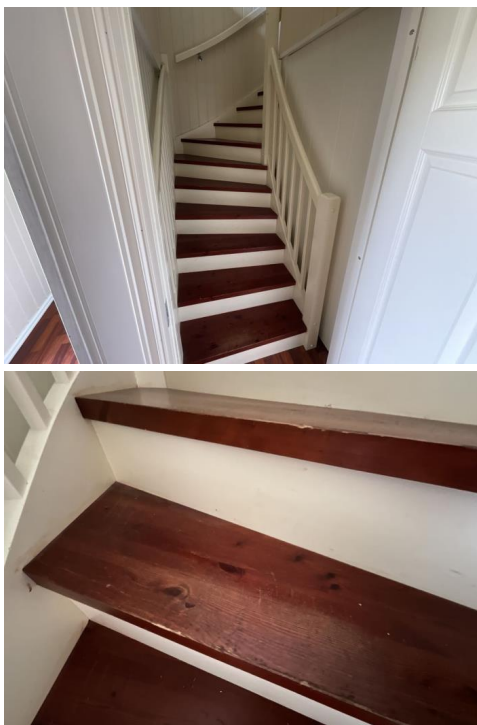
Det er påvist andre avvik: Det er påvist større grad av slitasje i trinnene enn øvrige overflater, samt varierende og sporadisk malingsslitasje.

Tretrapp mellom etasjene.

- Det må foretas tiltak for å lukke avviket.

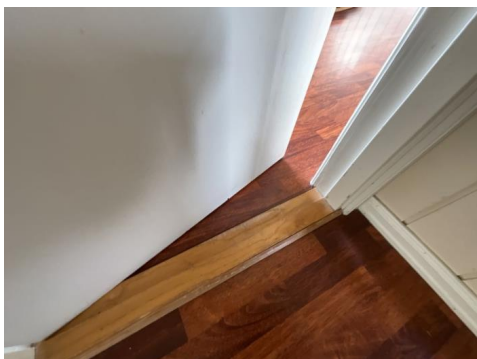
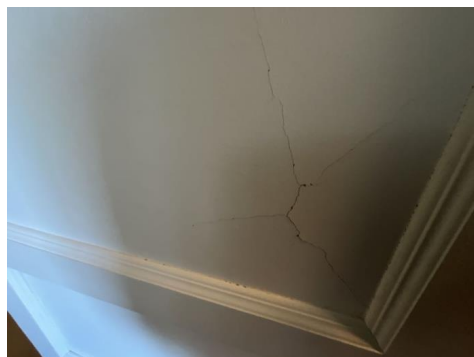
Innvendige dører i utførelse malt slett og malt heltre (byggeåret), samt malt formpresset (ukjent).

- Det er påvist avvik som tilsier at det bør foretas tiltak på enkelte dører.
- Enkelte av innvendige dører har en del slitasje.

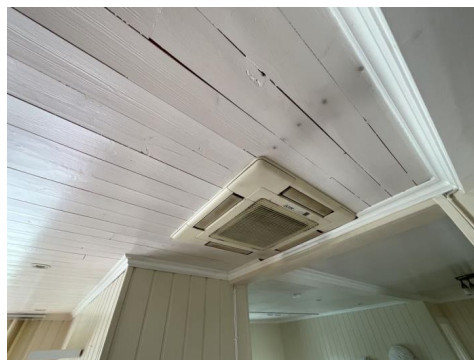
Det er påvist andre avvik: Mer enn halvparten av forventet brukstid er oppbrukt for noen av oppvarmingskildene.

Oppvarming med luft-til-luft varmepumpe, elektrisitet og ved.

- Det må foretas tiltak for å lukke avviket.

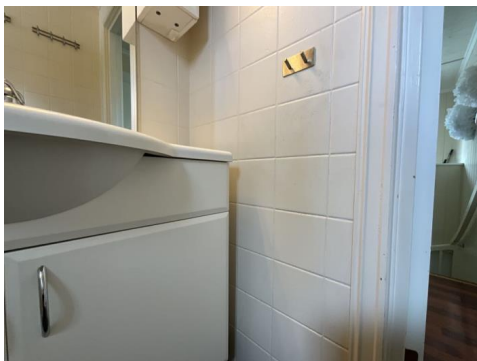
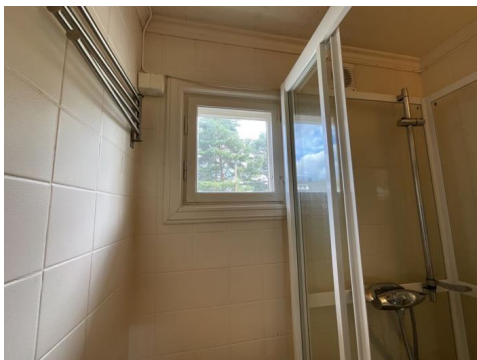
Vegger med malte fliser og malte plater, samt himling med malte plater.

- Det er montert vinduer eller dører i våtsonen.
- Det er vindu/dør med ikke fuktbestandige materialer i våtsonen (ved vask, dusj, badekar, osv.), løsningen eller byggematerialet er uegnet
- Det er uegnede materialer i våtsoner

- Det bør vurderes annen løsning i våtsonen med tanke på plassering av vinduer eller dører.
- Uegnede materialer må fuktbeskyttes/utskiftes.
- Våtrommet/våtsonen står foran full utbedring.
- Det må gjøres tiltak for å lukke avviket.

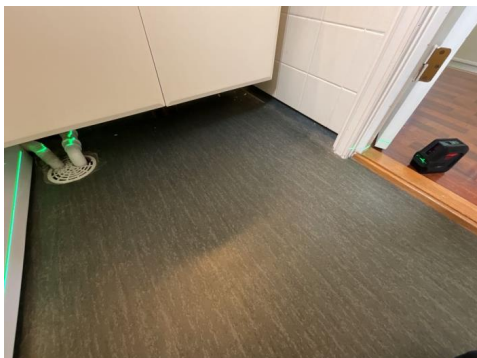
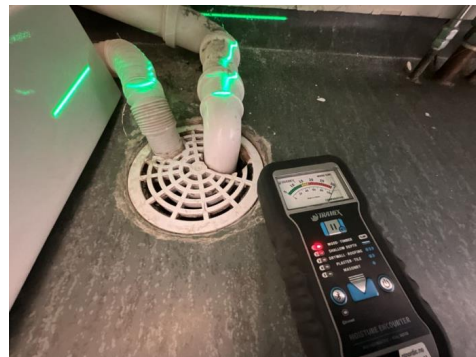
Gulv med belegg. Varmekilde er elektrisk panelovn. Det er målt nivåforskjell på 15 mm mellom toppen av flis ved terskel og toppen av sluket.

- Det er påvist at gulvoverflaten har sprekker.
- Det er påvist synlige fuktskader på overflater.
- Det er påvist at høydeforskjell fra topp slukrist til gulv/synlig topp membran ved dørterskel er mindre enn 25 mm.

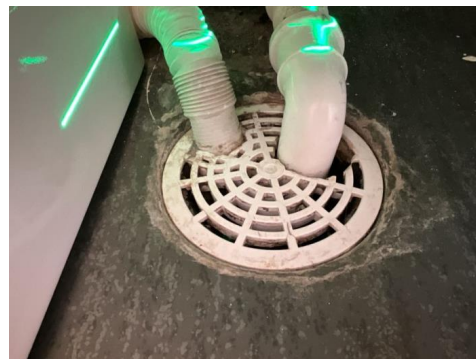
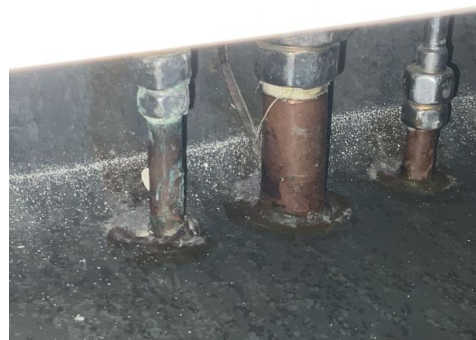
Eldre soil-/støpejernsluk. Synlig belegg i sluket.

- Det er påvist tegn på utettheter på våtrommet.
- Mer enn halvparten av forventet brukstid er passert på slukløsningen.
- Mer enn halvparten av forventet brukstid er passert på membranløsningen.

- Våtrommets tettesjikt/membran står foran utbedring/utskiftning.
- Løsningen/utførelsen rundt rørgjennomføringer gir fare for fukt inn i konstruksjoner.
- Sluket må sjekkes og rengjøres jevnlig.
- Det må foretas lokale tiltak for å utbedre utettheter på våtrommet.

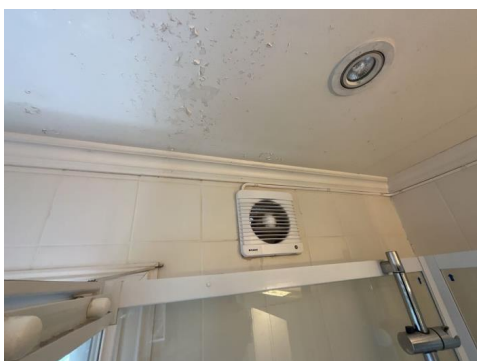
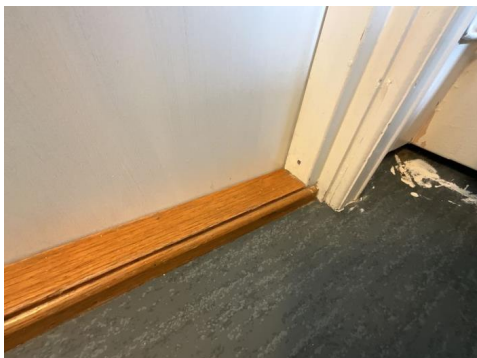
Mekanisk avtrekk med utkast til friluft. Det er etablert tilluft fra tiliggende rom.

- Våtrommet mangler tilluftsventilering, f.eks. spalte/ventil ved dør.

- Det bør etableres tilfredsstillende tilluft til våtrom f.eks. luftespalte ved dør e.l.
- Det må foretas tiltak for å lukke avviket.

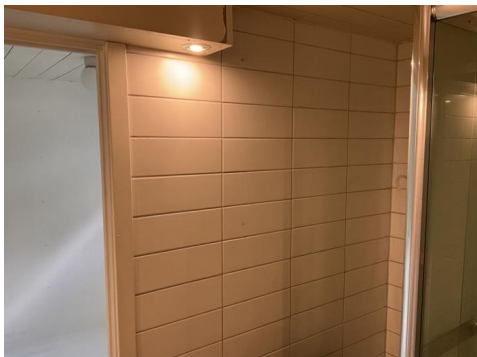
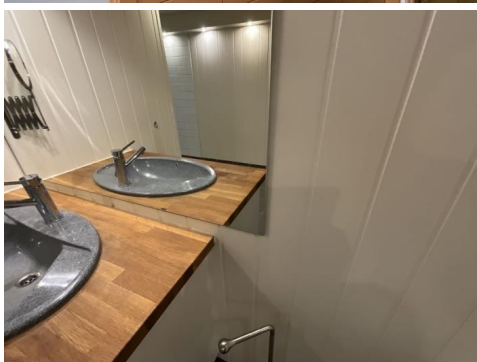
Vegger med fliser og malte panelplater, samt himling med malt panel.

- Det er vindu/dør med ikke fuktbestandige materialer i våtsonen (ved vask, dusj, badekar, osv.), løsningen eller byggematerialet er uegnet
- Det er uegnede materialer i våtsoner
- Det er montert vinduer eller dører i våtsonen.

- Det må gjøres tiltak for å lukke avviket.
- Det bør vurderes annen løsning i våtsonen med tanke på plassering av vinduer eller dører.
- Uegnede materialer må fuktbeskyttes/utskiftes.

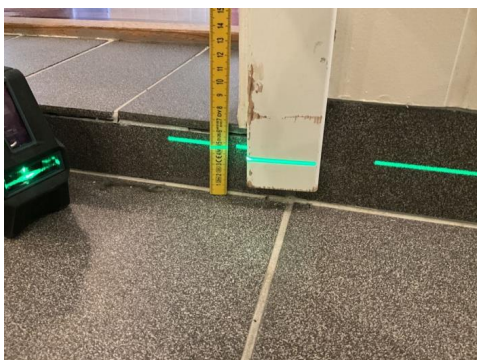
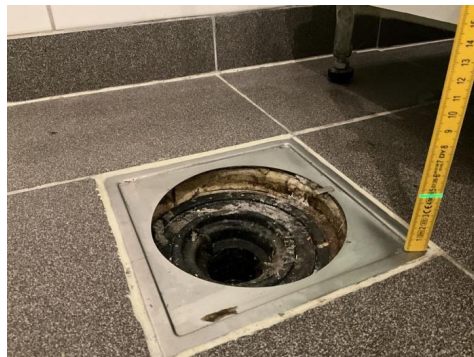
Gulv med fliser. Varmekilde er elektriske varmekabler. Det er målt nivåforskjell mellom toppen av gulvflis ved terskel og toppen av sluket. Sluket ligger 1 mm høyere enn gulvflisen ved terskel.

- Det er påvist avvik i fuger.
- Det er påvist at høydeforskjell fra topp slukrist til gulv/synlig topp membran ved dørterskel er mindre enn 25 mm.
- Det er mulighet for at det kan forekomme vannlekkasje på våtrommet hvor vann ikke vil gå til sluk.
- Det er påvist avvik i fallforhold til sluk i forhold til krav i forskrift på byggetidspunktet.

- Det må foretas utbedring av fallforhold.
- Det må gjøres tiltak for å lukke avviket.

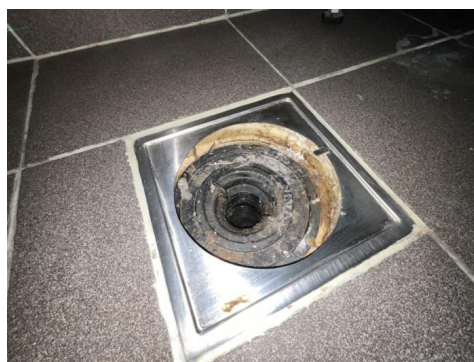
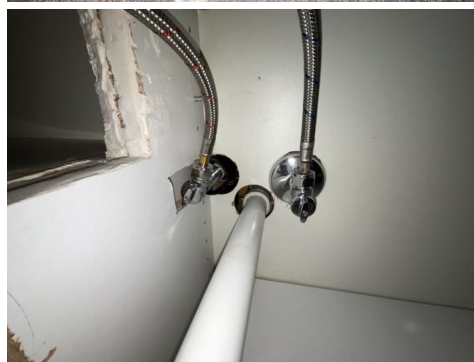
Plastsluk. Smøremembran uten dokumentert utførelse.

- Det er påvist mangelfull/feil utførelse rundt rørgjennomføringer e.l. som gir fare for fukt i konstruksjonen i våtzone.
- Mer enn halvparten av forventet brukstid er passert på membranløsningen.
- Det er påvist tegn på utettheter på våtrommet.
- Det er rundt sluk påvist en ikke-fagmessig utførelse av membran/tettesjikt/klemring.

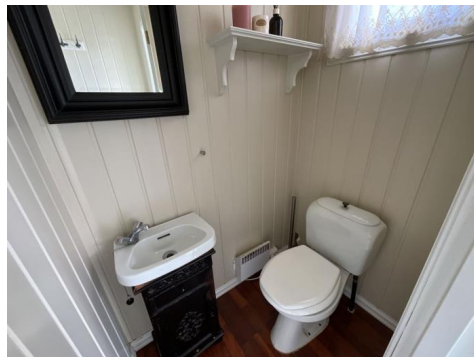
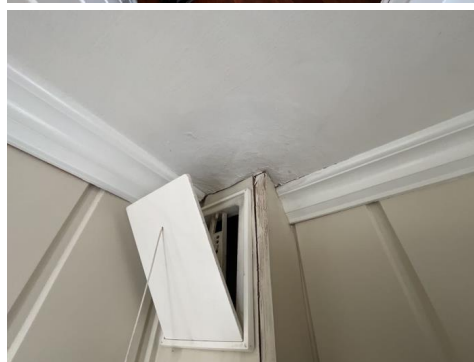
Fuktskjolder i overflatene gjelder omkring ventilen i himlingen/på veggen.

Eldre toalettrommet har vegger med malte panelplater, himling med malte plater og gulv med laminat. Varmekilde er elektrisk panelovn. Innredning med profilerte fronter, heldekkende servant, to-greps blandebatteri og speil. Gulvmontert toalett. Naturlig ventilasjon. Det er ikke etablert tilluft fra tiliggende rom.

- Det er påvist skader på innredning.
- Toalettrom har kun naturlig avtrekk fra rommet, NS 3600 krever mekanisk avtrekk for å kunne gi TG 0/1.
- Toalettrom mangler tilluftsventilering, f.eks. spalte/ventil ved dør.
- Det er påvist fuktskjolder i overflatene.

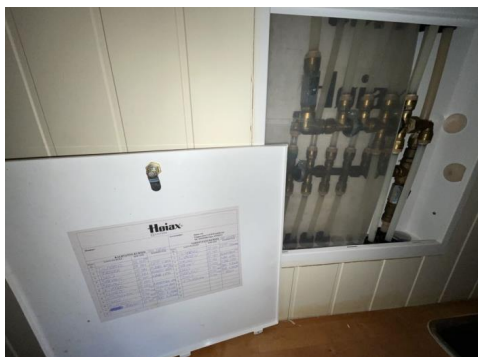
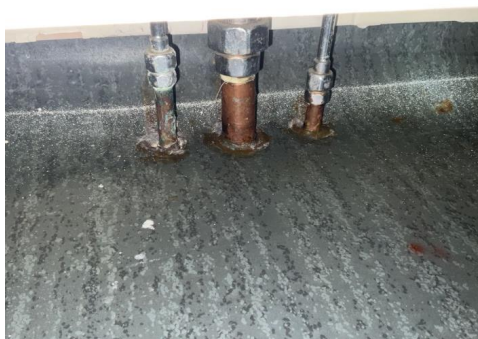
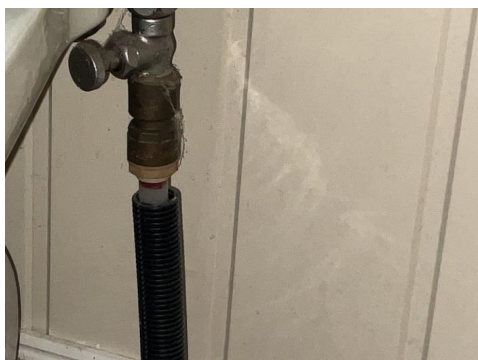
Innvendige vannledninger av rør-i-rør og kobber. Besiktiget i rørskap. Stoppekranen er plassert på vaskerommet. Installasjonen har en varierende alder.

- Det mangler tettemuffer i enden av varerør på rør-i-rør-system.
- Mer enn halvparten av forventet brukstid er passert på innvendige vannledninger.
- Det er irr på rør.
- Vurdering er basert på alder. Tilstandsgrad 2 gis med bakgrunn i at mer enn halvparten av forventet brukstid for skjulte røranlegg er passert. Det er nå ingen symptomer på funksjonssvekkelse, men vær oppmerksom på at dette er en risikokonstruksjon.

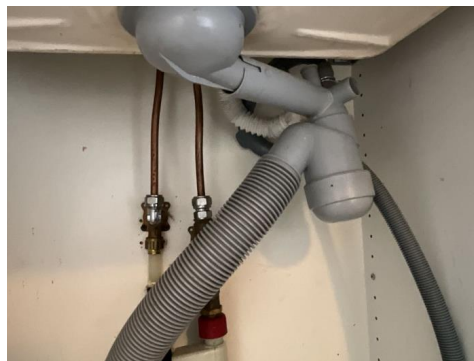
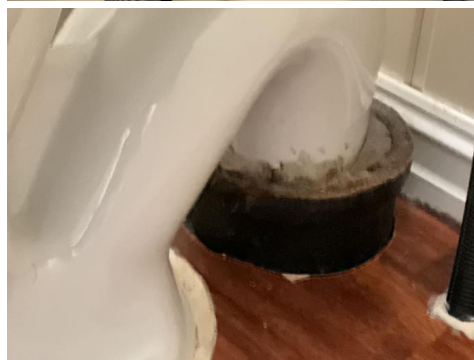
Innvendige avløpsrør av plast/pvc og soil/støpejern. Stakemuligheter via sluk da det ikke er påvist stakeluke(r). Installasjonen har en varierende alder.

- Vurdering er basert på alder. Tilstandsgrad 2 gis med bakgrunn i at mer enn halvparten av forventet brukstid for skjulte røranlegg er passert. Det er nå ingen symptomer på funksjonssvekkelse, men vær oppmerksom på at dette er en risikokonstruksjon.
- Mer enn halvparten av forventet brukstid er passert på innvendige avløpsledninger.

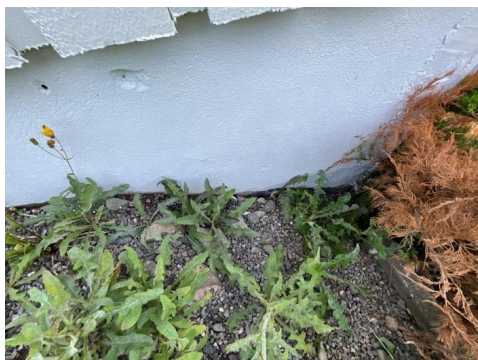
Dreneringen er fra byggeåret (3 sider) og 2007 (baksiden). Ikke synlig tettesjikt over terrenget.

- Mer enn halvparten av forventet levetid på drenering er overskredet.
- Utvendig tetting/fuktsikring av grunnmuren er avsluttet under utvendig terreng.

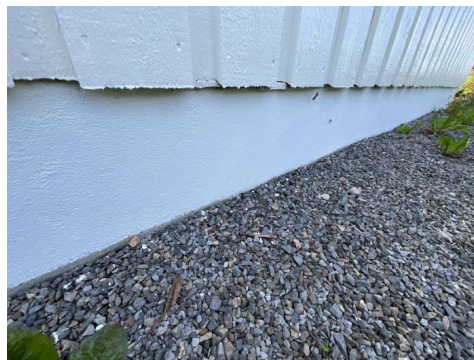
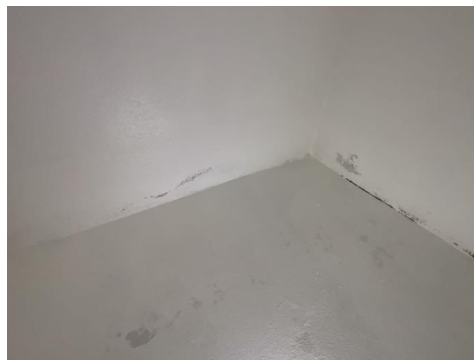
Grunnmur av murte lettklinkerblokker. Kjellergulv av støpt betong.

- Innsiden av grunnmuren har misfarging.

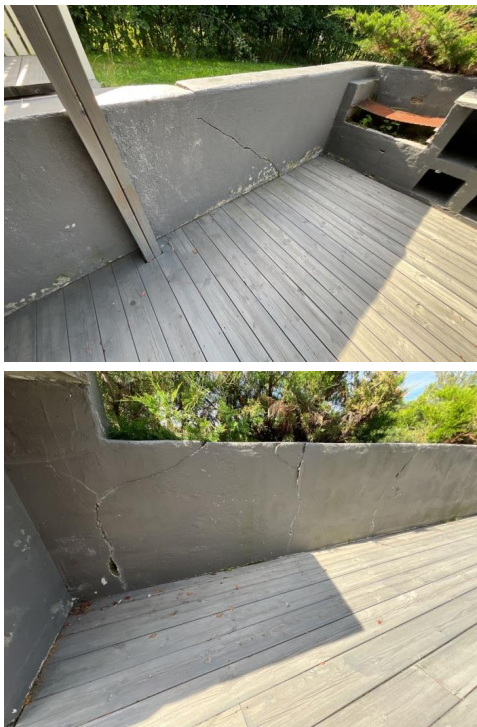
Det er registrert skråriss som er symptom på setninger.  
Det mangler rekkverk/annen sikring på forstøtningsmuren(e) ut ifra dagens krav.  
Det er påvist større sprekker og/eller skjevheter i muren.

Etablert støttemurer av murte lettklinkerblokker.

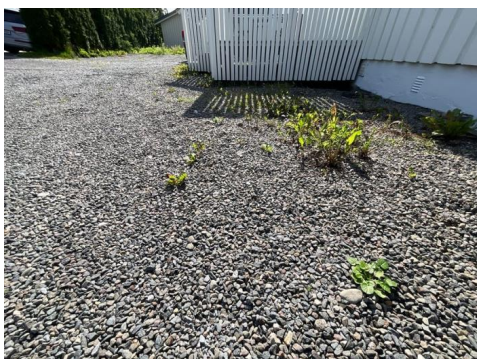
Eiendommen ligger i et svakt skrånende terreng. Naturgitt med interne fallforhold på tomten.

- Det er påvist dårlig eller flatt fall inn mot grunnmur og muligheter for større vannansamlinger.

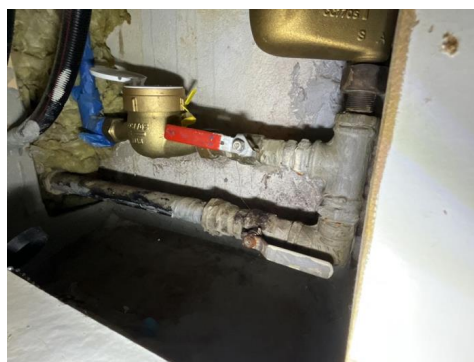
Utvendige avløpsrør trolig av sement. Utvendige vannledninger trolig av jern. Tilknyttet offentlig vann og avløp via private stikkledninger.

- Mer enn halvparten av forventet brukstid er passert på utvendige vannledninger.
- Mer enn halvparten av forventet brukstid er passert på utvendige avløpsledninger.
