Spurvestien 13, 2380 BRUMUNDDAL

**Enebolig på stor tomt i nærheten  
av sentrum!**

**Boligtype:** Enebolig  
**Eierform:** Eiet  
**Byggeår:** 1968  
**BRA/P-rom:** 165/158 m<sup>2</sup>  
**Tomtstr.:** 1576 m<sup>2</sup>  
**Soverom:** 3  
**Gnr./bnr.** Gnr. 683, bnr. 125  
**Oppdragsnr.:** 1214230131

# Tilstandsrapport

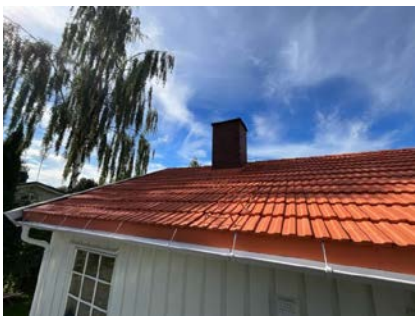
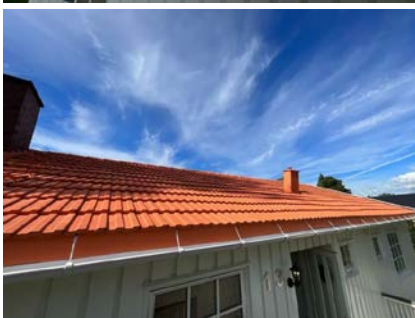
Taktekking av flat sementtakstein. Undertak av trepanel. Besiktiget fra bakkenivå. Tekkingen ble påført takfornyning i 2023.

- Mer enn halvparten av forventet brukstid er passert på undertak.
- Mer enn halvparten av forventet brukstid er passert på taktekingen.

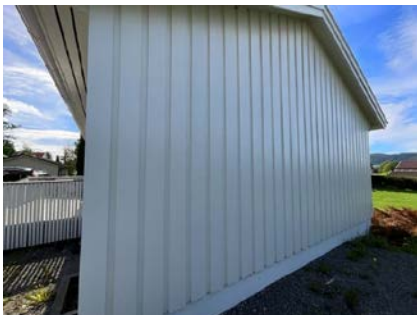
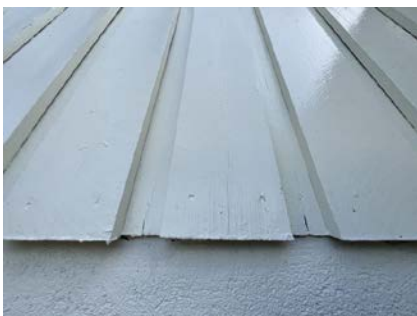
Bindingsverkskonstruksjon fra byggeåret. Utvendige fasader med bordkledning. Ny bordkledning på nordveggen i 2007.

- Det er værslitt/oppsprukket trevirke/trepaneler.
- Det er ingen eller liten lufting i nedre kant av kledning mot grunnmur.

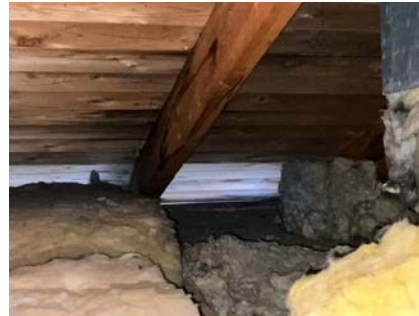
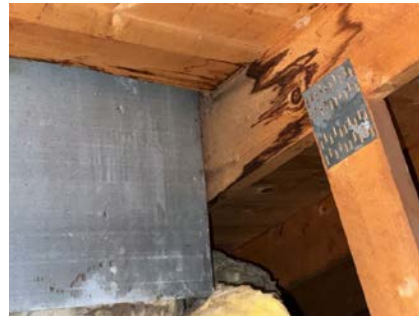
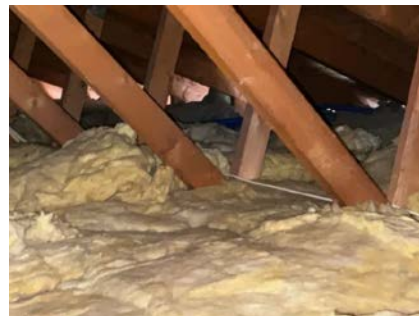
Saltak konstruksjon av prefabriserte takstoler.

- Konstruksjonene har skjevheter.
- Det er påvist fuktskjolder i undertak/takkonstruksjon.
- Undertaket er misfarget.

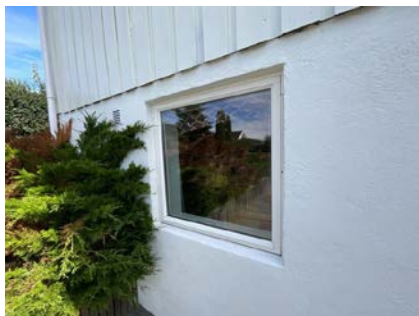
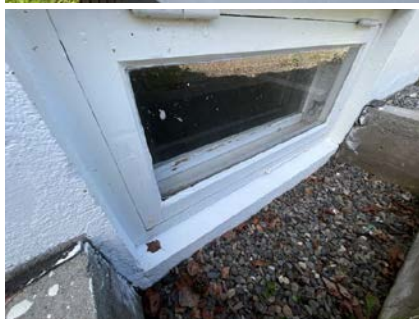
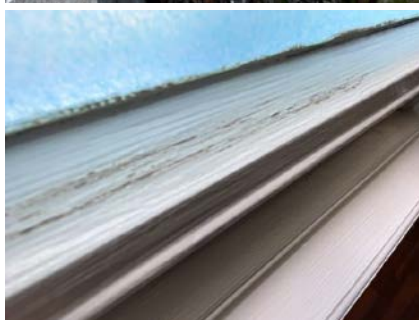
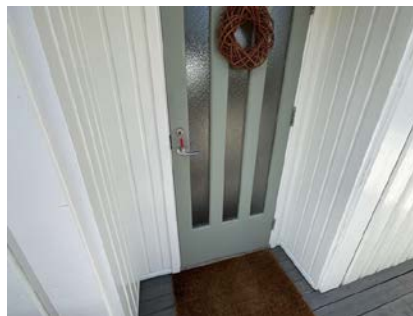
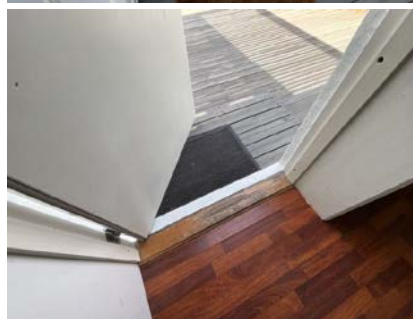
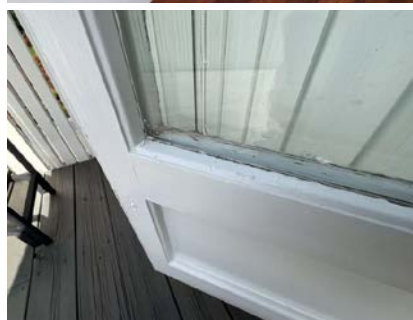
Malte trevinduer med 2- og 3-lags isolerglass fra 1983 og 2007. Varevinduer fra byggeåret.

- Det er påvist tegn på innvendig kondensering av enkelte vindusglass.
- Det er påvist avvik rundt innsetningsdetaljer.
- Karmene i vinduer er slitte og det er sprekker i treverket.
- Det er påvist noen glassruter som er punktert eller sprukne.
- Det er påvist at enkelte vinduer er vanskelig å åpne/lukke.

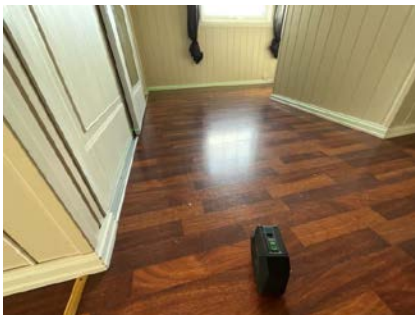
Plate på mark av støpt betong i sokkeletasjen. Etasjeskillere av trekonstruksjoner i 1. etasjen. Det er ved stikkprøvekontroll målt nivåforskjell på 12 mm innenfor 2 meter.

- Målt høydeforskjell på over 15 mm gjennom hele rommet. Tilstandsgrad 2 gis med bakgrunn i standardens krav til godkjente måleavvik.
- Målt høydeforskjell på mellom 10 - 20 mm innenfor en lengde på 2 meter. Tilstandsgrad 2 gis med bakgrunn i standardens krav til godkjente måleavvik.

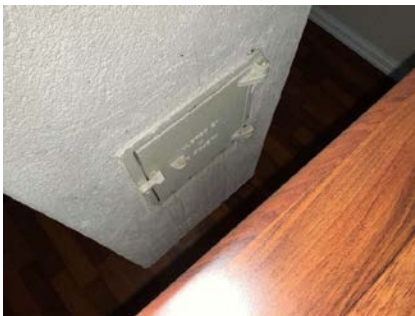
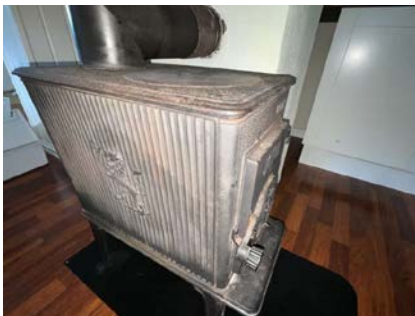
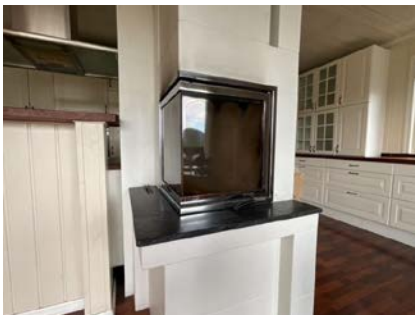
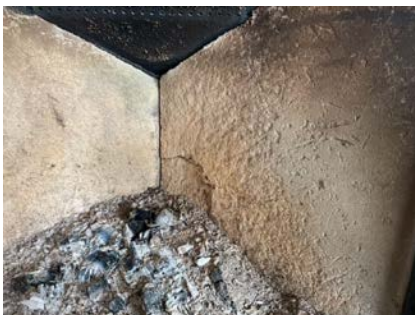
Ett-løps teglsteinspipe fra byggeåret. Vedovn av type Jøtul fra byggeåret i sokkeletasjen med gnistsikring foran ildstedet av metallplate. Vedovn av type Nordpeis fra 2008 i 1. etasjen med gnistsikring foran ildstedet av skiferplate.

- Ildfast plate mangler på gulvet under/foran ildstedet.
- Ildfast plate mangler på gulvet under sotluke/feieluke på pipe.
- Det er påvist sprekker i ildfast stein inne i ovnen.
- Det er påvist sprekker og/eller riss i pipe.

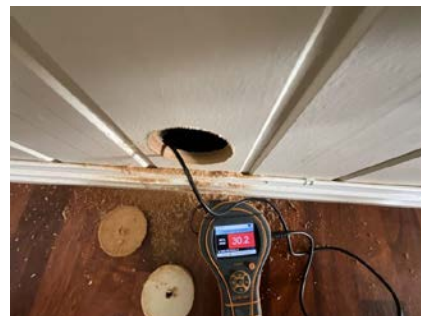
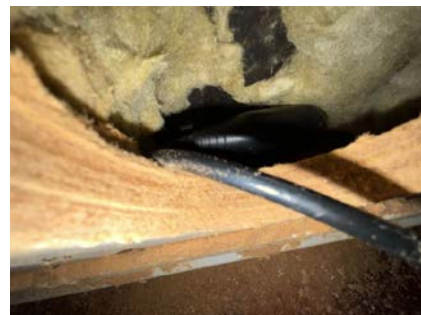
Rom under terreng har gulv med laminat, fliser og malt betong, samt vegger med malte panelplater, fliser og malt murpuss. Hulltaking er foretatt og det er påvist avvik i konstruksjonene. Det opplyses på generelt grunnlag av påforede yttervegger under terreng er en risikokonstruksjon med hyppige skadefrekvenser. Synlig svartpapp inne i påforet yttervegger. Denne utførelsen anbefales ikke i dag.

- Det er påvist indikasjoner på noe fuktgjennomtrenging i kjellergulv.
- Det er påvist indikasjoner på noe fuktgjennomtrenging inn i kjellermur.
- Det er i hulltaking påvist fukt-/råteskader.

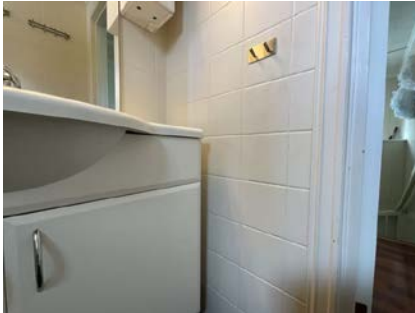
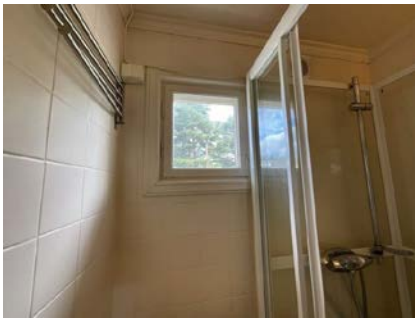
Vegger med malte fliser og malte plater, samt himling med malte plater.

- Det er montert vinduer eller dører i våtsonen.
- Det er vindu/dør med ikke fuktbestandige materialer i våtsonen (ved vask, dusj, badekar, osv.), løsningen eller byggematerialet er uegnet
- Det er uegnede materialer i våtsoner

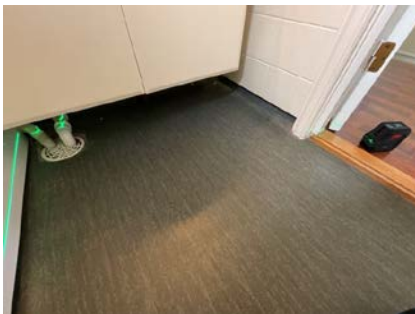
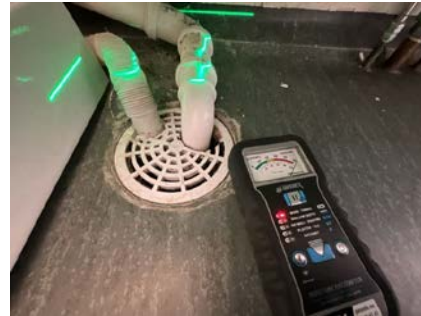
Gulv med beleg. Varmekilde er elektrisk panelovn. Det er målt nivåforskjell på 15 mm mellom toppen av flis ved terskel og toppen av sluket.

- Det er påvist at gulvoverflaten har sprekker.
- Det er påvist synlige fuktskader på overflater.
- Det er påvist at høydeforskjell fra topp slukrist til gulv/synlig topp membran ved dørterskel er mindre enn 25 mm.

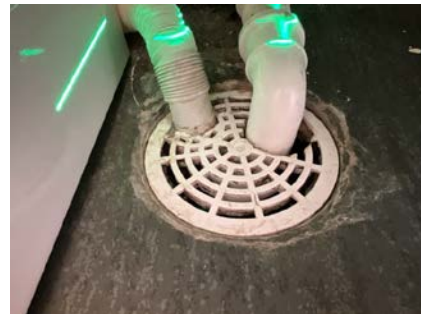
Eldre soil-/støpejernsluk. Synlig belegg i sluket.

- Det er påvist tegn på utettheter på våtrommet.
- Mer enn halvparten av forventet brukstid er passert på slukløsningen.
- Mer enn halvparten av forventet brukstid er passert på membranløsningen.

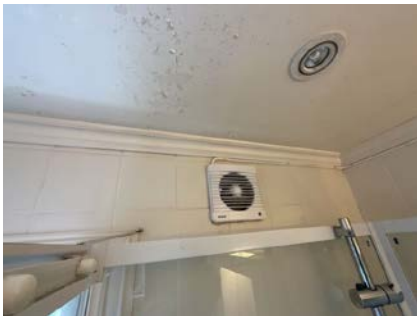
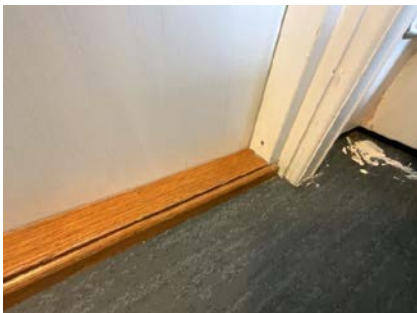
Mekanisk avtrekk med utkast til friluft. Det er etablert tilluft fra tiliggende rom.

- Våtrommet mangler tilluftsventilering, f.eks. spalte/ventil ved dør.

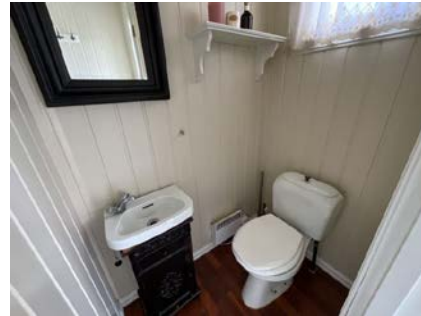
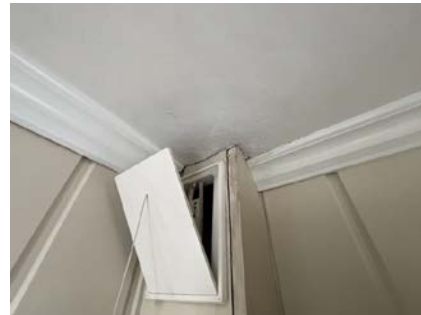
Eldre toalettrommet har vegger med malte panelplater, himling med malte plater og gulv med laminat. Varmekilde er elektrisk panelovn. Innredning med profilerte fronter, heldekkende servant, to-greps blandebatteri og speil. Gulvmontert toalett. Naturlig ventilasjon. Det er ikke etablert tilluft fra tiliggende rom.

- Det er påvist skader på innredning.
- Toalettrom har kun naturlig avtrekk fra rommet, NS 3600 krever mekanisk avtrekk for å kunne gi TG 0/1.
- Toalettrom mangler tilluftsventilering, f.eks. spalte/ventil ved dør.
- Det er påvist fuktskjolder i overflatene.

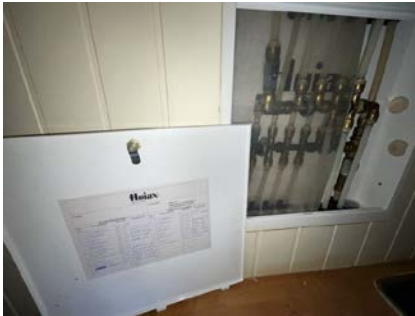
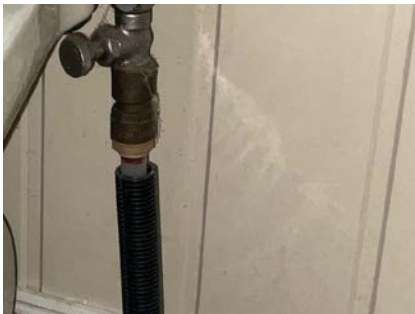
Innvendige vannledninger av rør-i-rør og kobber. Besiktiget i rørskap. Stoppekranen er plassert på vaskerommet. Installasjonen har en varierende alder.

- Det mangler tettemuffer i enden av varerør på rør-i-rør-system.
- Mer enn halvparten av forventet brukstid er passert på innvendige vannledninger.
- Det er irr på rør.
- Vurdering er basert på alder. Tilstandsgrad 2 gis med bakgrunn i at mer enn halvparten av forventet brukstid for skjulte røranlegg er passert. Det er nå ingen symptomer på funksjonssvekkelse, men vær oppmerksom på at dette er en risikokonstruksjon.

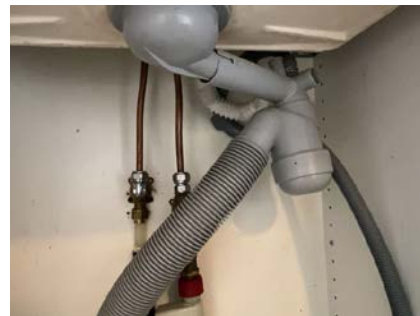
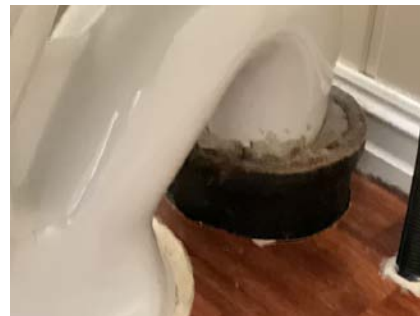
Innvendige avløpsrør av plast/pvc og soil/støpejern. Stakemuligheter via sluk da det ikke er påvist stakeluke(r). Installasjonen har en varierende alder.

- Vurdering er basert på alder. Tilstandsgrad 2 gis med bakgrunn i at mer enn halvparten av forventet brukstid for skjulte røranlegg er passert. Det er nå ingen symptomer på funksjonssvekkelse, men vær oppmerksom på at dette er en risikokonstruksjon.
- Mer enn halvparten av forventet brukstid er passert på innvendige avløpsledninger.

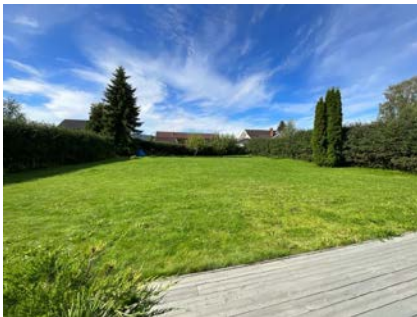
Opprinnelig byggegrunn av jord-/morenemasser.

- Mer enn halvparten av forventet levetid på drenering er overskredet.
- Utvendig tetting/fuktsikring av grunnmuren er avsluttet under utvendig terreng.

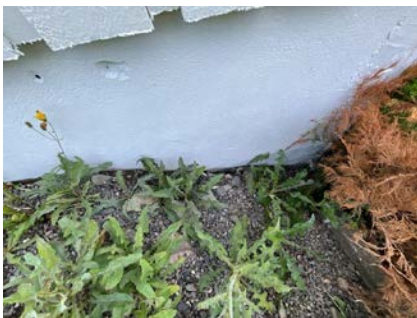
Dreneringen er fra byggeåret (3 sider) og 2007 (baksiden). Ikke synlig tettesjikt over terrenget.

- Innsiden av grunnmuren har misfarging.

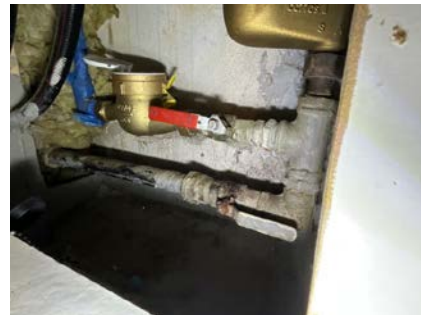
Utvendige avløpsrør trolig av sement. Utvendige vannledninger trolig av jern. Tilknyttet offentlig vann og avløp via private stikkledninger.

- Mer enn halvparten av forventet brukstid er passert på utvendige vannledninger.
- Mer enn halvparten av forventet brukstid er passert på utvendige avløpsledninger.
