Tilstandsrapport

Andelsleilighet

Skogbrynet 31 C, 1709 SARPSBORG

Oppdragsnr.: 13784-4645

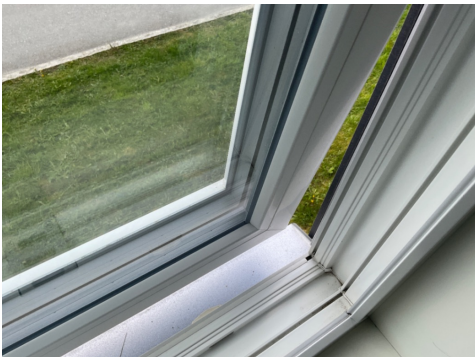
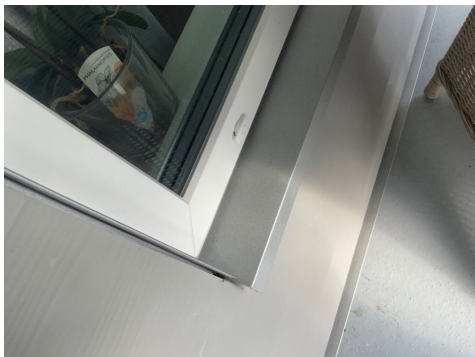
TG 1 Vinduer

Vinduer med rammer og karmen i tre med isolerglass fra 2020. Vedlikeholdsfritt beslag utvendig.

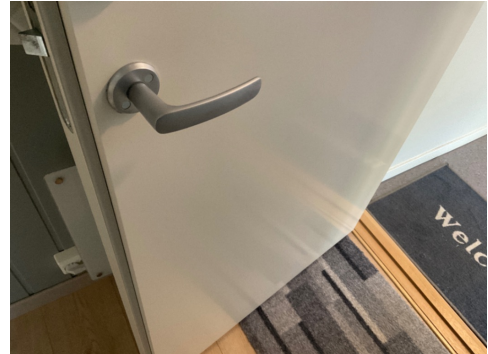
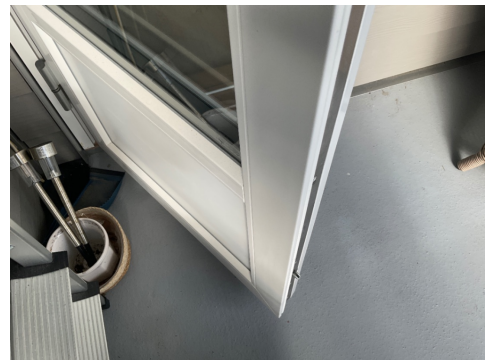
TG 1 Dører

Ytterdør i tre fra 2020.

Balkongdør i tre med stort glassfelt med isolerglass fra 2020. Vedlikeholdsfritt beslag utvendig.

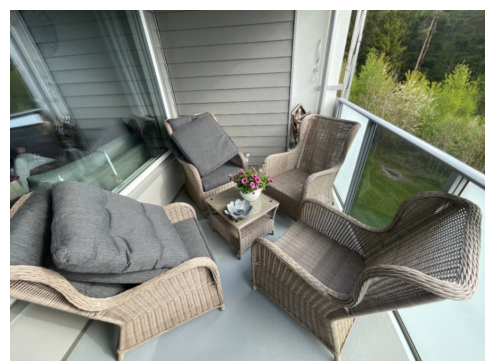
TG 1 Balkonger, terrasser og rom under balkonger

Fra stue er det adgang til balkong på 8 kvm.

Rekkverkshøyde er målt til ca. 110 cm og er innenfor dagens krav.

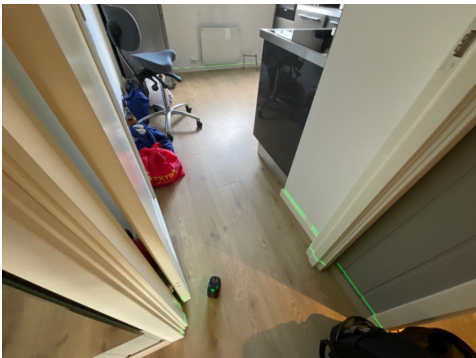
TG 2 Etasjeskille/gulv mot grunn

Etasjeskillere av betong.

- Det er målt høydeforskjell på mellom 15-30 mm gjennom hele rommet. Tilstandsgrad 2 gis med bakgrunn i standardens krav til godkjente måleavvik.

Det er målt en høydeforskjell på ca. 25 mm på kjøkken.

- For å få tilstandsgrad 0 eller 1 må høydeforskjeller rettes opp. Det vil imidlertid sjelden være økonomisk rasjonelt som et enkeltstående tiltak i en bolig som dette. Dersom boligen en gang skal renoveres, kan man vurdere slike tiltak.

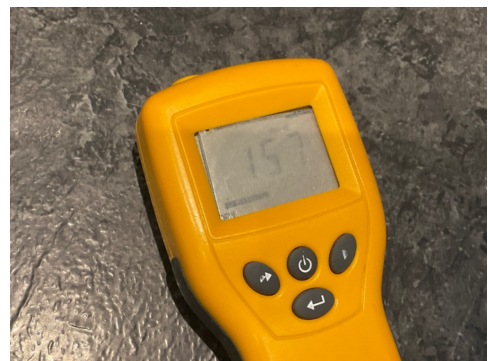
TG 3 Sluk, membran og tettesjikt

Rommet har ikke eget sluk, men avløp ledes rett i egen felles sjakt for alle enheter.

Fuktmåler viser dog normale verdier.

Rommet har ikke eget sluk.

Våtrommet ble rehabilitert som et felles prosjekt i regi av borettslaget i 2004 med en løsning uten eget sluk. Dette avviker dagens standard og ny avhendingslov.

Takstmannen antar det vil være vanskelig å gjøre om på løsningen da alle våtrom «snakker» sammen i og med at det er felles sjakt for avløp. Det anbefales å gjøre ytterligere undersøkelser.

Kostnadsestimat er satt for hva det vil koste å legge nytt gulv med tilhørende sluk, men ytterligere undersøkelser må gjøres med styret.

Kostnadsestimat: 20 000 - 100 000

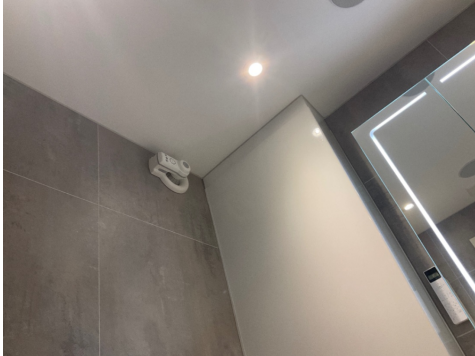
TG 1 Ventilasjon

Det er mekanisk avtrekk.

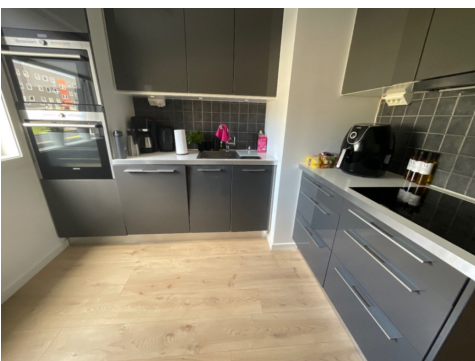
! TG 1 Overflater og innredning

Kjøkkeninnredning fra 2004, modernisert/fornytt i ca. 2014. Kjøkkenet har slette fronter og laminat benkeplate. Integriert komfyr, platetopp, mikrobølgeovn og oppvaskmaskin, frittstående kjølfrysenskap.

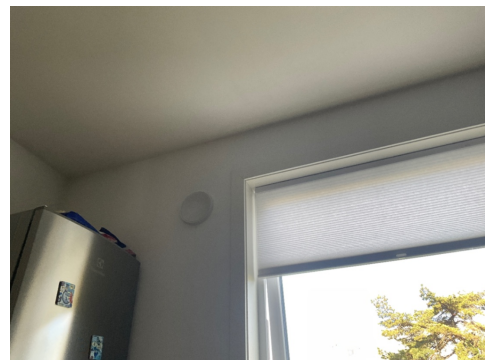
! TG 1 Ventilasjon

Boligen ventileres naturlig.

Tilluft via ventiler i yttervegger.
