Tilstandsrapport

Fritidsbolig

Eltdalsvegen 1003, 2430 JORDET

Befaringsdato: 22.04.2026

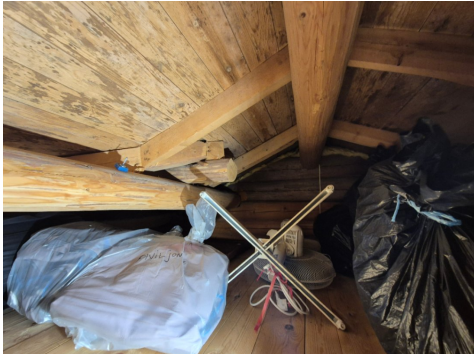
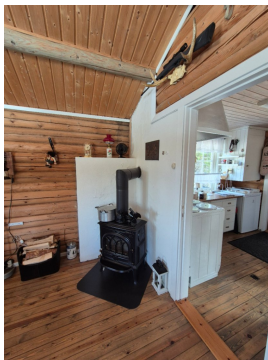
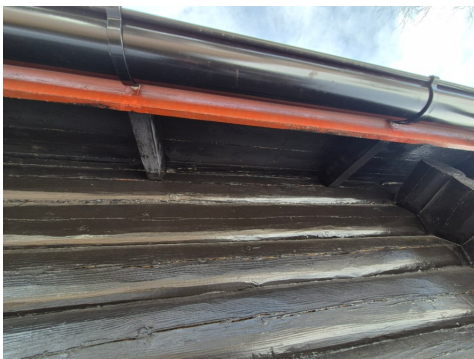
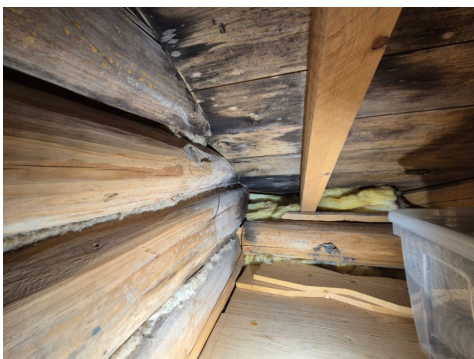
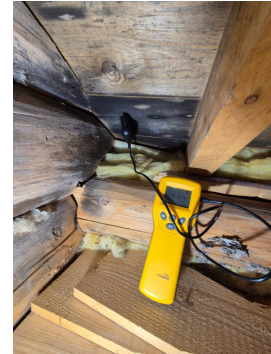
Ventileringen av takkonstruksjonen er i hovedsak ivaretatt gjennom naturlige sprekker og mindre åpninger i konstruksjonen, da raft/underkledning er utført tett og uten montert insektsnetting eller synlige ventileringåpninger. Denne løsningen gir begrenset og lite kontrollert lufting av takkonstruksjonen.

Videre er det registrert fuktskjolder i himling ved stue og kjøkken, blant annet i områder rundt pipe og ved takfot/takrenner. Forholdet kan ha sammenheng med isdannelse i takrenner og ved takfot, som kan føre til oppdemming av vann og økt risiko for inntrenging av fukt under taktekningen. Det kan heller ikke utelukkes at kondensdannelse som følge av varmetap, luftlekkasjer og mangelfull ventilering i takkonstruksjonen medvirker til forholdet.

Beslag og overganger mot pipe/taktekking fremstår ikke utført på en fagmessig måte, noe som øker risikoen for lekkasje og fuktinntrenging i konstruksjonen. Videre undersøkelser og eventuelle utbedringstiltak anbefales for å avklare skadeomfang og årsaksforhold.

Det er registrert svart misfarging og stedvis tegn til muggsopp på treverk i konstruksjonen på kaldtloft. Det ble ikke registrert forhøyede fuktverdier ved stikkprøvemålinger utført under befarings. Forholdet kan være relatert til tidligere fuktpåvirkning, kondensdannelse eller begrenset ventilering av loftskonstruksjonen.

Eier opplyser å ha montert to lufteventiler i en gavlvegg. For å bedre luftgjennomstrømningen i loftsrommet anbefales det å vurdere etablering av tilsvarende ventiler i motsatt gavlvegg, slik at ventileringen blir mer balansert og gjennomgående. Tiltaket kan bidra til å redusere risikoen for kondens og fuktrelaterte skader i konstruksjonen.

Forholdene med begrenset og lite kontrollert ventilering av takkonstruksjonen, registrerte fuktskjolder, svart misfarging og stedvis tegn til muggsopp på kaldtloft, samt beslag og overganger mot pipe/taktekking som ikke fremstår utført etter dagens fagmessige prinsipper, medfører økt risiko for kondensdannelse, lekkasje og fuktinntrenging i konstruksjonen. Over tid kan dette føre til fuktskader, redusert isolasjonsevne, muggsoppvekst og skade på bygningsdeler. Videre undersøkelser anbefales for å avklare årsaksforhold og eventuelt skadeomfang. Utbedring av beslag og overganger mot pipe/taktekking samt tiltak for å forbedre ventilering og gjennomlufting av loftskonstruksjonen bør påregnes, herunder vurdering av etablering av ventiler i motsatt gavlvegg. Kostnadsestimat kun for kontroll av fagkyndig. Ytterligere kostnader kan bli påkrevet etter utredning. Kostnader for evt utskiftninger eller utbedringer er ikke medtatt da dette avhenger av ytterligere undersøkelser.

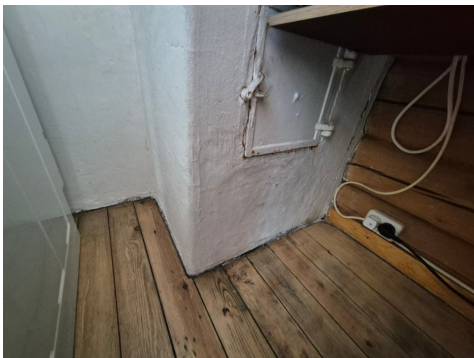
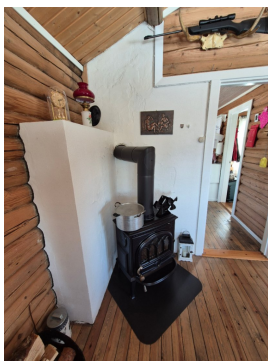
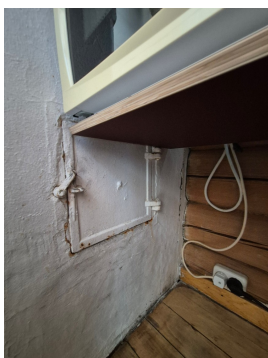
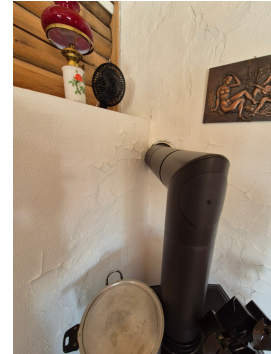
- Det er påvist brennbart materiale nærmere enn 300 mm fra sotluke/feieluke.
- Ildfast plate mangler på gulvet under sotluke/feieluke på pipe.
- Det er avvik:

- Tiltak:
- Det må foretas tiltak for å lukke avviket.

Kostnadsestimat for utbedringer samt kontroll av ildsteders og skorsteinens tilstand samt brannsikkerhet tilknyttet ildsteder og skorsteinen, ytterligere kostnader er ikke vurdert da det avhenger av konklusjon etter kontroll og evt løsningsvalg.

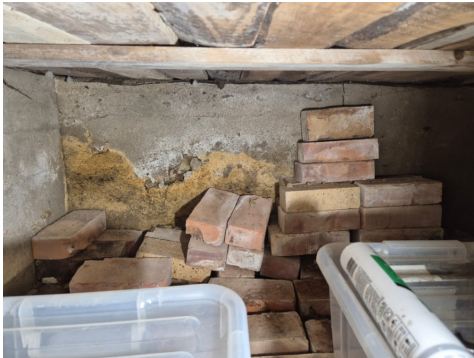
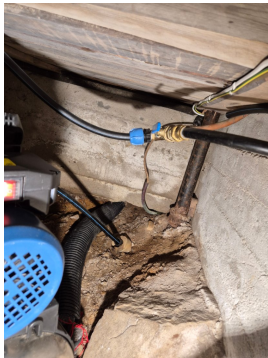
TC 2 Kryp Kjeller

Kryp Kjeller under hele bygningen. Kryperom uten inspeksjonsmulighet. Enkelte ventiler. Kryp Kjellerne vurderes på generelt grunnlag med risiko for fukt- og råteskader forbundet med rom under terreng.

- Det er ikke adkomst til deler av kryptjelleren. Kryptjeller er kun vurdert i tilgjengelige deler. Kryptjeller regnes for å være en risikokonstruksjon som er utsatt for fukt- og råteskader i bunnsvill, trebjelkelaget og andre tilstøtende konstruksjoner, på grunn av fuktighet fra grunnen og kondensering ved temperaturforskjeller. Selv om det ikke er avdekket tegn på skader, betyr ikke dette nødvendigvis at det ikke foreligger skader i eller i forbindelse med kryptjelleren.

Kryperommet har ikke tilkomst for å vurdere rommet mellom det nederste bjelkelaget og bakken (kryptjeller). Fuktigheten kan være høy i slike rom/kjellerer på grunn av fukt fra grunnen, innsig av vann og/eller kondensering. Temperatur- og fuktforhold kan gi skader i konstruksjoner som bjelkelag, og slike skader kan ofte utvikle seg over tid.

Tilkomst til krypkjeller bør etableres for å muliggjøre inspeksjon og vedlikehold. Manglende inspeksjonsmulighet medfører usikkerhet knyttet til tilstanden, og det kan ikke utelukkes skjulte fukt- og råteskader. Det anbefales nærmere undersøkelser av fagkyndig. Ventilasjon i krypkjeller fremstår som begrenset. Utilstrekkelig ventilasjon kan medføre økt fuktbelastning og risiko for skader i bunnsvill, bjelkelag og tilstøtende konstruksjoner. Tiltak for å bedre ventilasjonen bør vurderes.

Jevnlig kontroll anbefales for å avdekke eventuelle skader på et tidlig tidspunkt.

Kostnadsestimat for etablering av tilkomst. Kostnader for ytterligere undersøkelser fortrinnsvis med bistand fra fagmann må påregnes. Plast mot grunnen kan vurderes som supplement til forbedret ventilering av kryperommet, utlegging av plast kan redusere avdampning fra grunnen og fuktbelastningen i kryperommet. Flere ventiler i grunnmur anbefales, anbefalt 1-2 luker pr 20 m² krypkjeller.
