# Tilstandsrapport

📍 Veståsvegen 146 , 2323 INGERBERG

# gnr. 40, bnr. 13

Rapportdato: 05.02.2026

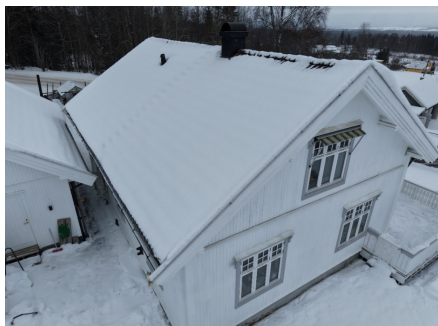
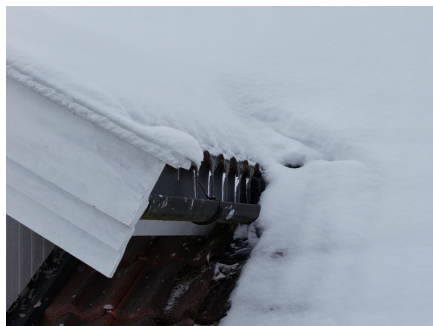
Takflatene var dekket av snø ved befaring, og det ble registrert isdannelse på takstein. Forholdene ga begrenset inspeksjonsmulighet og medfører usikkerhet knyttet til taktekkings tilstand. Isdannelse gir økt belastning på takstein, særlig i gradrenner, og forholdet medfører økt risiko for skader på stein og tilhørende detaljer. Undertakets type og utførelse er ukjent, og dette er ikke inspisert fra takfot av sikkerhetsmessige årsaker grunnet høyde og glatt underlag for stige

Usikkerheten knyttet til taktekking og undertak gir redusert forutsigbarhet for restlevetid og funksjon. Taket bør kontrolleres nærmere når snø- og isforhold tillater full inspeksjon, herunder vurdering av takstein, gradrenner og undertak der dette er tilgjengelig.

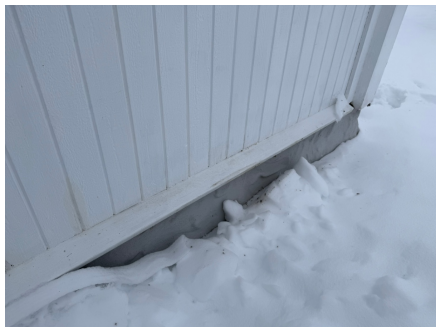
Veggkonstruksjonens oppbygging er ukjent. Det er registrert ingen eller liten lufting i nedre kant av kledning mot grunnmur. Det ble ikke registrert tegn til negativ påvirkning på kledning eller underliggende konstruksjoner ved befarings. Forholdet medfører økt risiko for fuktpåvirkning i nedre del av veggkonstruksjonen over tid.

Manglende eller begrenset lufting kan gi redusert uttørring og økt fuktbelastning i konstruksjonen. Videre bruk kan påregnes, men det anbefales å etablere tilfredsstillende lufting i nedre kant av kledning ved fremtidig vedlikehold eller oppgradering.

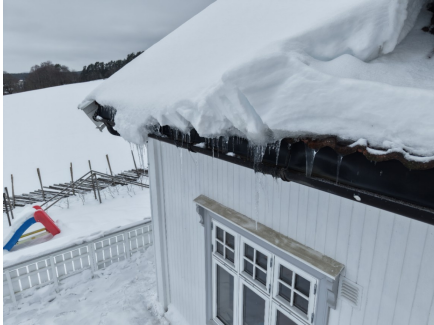
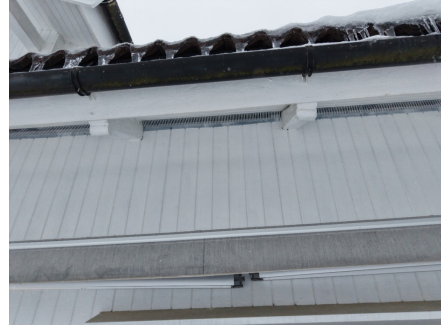
## 📌 TG 2 Takkonstruksjon/Loft

Takkonstruksjonen har begrenset inspeksjonsmulighet. Takflatene var dekket av snø ved befarings, og loftsetasjen er innvendig innredet, noe som begrenser tilgang til konstruksjonen. Det er registrert isoppbygging på taket, noe som indikerer varmetap fra bygningen og mangelfull lufting av takkonstruksjonen. Forholdet medfører økt risiko for fuktpåvirkning og skadeutvikling i takkonstruksjonen.

Varmetap og mangelfull lufting kan bidra til kondens, fuktproblematikk og redusert levetid på konstruksjonen. Videre bruk kan påregnes, men det anbefales å gjennomføre nærmere vurdering av lufting og isolasjonsforhold når forholdene ligger til rette for full inspeksjon.

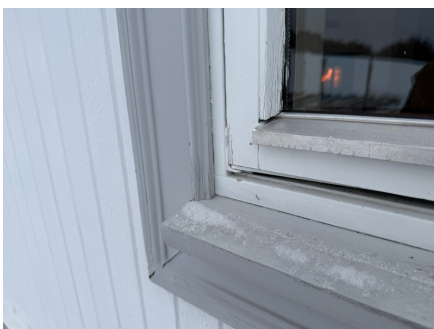
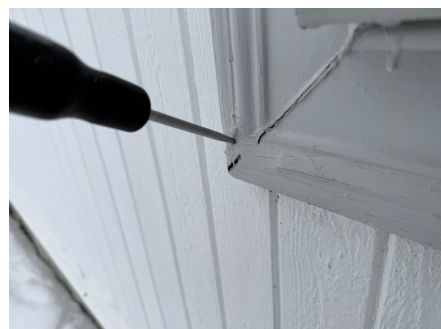
## TG 2 Vinduer

Vannbrett er flere steder utført uten beslag, og enkelte vannbrett har lite fall. Det er registrert isoppbygging på enkelte vannbrett ved befarings. Det er videre registrert påbegynnende råteskader i utvendig omramming til enkelte vinduer, og vinduene fremstår generelt utvendig værslitte. Innvendig er det stedvis flasset og krakelert overflatebehandling. Stikkprøvekontroll av åpne- og lukkemekanismer avdekket noe treghet. Forholdene medfører økt risiko for fuktpåvirkning av vindusomramming og tilstøtende konstruksjoner, samt redusert funksjon og levetid.

Videre bruk kan påregnes, men manglende beslag og lite fall på vannbrett gir økt fuktbelastning over tid. Det anbefales å etablere beslag på vannbrett, utbedre fall der dette er mangelfullt, samt utbedre påbegynnende råteskader og vedlikeholde overflatebehandling. Beslag og mekanismer bør justeres og smøres for å bedre funksjon og redusere slitasje.

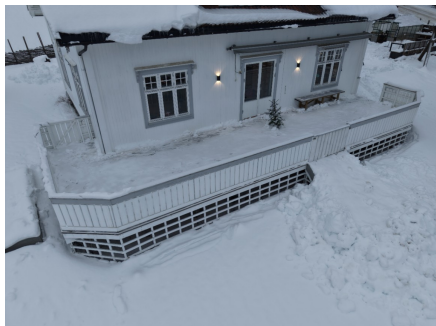
Terrassen var dekket av snø ved befarings, og overflater, slitasje og eventuelle skader lot seg derfor ikke kontrollere. Forholdet medfører usikkerhet knyttet til terrassens tilstand og funksjon.

Terrassen bør kontrolleres på nytt når snø- og isforhold er borte, slik at overflater og konstruksjonens tilstand kan vurderes nærmere.

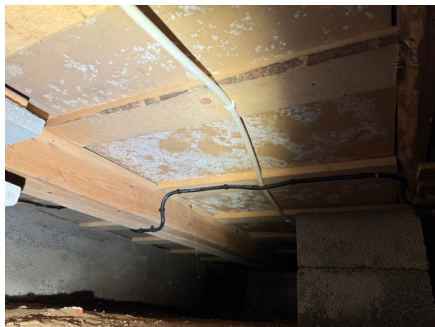
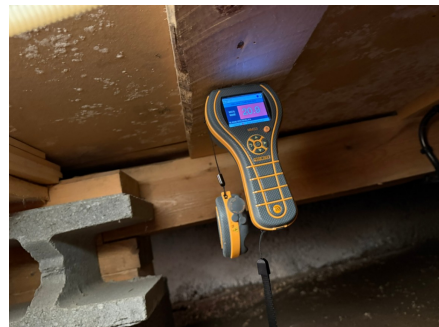
Deler av krypkjelleren har redusert tilkomstmulighet og er kun vurdert i tilgjengelige deler. Kryp Kjeller er en konstruksjon med forhøyet fuktrisiko som følge av fuktighet fra grunnen og kondensering ved temperaturforskjeller. Det er registrert muggsopp i bjelkelaget, og høyeste målte fuktinnhold i treverk er 20,9 vektprosent. Det er videre registrert tegn til fuktvandring i grunnmur og begrenset ventilering i krypkjelleren. Forholdet medfører økt risiko for videre fukt- og råteutvikling i bjelkelag, bunnsvill og tilstøtende konstruksjoner.

Pågående fuktpåvirkning gir redusert forutsigbarhet for konstruksjonenes levetid. Det anbefales å etablere dampsperre mot grunnen for å redusere fuktbelastningen. Videre anbefales det å iverksette tiltak for å forbedre ventilasjonsforholdene i krypkjelleren, alternativt å installere kryppgrunnsavfukter for å redusere og stabilisere fuktnivået.

**Kostnadsestimat: 20 000 - 100 000**

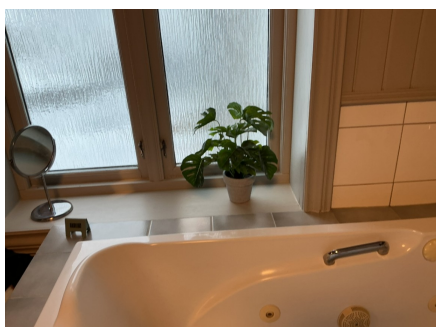
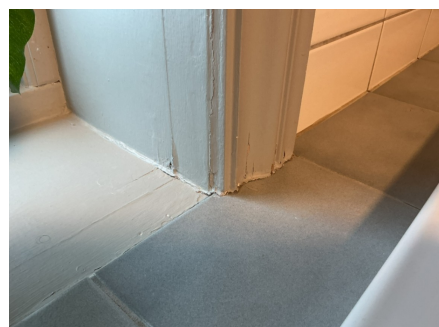
Vindu er plassert i våtsone ved badekar. Overflater og utforing rundt vinduet er ikke utført i fuktbestandige materialer. Det er registrert fuktskade i utforing rundt vinduet. Fuktsøk er utført uten at det ble registrert forhøyede fuktverdier i tilstøtende konstruksjoner. Forholdet medfører økt risiko for videre fuktpåvirkning og skadeutvikling i overflater og tilstøtende konstruksjoner.

Plassering av vindu i våtsone gir økt fuktbelastning ved bruk av badekar. Videre bruk av badekaret frarådes. Alternativt anbefales det å etablere et midlertidig sprutbeskyttende tiltak, for eksempel montering av plastglass eller tilsvarende, for å redusere direkte vannpåvirkning mot vindu og utforing.

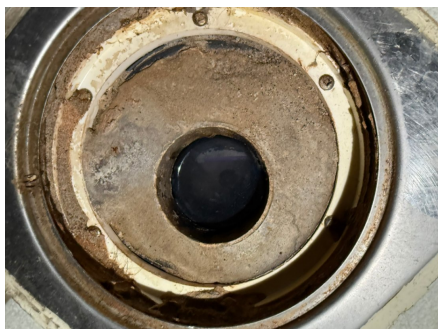
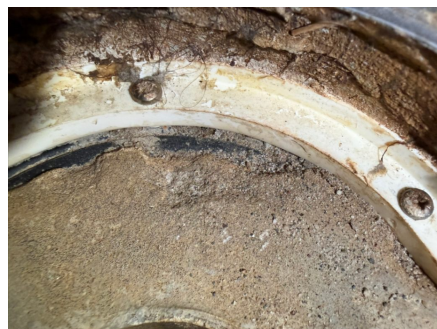
Det er registrert stedvis motfall mot dør. Oppbrett av membran ved terskel er ikke verifisert. Det er videre registrert bomlyd i enkelte gulvfliser. Forholdene medfører økt risiko for vannansamling mot dør, redusert funksjon i gulvoverflater og økt risiko for skadeutvikling i gulv og tilstøtende konstruksjoner.

Membranløsning i overgang mellom sluk og klemring er ikke verifisert. Det er videre ukjent om det er benyttet membran i våtrommet for øvrig. Fuktsøk ved sluk ga utslag, hvilket indikerer mulig fuktpåvirkning, men dette er kun en indikasjon og ikke å likestille med fuktmåling. Badet har i hovedsak ikke vært utsatt for direkte bruksvann. Forholdet medfører økt risiko for fuktinntrengning og skadeutvikling i gulvkonstruksjon og tilstøtende bygningsdeler.

Stedvis motfall og usikkerhet knyttet til membranoppbrett gir redusert forutsigbarhet for fuktsikringen. Videre bruk kan påregnes, men det anbefales å begrense vannbelastningen på gulvet og å følge med på utvikling av fliser med bomlyd. Ved oppgradering av badet anbefales utbedring av fallforhold og membranløsning.

Manglende dokumentasjon og usikker tetting ved sluk gir redusert forutsigbarhet for fuktsikringen. Oppgradering av våtrommet er påregnelig. I påvente av oppgradering anbefales fortsatt bruk av dusjkabinett som risikoreduserende tiltak, samt å følge med på fliser med bomlyd for å avdekke eventuell videre utvikling.

Kostnadsestimat: 100 000 - 200 000

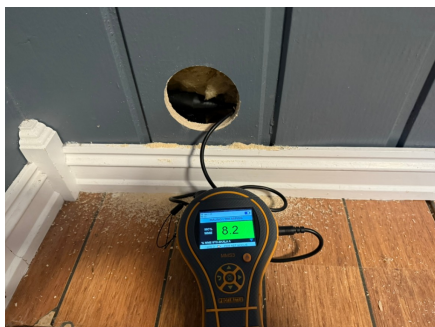
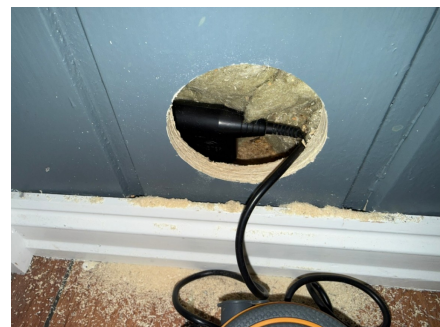
### TE 1 Tilliggende konstruksjoner våtrom

Det er foretatt hulltaking med 73 mm hullbor i nedre del av vegg ifra tilstøtende entré. Det er gjennomført fuktmåling i konstruksjonen ved måling i trevirke i veggkonstruksjonen. Undersøkelsen viser ingen tegn til skader eller fukt i konstruksjonen. Piggmåling: 8,2 vektprosent.

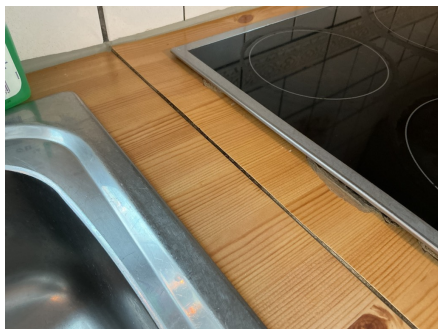
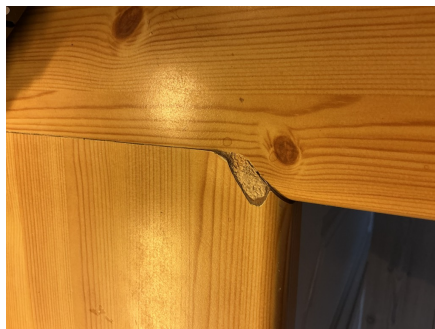
Det er registrert enkelte gliper og hakk i benkeplaten. Forholdet medfører økt risiko for fuktinntrengning i benkeplaten og tilstøtende innredning over tid.

Videre bruk kan påregnes, men skader i benkeplaten gir redusert fuktmotstand. Det anbefales å tette gliper og utbedre skader i overflaten, alternativt å skifte benkeplaten, for å redusere risiko for fuktpåvirkning.

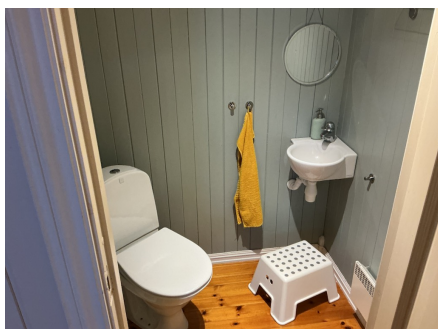
Toalettrommet har ikke etablert ventilasjon. Manglende ventilasjon medfører økt risiko for fukt- og luktproblematikk samt redusert luftkvalitet i rommet.

Manglende ventilasjon gir redusert brukskvalitet og kan over tid bidra til fuktbelastning på overflater. Det anbefales å etablere ventilasjon i toalettrommet, for eksempel med mekanisk avtrekk eller annen egnet løsning.

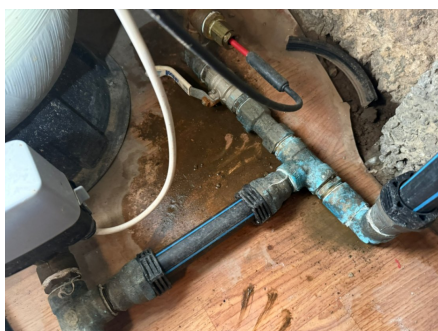
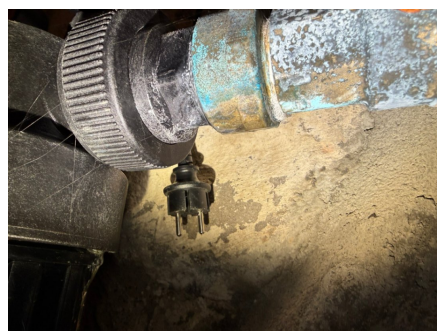
Deler av vannledningene har høy alder, og det er registrert tegn til korrosjon på enkelte rørkoblinger i kjelleren. Det er observert drypplekkasje i rørkobling i kjeller. Ved tapping av vann kommer det opp partikler fra filter. Det er videre registrert markant lukt ved tapping av vann på bad. Lukten vurderes å ha sammenheng med hydrogensulfidgass, som ofte dannes av svovelbakterier i brønn, rørinstallasjoner eller varmtvannsbereder. Det er fremlagt vannprøve fra september 2024, men laboratoriet har opplyst at svovel-/hydrogensulfid ikke kunne analyseres da dette krever uttak på spesialflaske. Forholdene indikerer redusert kvalitet og funksjon i vanninstallasjonen og medfører økt risiko for lekkasjer, driftsforstyrrelser og videre skadeutvikling på rør og tilstøtende konstruksjoner.

Avvik i vanninstallasjonen og usikkerhet knyttet til lukt gir redusert forutsigbarhet for drift og vannkvalitet. Det anbefales å utbedre drypplekkasje i rørkobling, kontrollere og eventuelt rense eller skifte filter, samt å få vanninstallasjonen vurdert nærmere. Ved behov anbefales ny vannprøve med korrekt prøvetaking for analyse av hydrogensulfid/svovel.

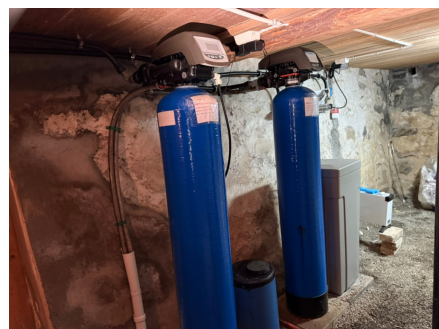
Det er registrert partikler i vannet ved tapping, og markant lukt ved tapping av vann, jf. avvik beskrevet under vannledninger. Forholdene indikerer redusert eller usikker funksjon i vannrenseanlegget. Mangelfull filtrering eller funksjon i renseanlegget medfører økt risiko for driftsforstyrrelser og avvikende vannkvalitet.

Usikker funksjon i vannrenseanlegget gir redusert forutsigbarhet for vannkvalitet. Det anbefales at kontroll, service og eventuell justering utføres av leverandør eller forhandler av anlegget, herunder vurdering av filter, innstillinger og behov for utskifting.

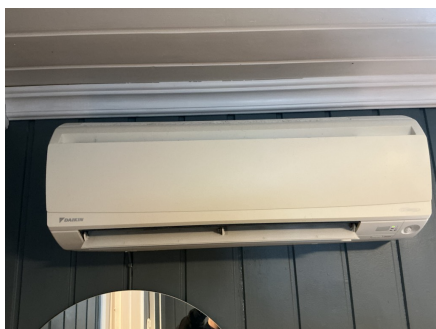
## ! TG 2 Andre installasjoner

Det er registrert periodevis markant ulyd fra varmepumpen. Årsaken til ulyden er ikke avklart. Varmepumpen er fra 2010. Forholdene indikerer redusert funksjon og økt risiko for driftsstans og videre skadeutvikling i anlegget.

Alder og registrert ulyd gir redusert forutsigbarhet for videre drift. Det anbefales at varmepumpen kontrolleres av fagkyndig. Gitt anleggets alder kan det være hensiktsmessig å påregne utskifting fremfor reparasjon.

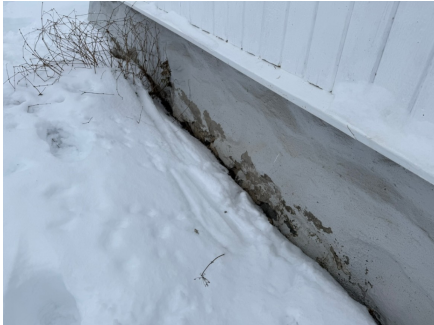
Det er registrert løs puss på grunnmurens overflater. Forholdet indikerer svekket overflate og medfører økt risiko for videre avskalling og fuktpåvirkning i murkonstruksjonen.

Videre avskalling kan gi økt fuktbelastning på muren. Det anbefales å fjerne løs puss og utbedre overflatene med egnet pussmateriale tilpasset underlaget.
