Veståsvegen 146, 2323 INGERBERG

**Flott klassisk enebolig fra 1910  
som er jevnlig vedlikehold. Solrik  
terrasse og hage med drivhus.  
Stor dobbeltgarasje!**

**Salgsobjekt:** Enebolig  
**Eierform:** Eiet  
**Byggeår:** 1910  
**BRA-i/BRA Total** 142/214 kvm  
**Tomtstr.:** 997 kvm  
**Gnr./bnr.** Gnr. 40, bnr. 13  
**Oppdragsnr.:** 1213260005

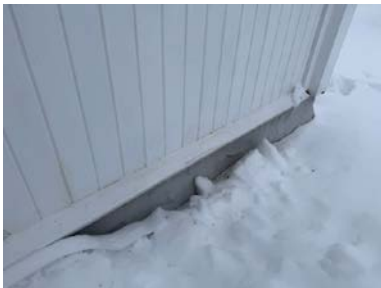
\* Utvendig > Veggkonstruksjon: Veggkonstruksjonens oppbygging er ukjent. Det er registrert ingen eller liten lufting i nedre kant av kledning mot grunnmur. Det ble ikke registrert tegn til negativ påvirkning på kledning eller underliggende konstruksjoner ved befaring. Forholdet medfører økt risiko for fuktpåvirkning i nedre del av veggkonstruksjonen over tid.

Manglende eller begrenset lufting kan gi redusert uttørking og økt fuktbelastning i konstruksjonen. Videre bruk kan påregnes, men det anbefales å etablere tilfredsstillende lufting i nedre kant av kledning ved fremtidig vedlikehold eller oppgradering.

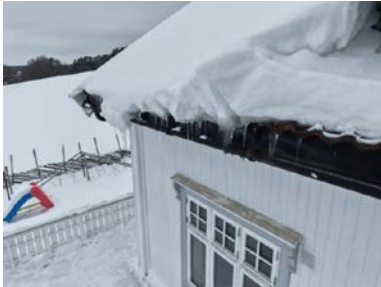
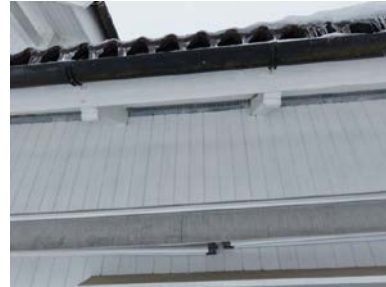
## TG 2 Takkonstruksjon/Loft

\* Utvendig > Takkonstruksjon/Loft: Takkonstruksjonen har begrenset inspeksjonsmulighet. Takflatene var dekket av snø ved befaring, og loftsetasjen er innvendig innredet, noe som begrenser tilgang til konstruksjonen. Det er registrert isoppbygging på taket, noe som indikerer varmetap fra bygningen og mangelfull lufting av takkonstruksjonen. Forholdet medfører økt risiko for fuktpåvirkning og skadeutvikling i takkonstruksjonen.

Varmetap og mangelfull lufting kan bidra til kondens, fuktproblematikk og redusert levetid på konstruksjonen. Videre bruk kan påregnes, men det anbefales å gjennomføre nærmere vurdering av lufting og isolasjonsforhold når forholdene ligger til rette for full inspeksjon.

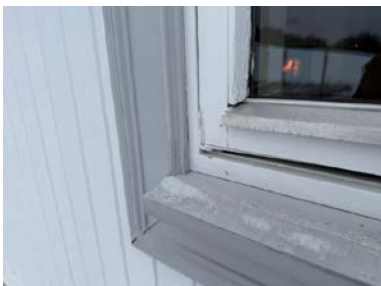
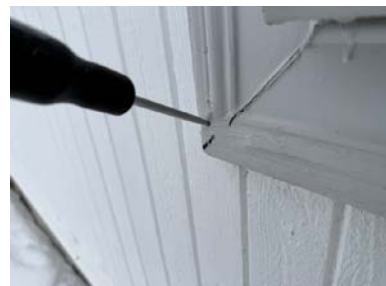
## TG 2 Vinduer

\* Utvendig > Vinduer: Vannbrett er flere steder utført uten beslag, og enkelte vannbrett har lite fall. Det er registrert isoppbygging på enkelte vannbrett ved befaring. Det er videre registrert påbegynnende råteskader i utvendig omramming til enkelte vinduer, og vinduene fremstår generelt utvendig værslitte. Innvendig er det stedvis flasset og krakelert overflatebehandling. Stikkprøvekontroll av åpne- og lukkemekanismer avdekket noe tregghet. Forholdene medfører økt risiko for fuktpåvirkning av vindusomramming og tilstøtende konstruksjoner, samt redusert funksjon og levetid.

Videre bruk kan påregnes, men manglende beslag og lite fall på vannbrett gir økt fuktbelastning over tid. Det anbefales å etablere beslag på vannbrett, utbedre fall der dette er mangelfullt, samt utbedre påbegynnende råteskader og vedlikeholde overflatebehandling. Beslag og mekanismer bør justeres og smøres for å bedre funksjon og redusere slitasje.

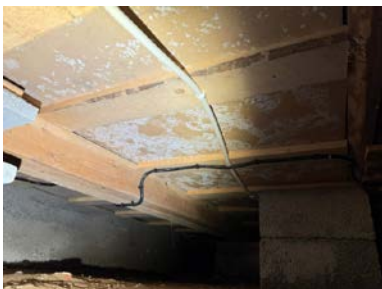
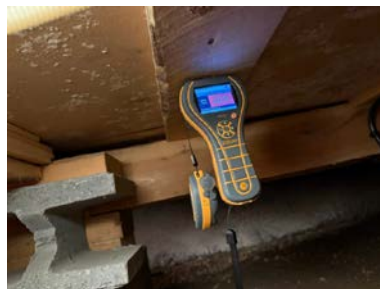
\* Innvendig > Kryp kjeller: Deler av kryp kjelleren har redusert tilkomstmulighet og er kun vurdert i tilgjengelige deler. Kryp kjeller er en konstruksjon med forhøyet fuktrisiko som følge av fuktighet fra grunnen og kondensering ved temperaturforskjeller. Det er registrert muggsopp i bjelkelaget, og høyeste målte fuktinnhold i treverk er 20,9 vektprosent. Det er videre registrert tegn til fuktvandring i grunnmur og begrenset ventilering i kryp kjelleren. Forholdet medfører økt risiko for videre fukt- og råteutvikling i bjelkelag, bunnsvill og tilstøtende konstruksjoner.

Pågående fuktpåvirkning gir redusert forutsigbarhet for konstruksjonenes levetid. Det anbefales å etablere dampsperre mot grunnen for å redusere fuktbelastningen. Videre anbefales det å iverksette tiltak for å forbedre ventilasjonsforholdene i krypkjelleren, alternativt å installere krypgrunnsavfukter for å redusere og stabilisere fuktnivået.

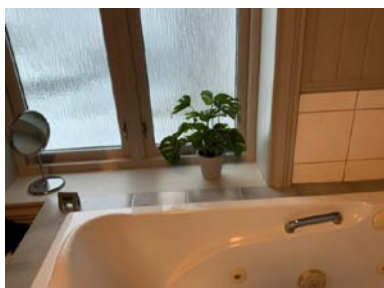
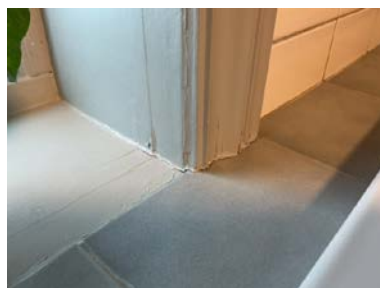
\* Våtrom > 1. Etasje > Bad > Overflater vegger og himling: Vindu er plassert i våtsone ved badekar. Overflater og utforing rundt vinduet er ikke utført i fuktbestandige materialer. Det er registrert fuktskade i utforing rundt vinduet. Fuktsøk er utført uten at det ble registrert forhøyede fuktverdier i tilstøtende konstruksjoner. Forholdet medfører økt risiko for videre fuktpåvirkning og skadeutvikling i overflater og tilstøtende konstruksjoner.

Plassering av vindu i våtsone gir økt fuktbelastning ved bruk av badekar. Videre bruk av badekaret frarådes. Alternativt anbefales det å etablere et midlertidig sprutbeskyttende tiltak, for eksempel montering av plastglass eller tilsvarende, for å redusere direkte vannpåvirkning mot vindu og utforing.

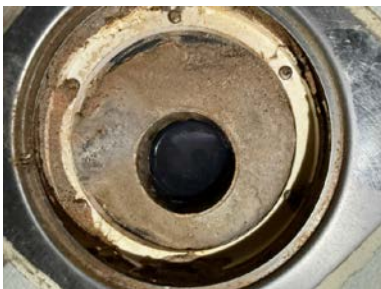
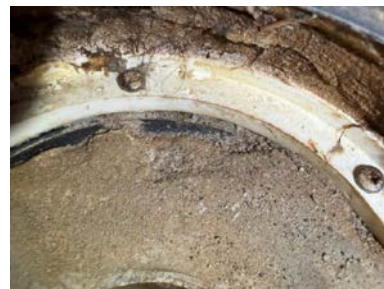
Oppbrett av membran ved terskel er ikke verifisert. Det er videre registrert bomlyd i enkelte gulvfliser. Forholdene medfører økt risiko for vannansamling mot dør, redusert funksjon i gulvoverflater og økt risiko for skadeutvikling i gulv og tilstøtende konstruksjoner.

\* Våtrom > 1. Etasje > Bad > Sluk, membran og tettesjikt: Membranløsning i overgang mellom sluk og klemring er ikke verifisert. Det er videre ukjent om det er benyttet membran i våtrommet for øvrig. Fuktsøk ved sluk ga utslag, hvilket indikerer mulig fuktpåvirkning, men dette er kun en indikasjon og ikke å likestille med fuktmåling. Badet har i hovedsak ikke vært utsatt for direkte bruksvann. Forholdet medfører økt risiko for fuktinntrengning og skadeutvikling i gulvkonstruksjon og tilstøtende bygningsdeler.

Manglende dokumentasjon og usikker tetting ved sluk gir redusert forutsigbarhet for fuktsikringen. Oppgradering av våtrommet er påregnelig. I påvente av oppgradering anbefales fortsatt bruk av dusjkabinett som risikoreduserende tiltak, samt å følge med på fliser med bomlyd for å avdekke eventuell videre utvikling.

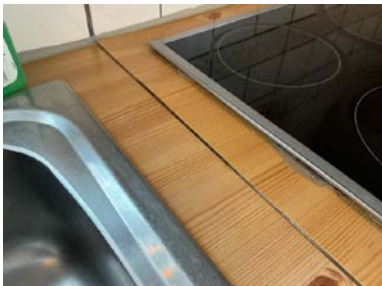
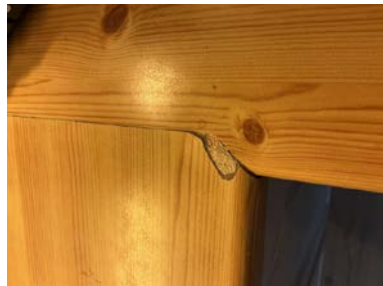
\* Kjøkken > 1. Etasje > Kjøkken > Overflater og innredning: Det er registrert enkelte gliper og hakk i benkeplaten. Forholdet medfører økt risiko for fuktinntrengning i benkeplaten og tilstøtende innredning over tid.

Videre bruk kan påregnes, men skader i benkeplaten gir redusert fuktmodstand. Det anbefales å tette gliper og utbedre skader i overflaten, alternativt å skifte benkeplaten, for å redusere risiko for fuktpåvirkning.

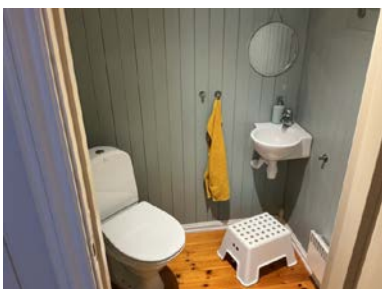
\* Spesialrom > Loftsetasje > Toalettrom > Overflater og konstruksjon: Toalettrommet har ikke etablert ventilasjon. Manglende ventilasjon medfører økt risiko for fukt- og luktproblematikk samt redusert luftkvalitet i rommet.

Manglende ventilasjon gir redusert brukskvalitet og kan over tid bidra til fuktbelastning på overflater. Det anbefales å etablere ventilasjon i toalettrommet, for eksempel med mekanisk avtrekk eller annen egnet løsning.

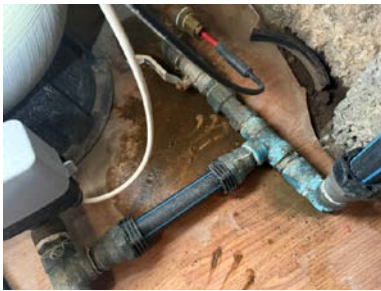
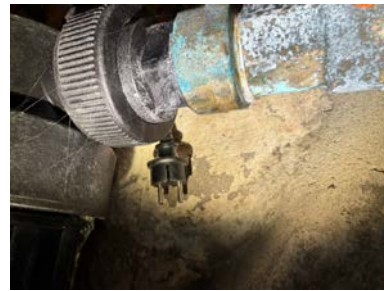
\* Tekniske installasjoner > Vannledninger: Deler av vannledningene har høy alder, og det er registrert tegn til korrosjon på enkelte rørkoblinger i kjelleren. Det er observert drypplekkasje i rørkobling i kjeller. Ved tapping av vann kommer det opp partikler fra filter. Det er videre registrert markant lukt ved tapping av vann på bad. Lukten vurderes å ha sammenheng med hydrogensulfidgass, som ofte dannes av svovelbakterier i brønn, rørinstallasjoner eller varmtvannsbereder. Det er fremlagt vannprøve fra september 2024, men laboratoriet har opplyst at svovel-/hydrogensulfid ikke kunne

analyseres da dette krever uttak på spesialflaske. Forholdene indikerer redusert kvalitet og funksjon i vanninstallasjonen og medfører økt risiko for lekkasjer, driftsforstyrrelser og videre skadeutvikling på rør og tilstøtende konstruksjoner.

Avvik i vanninstallasjonen og usikkerhet knyttet til lukt gir redusert forutsigbarhet for drift og vannkvalitet. Det anbefales å utbedre drypplekkasje i rørkobling, kontrollere og eventuelt rense eller skifte filter, samt å få vanninstallasjonen vurdert nærmere. Ved behov anbefales ny vannprøve med korrekt prøvetaking for analyse av hydrogensulfid/svovel.

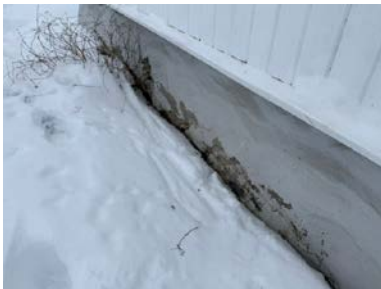
\* Tomteforhold > Grunnmur og fundamenter: Det er registrert løs puss på grunnmurens overflater. Forholdet indikerer svekket overflate og medfører økt risiko for videre avskalling og fuktpåvirkning i murkonstruksjonen.

Videre avskalling kan gi økt fuktbelastning på muren. Det anbefales å fjerne løs puss og utbedre overflatene med egnet pussmateriale tilpasset underlaget.
