# Tilstandsrapport

Boligbygg med flere boenheter

Kyrkjegata 11 , 6600 SUNNDALSØRA

Befaringsdato: 06.03.2026

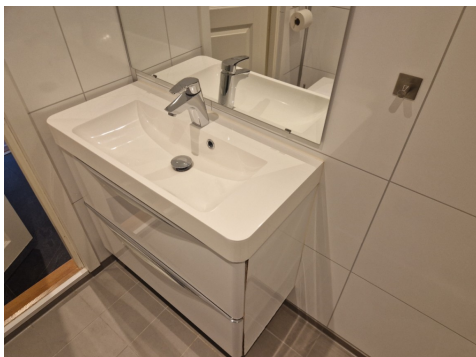
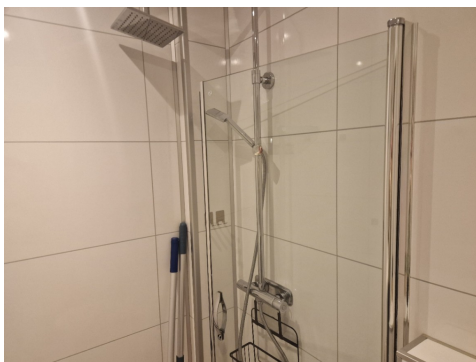
Veggene er kledd med baderomsplater. Det innvendige taket er lagt med tak-ess eller tilsvarende.

Merk: Det er registrert at sokkelflisen er montert utenpå baderomsplatene. Det anbefales å utføre ytterligere undersøkelser om dette er plater hvor en slik løsning er anbefalt.

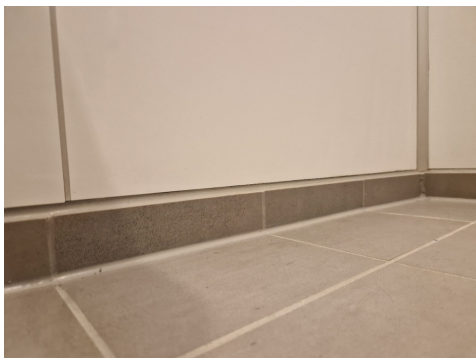
Gulvet er flislagt. Rommet har elektriske varmekabler. Fall mot sluk er målt til 36. Høydeforskjell fra toppen av sluket til toppen av membranen ved dørterskelen er 36.

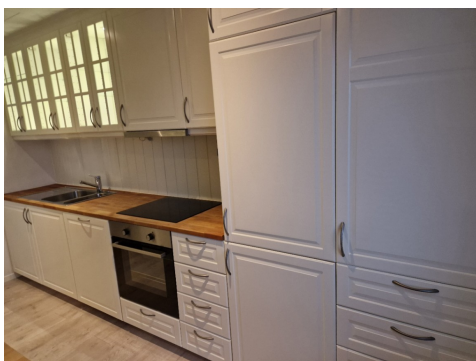
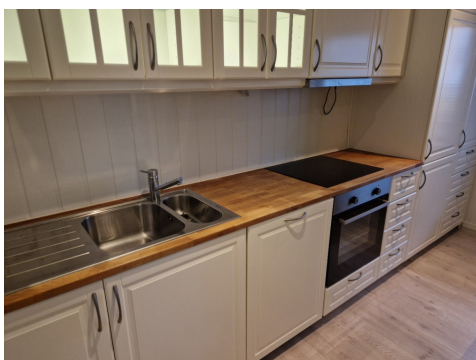
Ventilator innebygd i overskap med avtrekk ut.
