# Tilstandsrapport

Enebolig

Stuajordet 194, 5262 ARNATVEIT

Befaringsdato: 22.04.2025

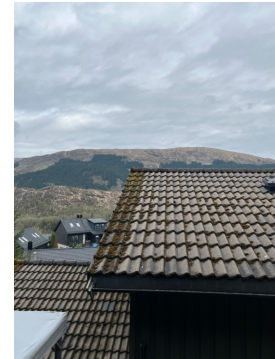
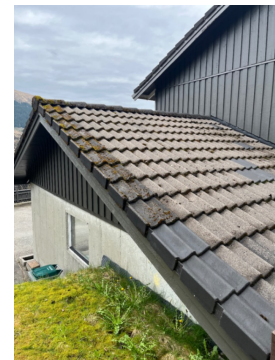
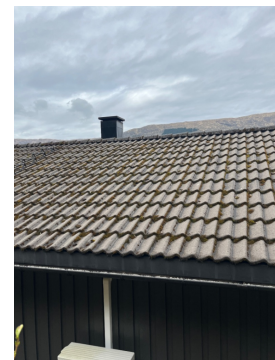
- Mer enn halvparten av forventet brukstid er passert på taktekingen.
- Det er avvik:

- Tidspunkt for utskiftning av takteking nærmer seg.

Det anbefales å fjerne mose, jevnlig tilsyn og vedlikehold.

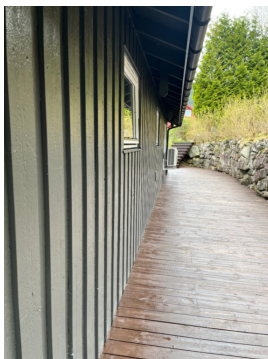
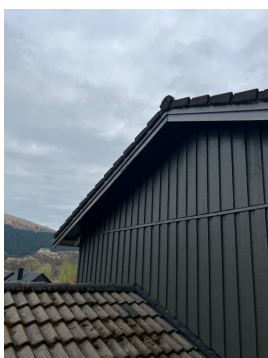
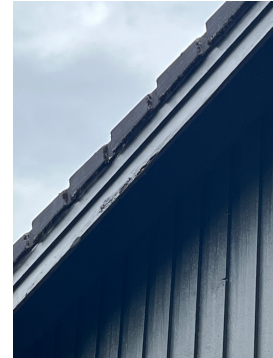
- Det er påvist spredte råteskader i bordkledningen.
- Det er avvik:

- Råteskadet trekledning må skiftes ut.
- Tiltak:

Vedlikehold må påregnes.

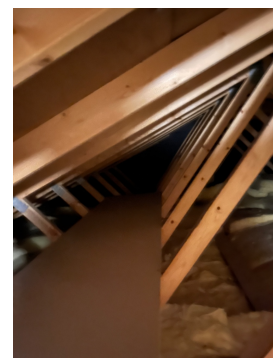
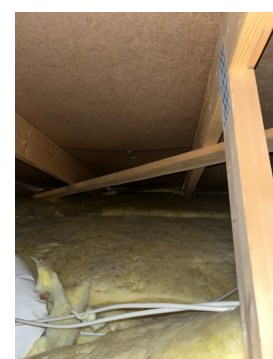
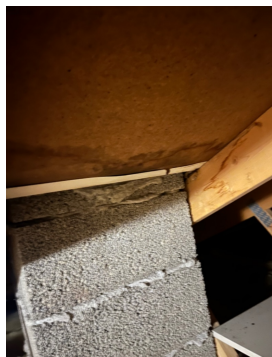
## ! TG 2 Takkonstruksjon/Loft

- Det er påvist fuktskjolder/skader i takkonstruksjonen.
- Det er avvik:

Fuktskjolder i undertak og ved gjennomføring registrert etter tidligere lekkasje.

Bedre gjennomlufting anbefales.

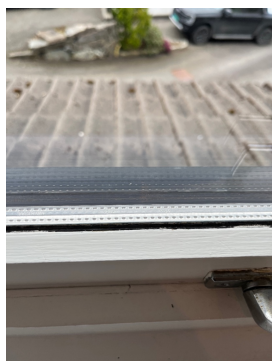
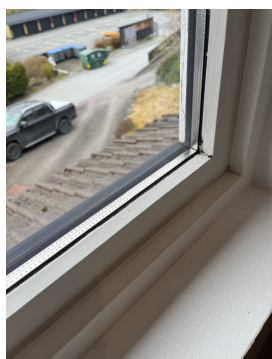
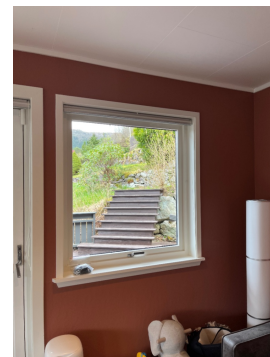
## ! TG 2 Vinduer

Vinduer med isolerglass av ulik alder og type.  
Glass, karmen, beslag og lukkemekanisme er kontrollert.

Det må forventes at noen vinduer må byttes om noen år.

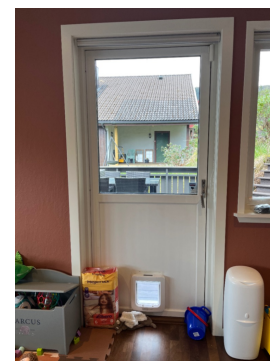
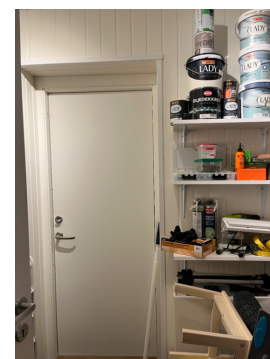
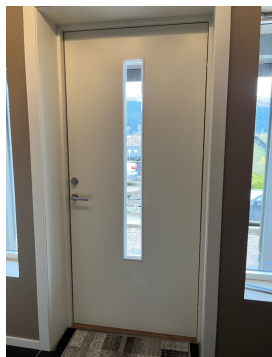
## ! TG 2 Dører

Ytterdør og terrassedør med glassfelt.  
Dører er undersøkt for slitasjeegrad, montering og andre mulige avvik.

Det må påregnes oppgradering av terrassedør.

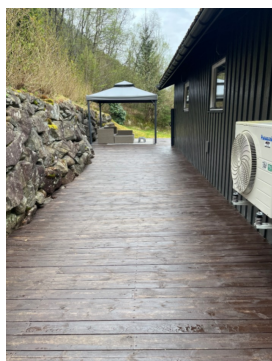
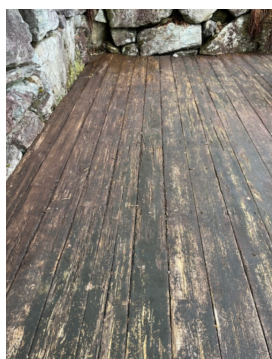
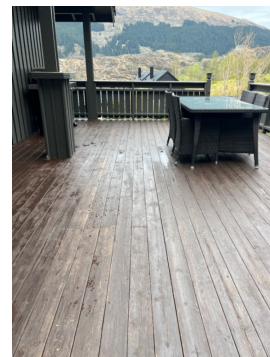
## ! TG 3 Balkonger, terrasser og rom under balkonger

Terrasse i trekonstruksjon med utgang fra stue.  
Det er kontrollert for generell slitasje, sikring og andre avvik.

- Det er påvist fukt-/råteskader i konstruksjonen.

- Råteskadede konstruksjoner må skiftes ut.

Kostnadsestimat: Under 10 000

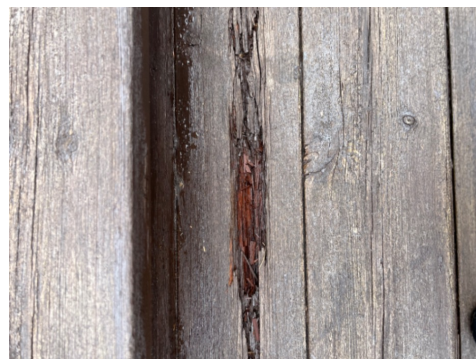
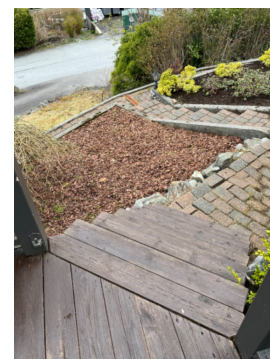
## ! TG 3 Utvendige trapper

Utvendige trapper mangler rekkverk

- Det er ikke montert rekkverk.
- Det er påvist fukt-/råteskader i konstruksjonen.

- Råteskadede konstruksjoner må skiftes ut.
- Rekkverk må monteres for å lukke avviket.

Kostnadsestimat: 10 000 - 50 000

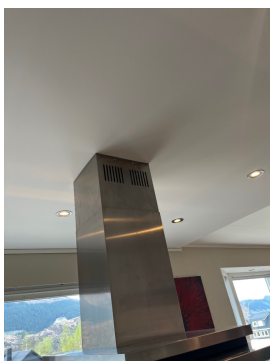
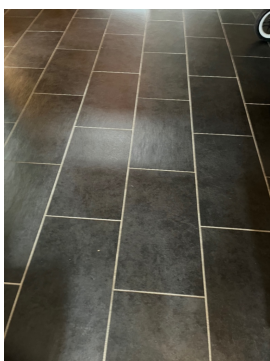
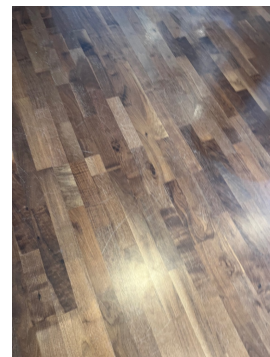
Innvendige gulv med ulike overflater, laminat, parkett og fliser.  
Innvendige vegger og himling med malte plater.  
Overflater er kontrollert for knirk og svikt og visuelt for fuktskjolder og skader.  
Innvendige overflater fremstår med varierende slitasjegrad.

Oppgradering må påregnes

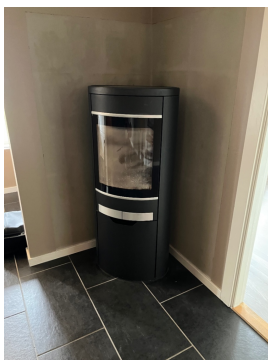
- Det er påvist sprekker og/eller riss i pipe.
- Ildfast plate mangler på gulvet under sotluke/feieluke på pipe.

Mindre riss i murpuss

- Det anbefales å montere ildfast plate under luker på pipe.

Det anbefales jevnlig tilsyn og vedlikehold av pipe.

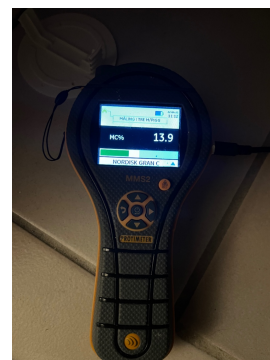
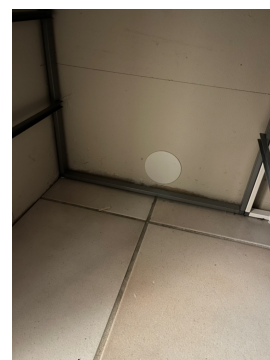
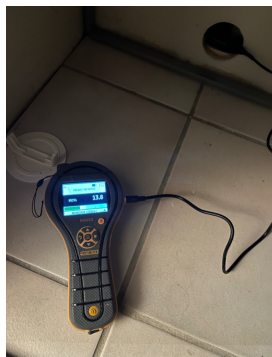
## ! TG 2 Rom Under Terreng

Rom delvis under terreng er undersøkt ifht fukt og andre avvik i konstruksjon. Gjelder bodrom i underetasje, hulltaking er foretatt mot utsatt område.

Må ses i sammenheng med drenering og fuktsperre mot grunn og terreng.

Jevnlig tilsyn anbefales, tiltak kan ikke utelukkes på sikt.

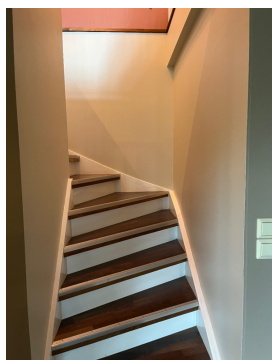
## ! TG 2 Innvendige trapper

Innvendig trapp er testet og kontrollert.  
Det er en heltre trapp fra byggeår med noe bruksslitasje og mangler.

- Håndløper bør monteres, men det var ikke krav på byggetidspunktet.

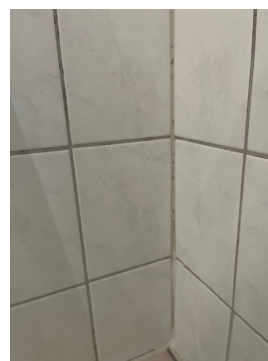
### 2 ETASJE > BAD

- Det er påvist at flisfuger har riss/sprekker.
- Det er påvist sprekker i fliser.
- Det er vindu/dør med ikke fuktbestandige materialer i våtsonen (ved vask, dusj, badekar, osv.), løsningen eller byggematerialet er uegnet

Jevnlig tilsyn anbefales, oppgradering må påregnes på sikt

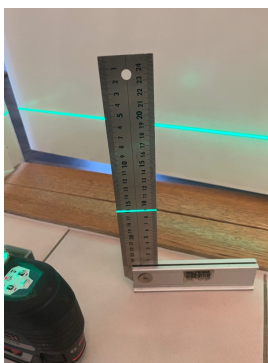
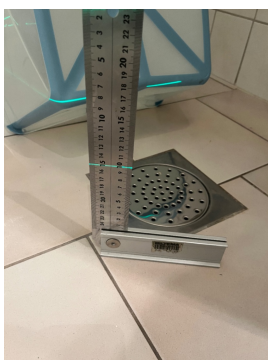
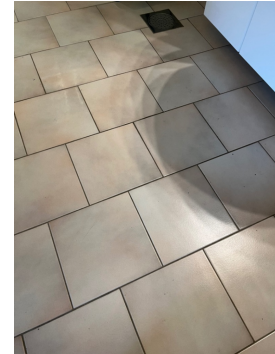
Sluk er plassert i dusjhjørne.  
Fall til sluk fra øvrige lekkasjepunkt er sjekket med laser.  
Overflate er sjekket for riss og bom i fuger/fliser, og terskel ved dør er kontrollert.

- Det er påvist at flisfuger har riss/sprekker.
- Det er påvist at høydeforskjell fra topp slukrist til gulv/synlig topp membran ved dørterskel er mindre enn 25 mm.
- Det er påvist at noen fliser har bom (hulrom under).

- Våtrommet fungerer med dette avviket.

Det må påregnes oppgradering på sikt

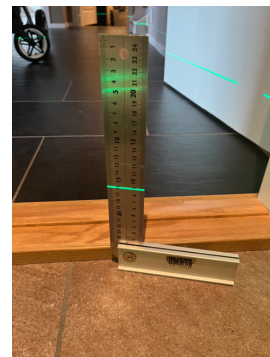
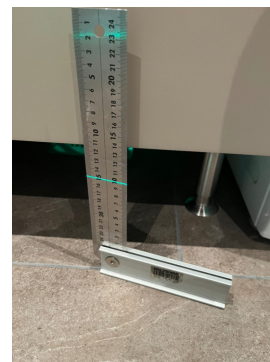
### ! TG 2 Overflater Gulv

- Det er påvist at høydeforskjell fra topp slukrist til gulv/synlig topp membran ved dørterskel er mindre enn 25 mm.
- Det er påvist avvik i fallforhold til sluk i forhold til krav i forskrift på byggetidspunktet.

- Våtrommet fungerer med dette avviket.

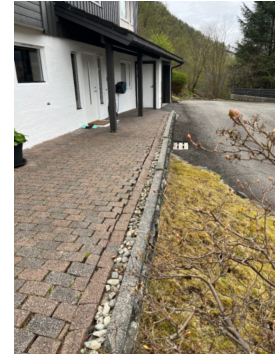
- Det er påvist større sprekker og/eller skjevheter i muren.
- Det mangler rekkverk/annen sikring på forstøtningsmuren(e) ut ifra dagens krav.

- Rekkverk/annen sikring på forstøtningsmur må settes opp/utbedres.
- Påviste skader må utbedres.

Kostnadsestimat: 10 000 - 50 000
