# Tilstandsrapport

📍 Birch-Reichenwalds gate 2 G, 0483 OSLO

# gnr. 77, bnr. 346, snr. 56

Befaringsdato: 24.06.2025

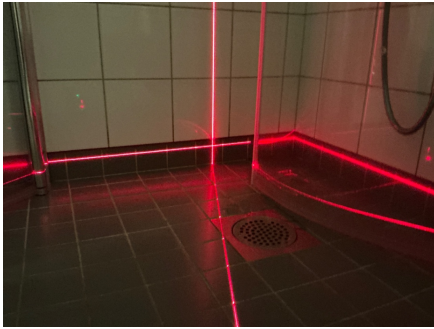
Gulvflatene består av fliser. Det er målt ca. 37 mm høydeforskjell på gulv fra dørterskel til topp slukrist.

Det ble registrert bom (hulrom) på enkelte av gulvflisene. Det ble registrert enkelte dype og utette fuger.

Fall på baderomsgulv er kontrollert med krysslaser.

Våtrommet fungerer med bom (hulrom) på enkelte av gulvflisene, og det vil imidlertid sjelden være økonomisk rasjonelt som et enkeltstående tiltak å utbedre dette. Lokal utskiftning av fugene er påregnelig.

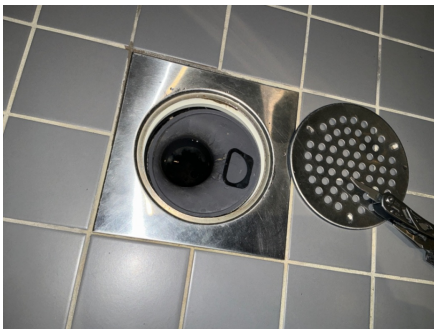
Sluk i plastkonstruksjon.

Kontroll av sluk.

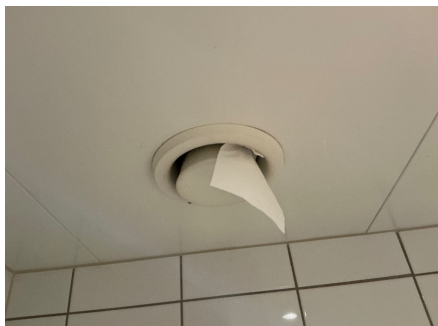
Avtrekk via balansert anlegg.

Kontroll av avtrekk.

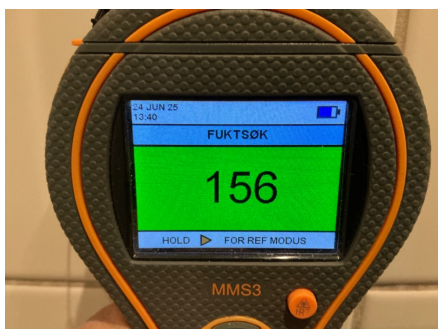
Badet har baderomskabin i trolig betong eller stål og det er ikke praktisk mulig å gjennomføre boring av hull for fuktsøk. En baderomskabin er en forhåndsprodusert del som settes inn i bygget i stedet for at badet bygges på stedet, ofte som et totalt og ferdig bad.

Det ble foretatt stikkprøvekontroll med Protimeter MMS3. Målingene viste ingen utslag utenfor normale verdier. Målingene gir kun en indikasjon og må ikke oppfattes som en garanti for baderommet.

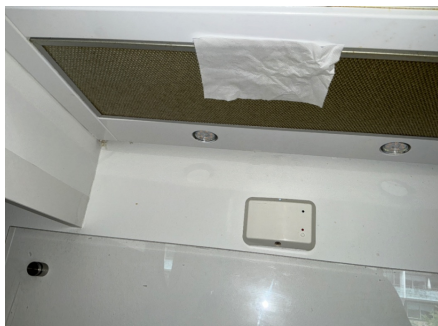
Kontroll av ventilator.

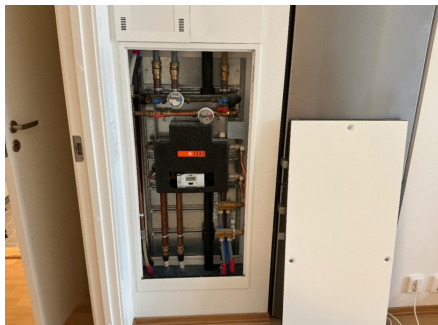
- Rørkursene på rør-i-rør systemet på vannledninger er ikke merket.

Vanntilførsel er ført til et kombiskap for forbruksvann og varme som er avsatt i stue/kjøkken.

- Rørkurser på rør-i-rør system bør merkes.

Anbefales kontrollert av autorisert rørlegger.

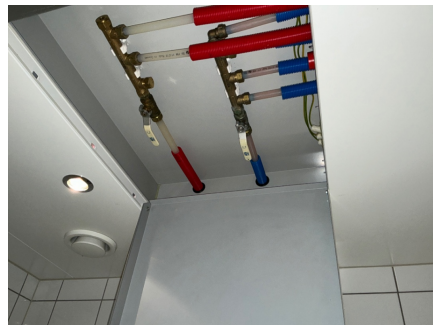
Samlestokk er plassert i baderomshimling.

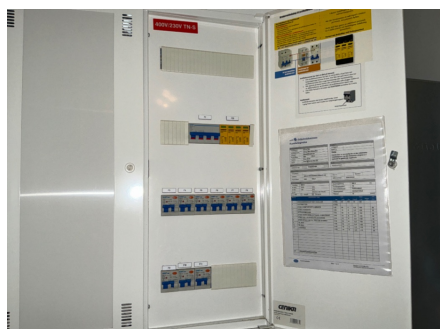
Automatsikringer i sikringsskap plassert i stue/kjøkken.
