Tilstandsrapport

Enebolig i kjede

Nedre Bramannloftet vei 3 A, 1940
BJØRKELANGEN

Befaringsdato: 29.01.2025

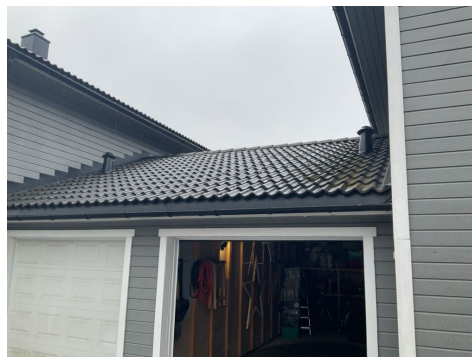
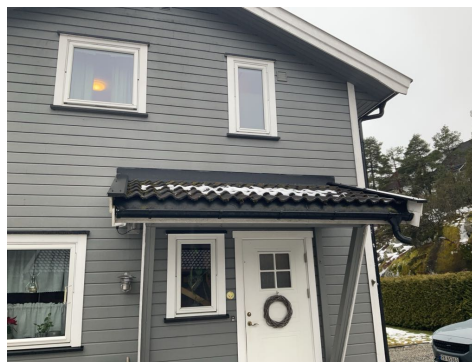
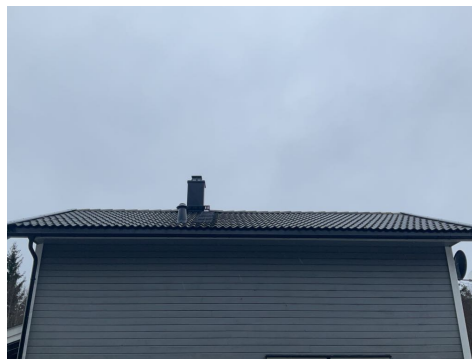
TG 2 Veggkonstruksjon

- Det er avvik:
- Det er ingen musesperre i nedre kant av konstruksjon.

Trebordkledningen har stedvis slitasje, tørkesprekker, falming og har behov for overflatebehandling.

Trebordkledning/utvendig fasade bør overflatebehandles. Det bør etableres musesperre med musebånd i bunn av trebordkledningen i luftespalten.

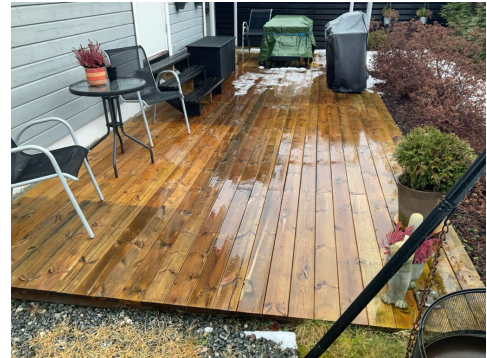
! TG 3 Utvendige trapper

Entre har utvendig trapp i trekonstruksjon.

- Rekkverk må monteres for å lukke avviket.
- Lokal utbedring må utføres.

Kostnadsestimat: 10 000 - 50 000

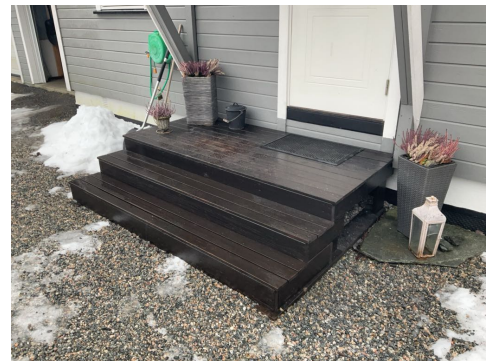
! TG 3 Utvendige trapper - 2

Terrasse har utvendig trapp i trekonstruksjon.

- Rekkverk må monteres for å lukke avviket.

Kostnadsestimat: 10 000 - 50 000

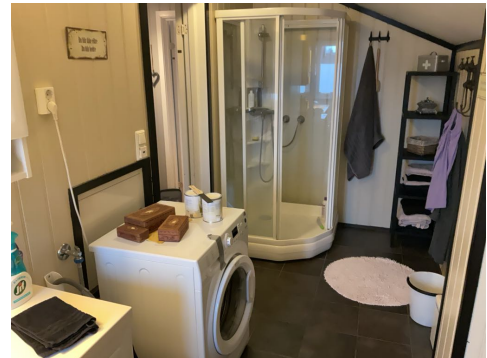
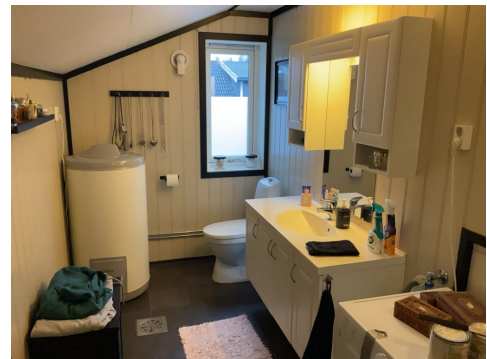
TG 2 Overflater vegger og himling

- Uegnede materialer må fuktbeskyttes/utskiftes.

Veggplatene rundt servanten bør fuktbeskyttes for å unngå skader.
