# Tilstandsrapport

Enebolig

Smedalsvegen 5 A, 2067 JESSHEIM

Befaringsdato: 03.06.2025

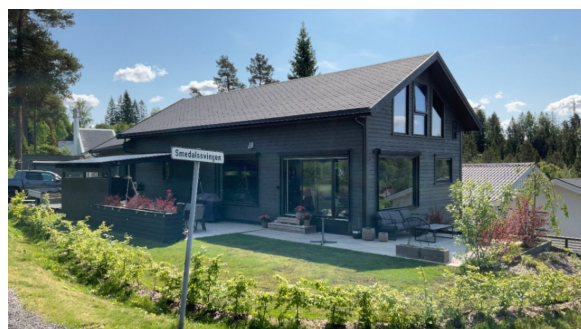
## TG 1 Vinduer

Vinduer med 3-lags energiglass. Overflatebehandling/vedlikehold må kunne påregnes. Det er montert elektriske Zip-screens på de tre store vinduene på stue/kjøkken i 1. etasje.

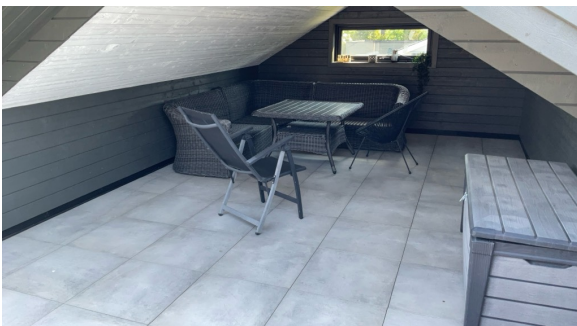
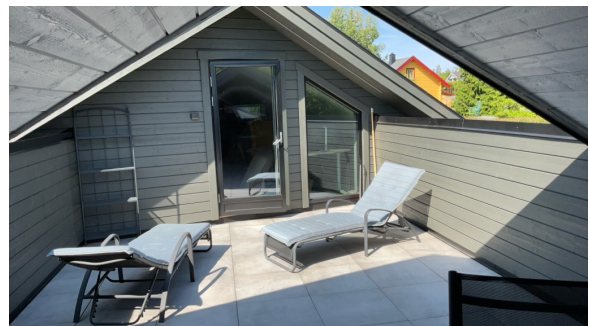
## TG 1 Balkonger, terrasser og rom under balkonger

Terrasse, delvis overbygget, med utgang fra loft: Konstruksjoner, overflater og rekkverk i treverk. Gulv med støpte heller. Denne er dimensjonert for og tåle vekten av Jacuzzi, samt at det er lagt trekkerør for tilførsel av strøm til Jacuzzi.

Terrasse delvis overbygget med utgang fra stue: Gulv i treverk og betong. Øvrige konstruksjoner, overflater, rekkverk og håndlist i treverk.

Terrasse med utgang fra leilighet: Konstruksjoner, overflater, rekkverk og håndlist i treverk. Det opplyses på generelt grunnlag at terrasser over boligrom er en risikokonstruksjon som erfaring viser kan ha hyppige skadefrekvenser. Terrasser som står under åpen himmel vil alltid ha vedlikeholdsbehov, dette må påregnes.

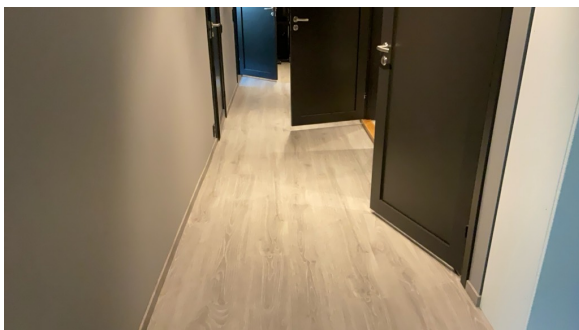
### TG 1 Etasjeskille/gulv mot grunn

Bygningen har støpt gulv på grunnen.

krysslaser. Det er ikke funnet nevneverdige avvik, kun mindre

høydeforskjeller på ca. 5-10mm. gjennom stuen er registrert. Lokale større avvik kan likevel påregnes.

Etasjeskillerne synes å oppfylle sin tiltenkte funksjon.

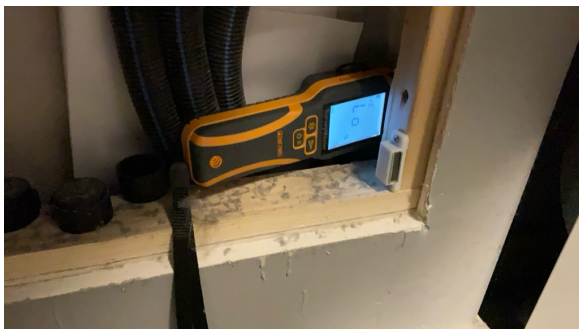
## TG 1 Rom Under Terreng

Fuktmåling utført i teknisk rom, der det er åpent inn til konstruksjonen, uten å påvise unormale forhold. Dette er en stikktakning på ett sted, og det utelukker ikke at det kan være risiko for skader andre steder i konstruksjonen.

Innvendige utforede vegger på grunnmur. Innvendig utforede vegger under terreng er å betrakte som en risikokonstruksjon, det vil si en konstruksjon som erfaring viser at har høy skadefrekvens.

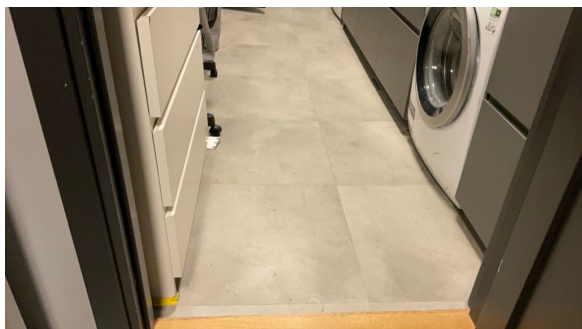
### TG 1 Overflater Gulv

Gulv: Fliser, med varme i gulv.

Fallforhold på gulvet er målt og funnet tilfredsstillende. Ved enkle fuktsøk ble det ikke registrert unormale verdier. Rommet er ved normal bruk ikke utsatt for særlig påkjenning i form av fukt.

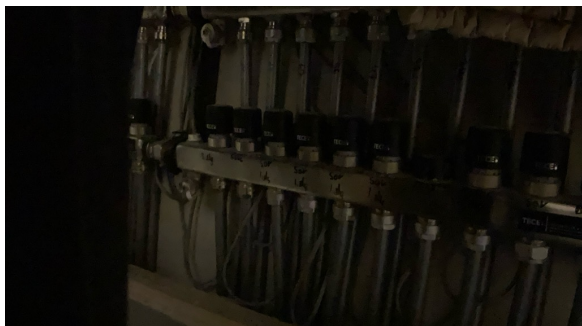
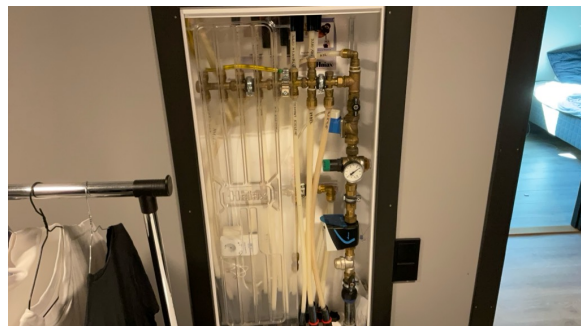
## TG 1 Avløpsrør

Synlige avløpsrør i: Plast. Anlegget er ikke teknisk vurdert. Jeg er ikke VVS fagmann, kontakt rørlegger for evt. nærmere kontroll av anlegget. Bunnledningene og utvendige ledninger er nedgravd og ikke tilgjengelig for inspeksjon.

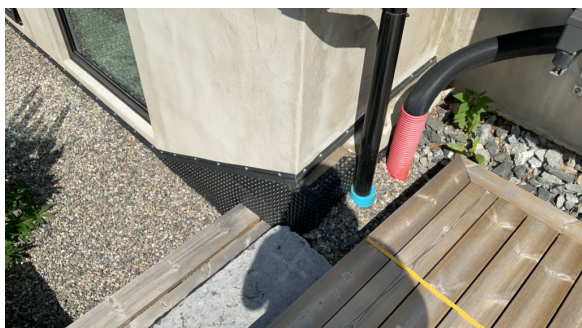
### TG 1 Fuktsikring og drenering

Grunnmursplast som utvendig fuktsikring, synlig enkelte steder. Takvann ført ned i grunnen.

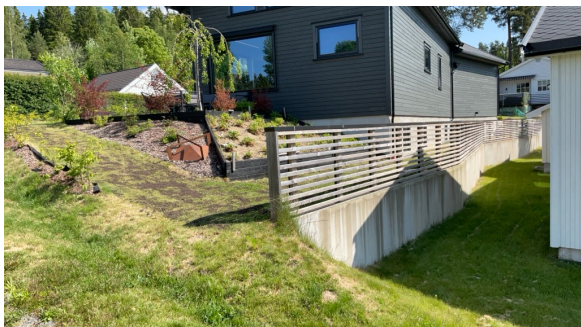
### TG 1 Grunnmur og fundamenter

Grunnmur er utført i støpt betong.

Støttemur utført med støpt betong.
