# Tilstandsrapport

Enebolig

Smedalsvegen 5 A, 2067 JESSHEIM

Befaringsdato: 03.06.2025

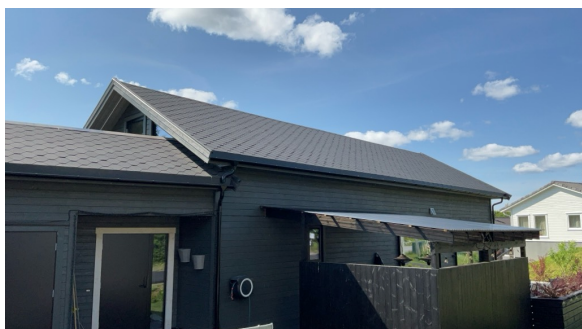
Taket er tekket med shingel. Taktekkingen er besikket fra bakkenivå og innvendig i bolig da det ikke var godkjent sikringsutstyr for arbeid på tak på befaringen. Undertak er ikke vurdert da dette ikke var tilgjengelig for inspeksjon på befaringsdagen.

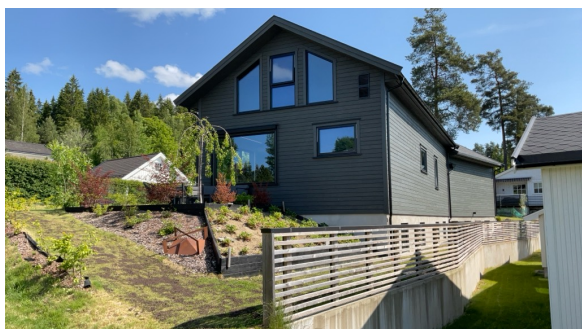
## TG 1 Veggkonstruksjon

Yttervegg i isolert bindingsverk. Liggende utvendig trekledning. Overflatebehandling må normalt påregnes, særlig på værutsatte områder.

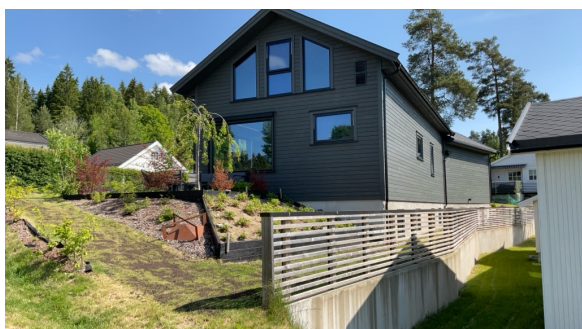
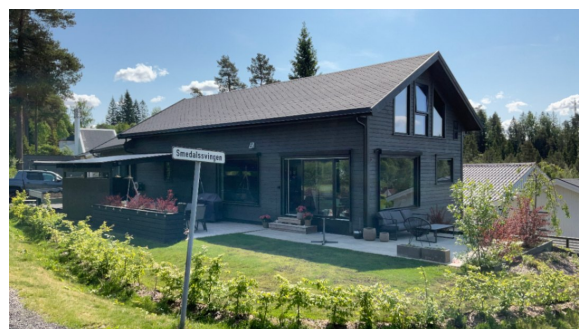
## TG 1 Vinduer

Vinduer med. 3-lags energiglass. Overflatebehandling/vedlikehold må kunne påregnes Det er montert elektriske Zip-screens på de tre store vinduene på stue/kjøkken i 1. etasje.

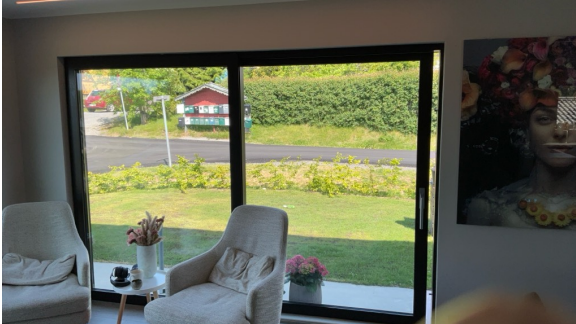
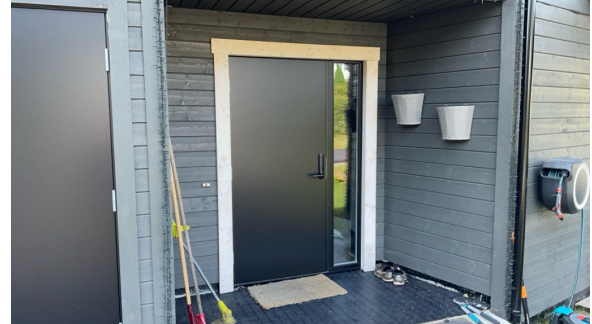
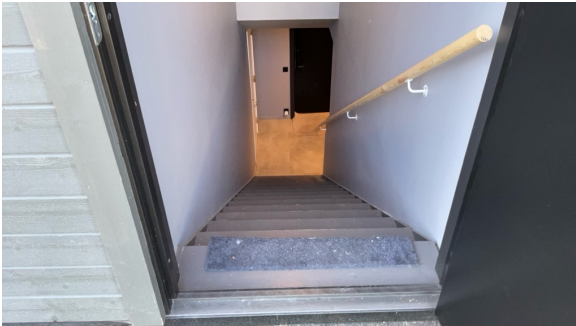
## TG 1 Dører

Ytterdør i treverk, med sideglass i 3- lags energiglass.  
Ytterdør i treverk, til kjeller og bod.

Ytterdør i treverk, til leilighet.  
Verandadør hev og skyv med 3-lags energiglass.  
Verandadør med 3-lags energiglass på loft.

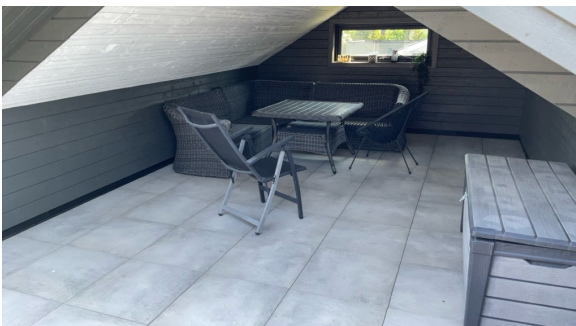
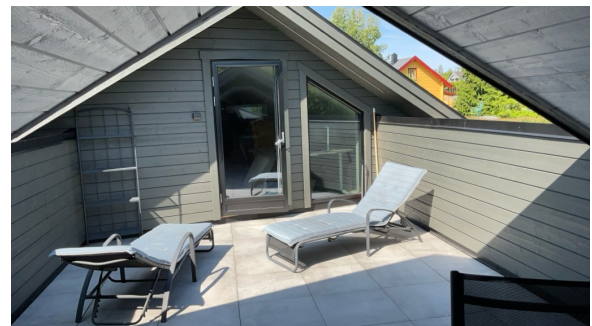
## TG 1 Balkonger, terrasser og rom under balkonger

Terrasse, delvis overbygget, med utgang fra loft: Konstruksjoner, overflater og rekkverk i treverk. Gulv med støpte heller. Denne er dimensjonert for og tåle vekten av Jacuzzi, samt at det er lagt trekkerør for tilførsel av strøm til Jacuzzi.

Terrasse delvis overbygget med utgang fra stue: Gulv i treverk og betong. Øvrige konstruksjoner, overflater, rekkverk og håndlist i treverk.

Terrasse med utgang fra leilighet: Konstruksjoner, overflater, rekkverk og håndlist i treverk. Det opplyses på generelt grunnlag at terrasser over boligrom er en risikokonstruksjon som erfaring viser kan ha hyppige skadefrekvenser. Terrasser som står under åpen himmel vil alltid ha vedlikeholdsbehov, dette må påregnes.

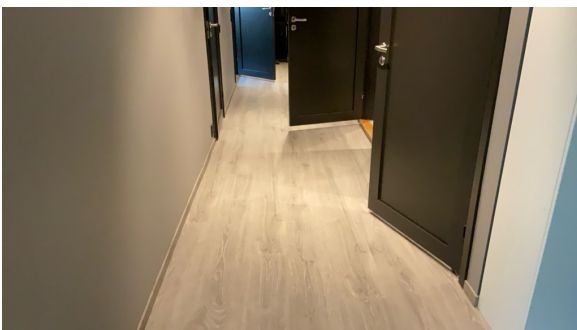
### TG 1 Etasjeskille/gulv mot grunn

krysslaser. Det er ikke funnet nevneverdige avvik, kun mindre

høydeforskjeller på ca. 5-10mm. gjennom stuen er registrert. Lokale større avvik kan likevel påregnes.

Etasjeskillerne synes å oppfylle sin tiltenkte funksjon.

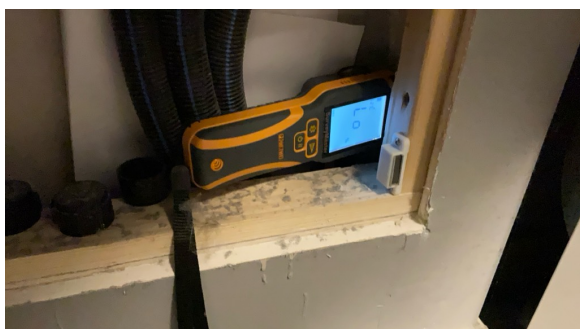
## TG 1 Rom Under Terreng

Fuktmåling utført i teknisk rom, der det er åpent inn til konstruksjonen, uten å påvise unormale forhold. Dette er en stikktakning på ett sted, og det utelukker ikke at det kan være risiko for skader andre steder i konstruksjonen.

Innvendige utforede vegger på grunnmur. Innvendig utforede vegger under terreng er å betrakte som en risikokonstruksjon, det vil si en konstruksjon som erfaring viser at har høy skadefrekvens.

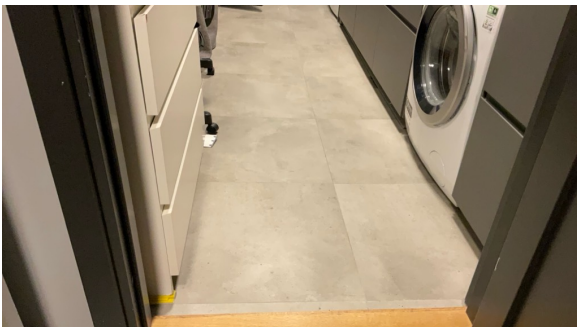
### TG 1 Overflater Gulv

Gulv: Fliser, med varme i gulv.

Fallforhold på gulvet er målt og funnet tilfredsstillende. Ved enkle fuktsøk ble det ikke registrert unormale verdier. Rommet er ved normal bruk ikke utsatt for særlig påkjenning i form av fukt.

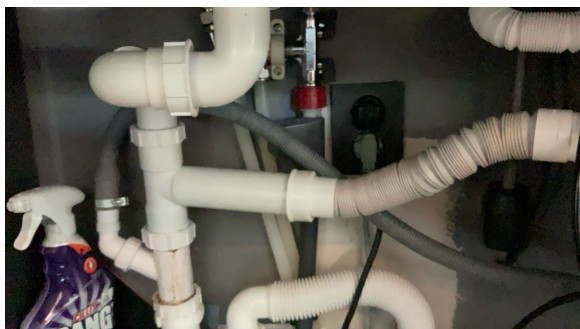
## TG 1 Avløpsrør

Synlige avløpsrør i: Plast. Anlegget er ikke teknisk vurdert. Jeg er ikke VVS fagmann, kontakt rørlegger for evt. nærmere kontroll av anlegget. Bunnledningene og utvendige ledninger er nedgravd og ikke tilgjengelig for inspeksjon.

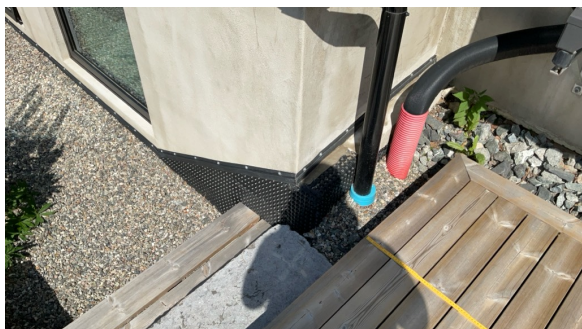
### TG 1 Fuktsikring og drenering

Grunnmursplast som utvendig fuktsikring, synlig enkelte steder. Takvann ført ned i grunnen.

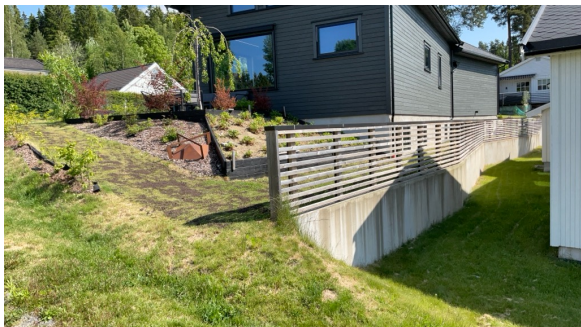
### TG 1 Grunnmur og fundamenter

Grunnmur er utført i støpt betong.  
Grunnmur er innkledd innvendig, begrenset inspeksjonsmulighet.

Støttemur utført med støpt betong.

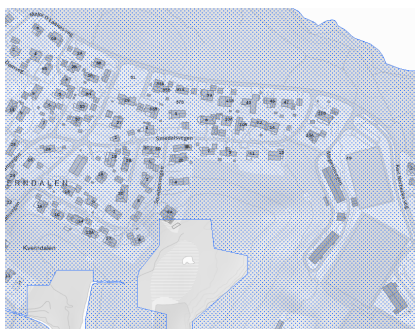
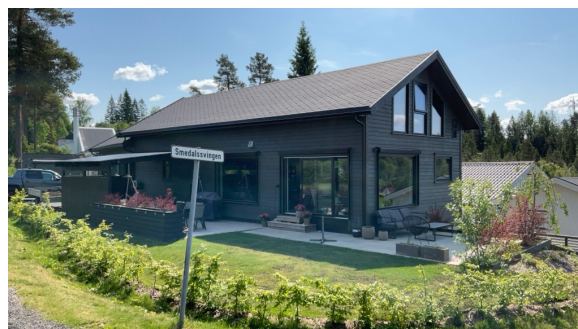
## TG 0 Terrengforhold

Flat tomt opparbeidet med plen, og asfaltert gårdsplass, på fremsiden av huset. Skrånende på begge sider, og flatere på baksiden.
