# Tilstandsrapport

Enebolig

Krepseren 34, 2165 HVAM

Befaringsdato: 01.05.2025

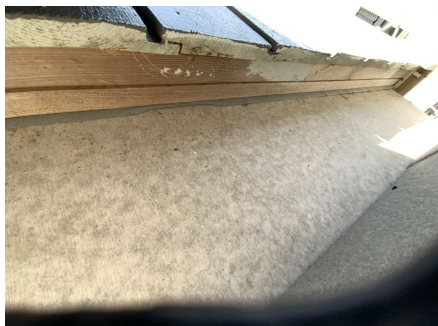
### Veggkonstruksjon

Veggene har bindingsverkskonstruksjon fra byggeår. Fasade/kledning har stående bordkledning.

- Det er ingen eller liten lufting i nedre kant av kledning mot grunnmur.

Det er kun tatt stikkprøver og spesifikt forbehold om at det kan finnes mer skade bak og rundt området enn beskrevet i rapporten. Dårlig lufting av kledningen kan føre til lavere levetid og kondensskader på panel og underliggende lekting kan skades over tid.

- Det bør foretas tiltak for å bedre lufting av kledningen.

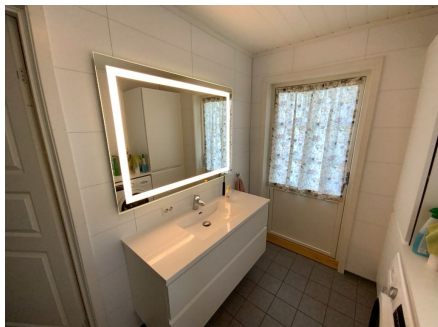
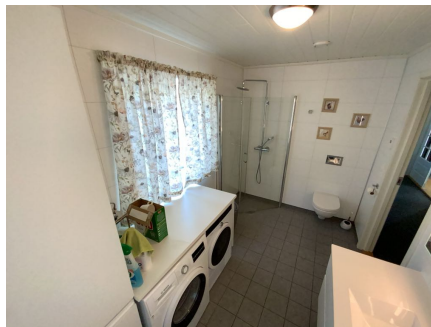
### 1. ETASJE > BAD/VASKEROM

Aktuell byggeforskrift er teknisk forskrift 2017. Dokumentasjon: kontrollerklæringer via ferdigattest.

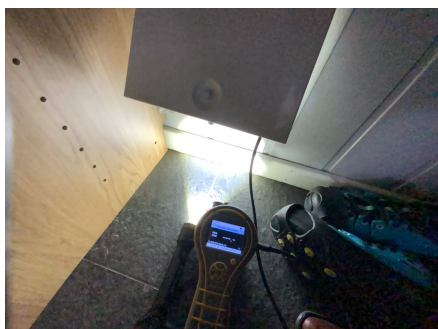
### TG 0 Tilliggende konstruksjoner våtrom

Hulltaking er foretatt uten å påvise unormale forhold. Hulltaking er foretatt ved/i luke i skyvedørsgarderobe.

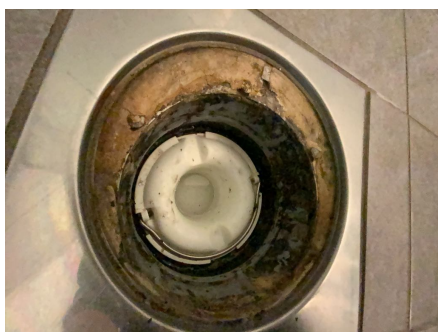
### TG 1 Sluk, membran og tettesjikt

Det er plastsluk og smøremembran med dokumentert utførelse.

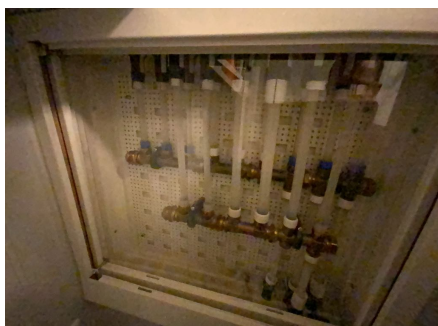
#### TG 1 Vannledninger

Innvendige vannledninger er av plast (rør i rør). Det er besiktiget i rørskap.

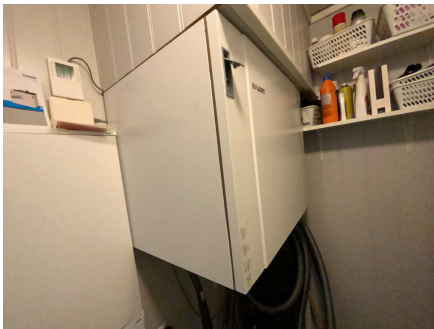
## TG 1 Ventilasjon

Boligen har balansert ventilasjon.

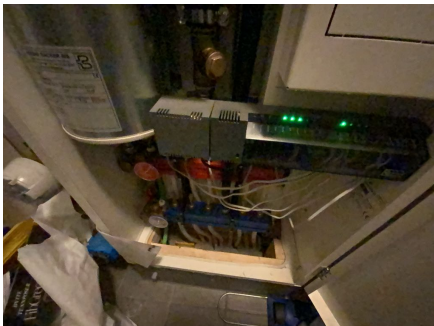
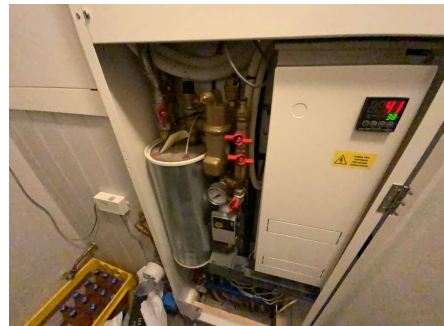
## TG 1 Varmesentral

Det er installert varmepumpe typen luft til vann.

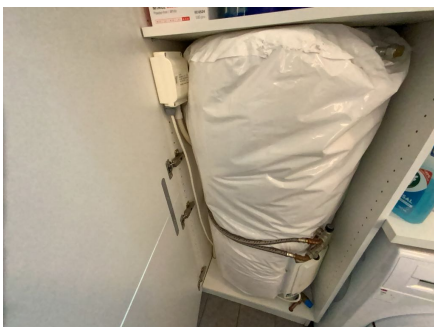
## TG 1 Varmtvannstank

Varmtvannstanken er på ca. 200 liter.

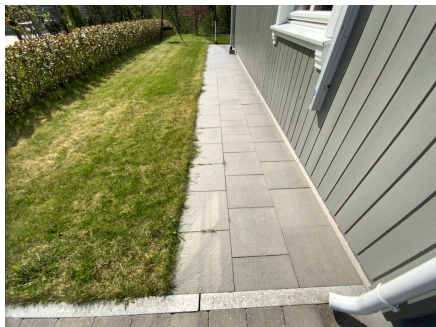
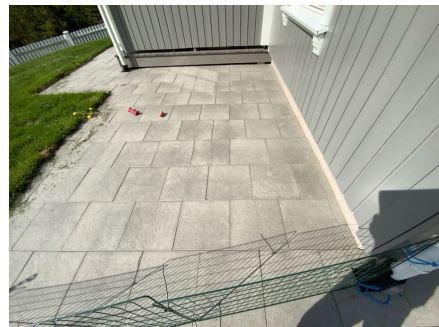
## TG 1 Fuktsikring og drenering

- Det er ikke behov for utbedringstiltak.

Det bør foretas justeringer der tomt heller mot huset for å unngå unødig fuktbelastning mot grunnmur.
