# Tilstandsrapport

Enebolig

Krepseren 34, 2165 HVAM

Rapportdato: 08.05.2025

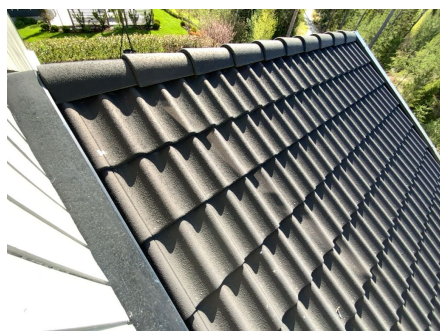
### TG 1 Takteking

Siden taket (takkonstruksjon, takteking og skorstein) kun er observert fra bakkenivå og fra vindu i 2 etasje, er vurderingen begrenset av dette. Det er ikke sikkerhetsmessig forsvarlig å bevege seg ut på taket eller observere fra stige. Selv om det ikke er avdekket skader under befaringen, betyr ikke dette at det ikke foreligger skader som en besiktigelse på taket kan avdekke. Vær oppmerksom på denne risikoen. En undersøkelse av taket kan utføres av en fagperson under tilstrekkelige sikkerhetsforhold.

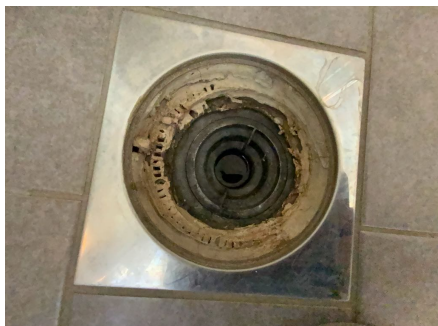
### TG 1 Sluk, membran og tettesjikt

Det er plastsluk og smøremembran med dokumentert utførelse.

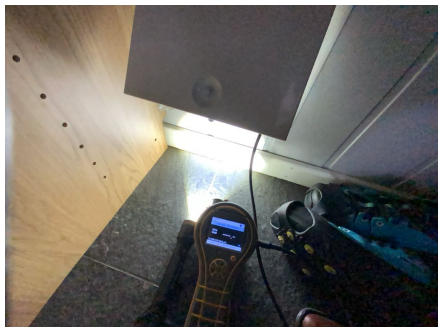
## TG 0 Tilliggende konstruksjoner våtrom

Hulltaking er foretatt uten å påvise unormale forhold. Hulltaking er foretatt ved/i luke i skyvedørsgarderobe.

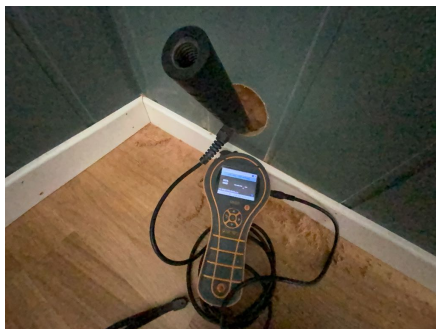
### TG 0 Tilliggende konstruksjoner våtrom

Hulltaking er foretatt uten å påvise unormale forhold. Hulltaking er foretatt ved/i Soverom.

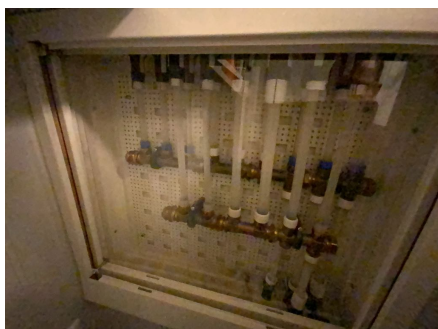
### **Vannledninger**

Innvendige vannledninger er av plast (rør i rør). Det er besiktiget i rørskap.

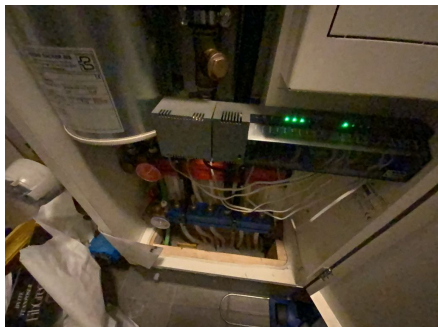
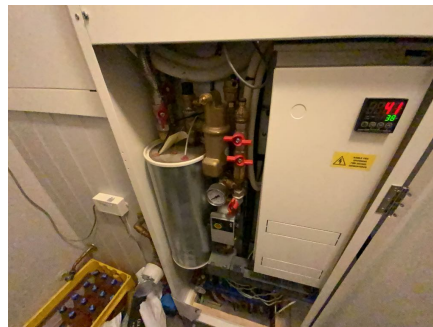
## TG 1 Varmesentral

Det er installert varmepumpe typen luft til vann.

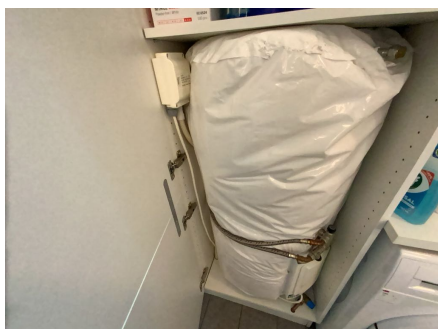
## TG 1 Varmtvannstank

Varmtvannstanken er på ca. 200 liter.

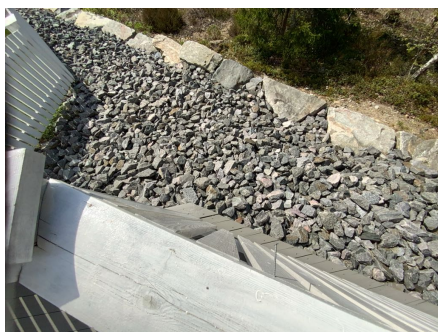
### Byggegrunn

Det er byggegrunn av sprengsteinsfylling.

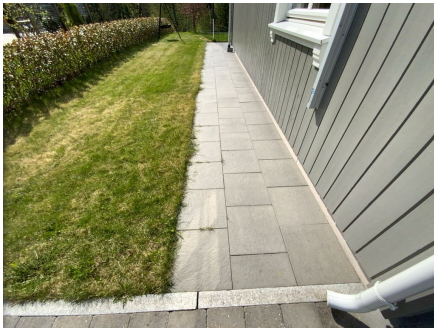
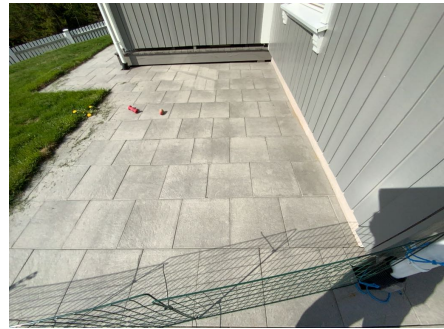
- Det er ikke behov for utbedringstiltak.

Det bør foretas justeringer der tomt heller mot huset for å unngå unødig fuktbelastning mot grunnmur.
