# Tilstandsrapport

📍 Erleveien 30H , 5097 BERGEN

# gnr. 161, bnr. 975

Rapportdato: 15.04.2025

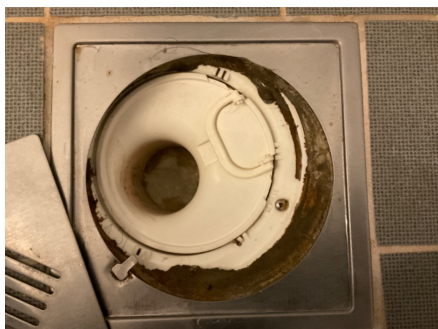
#### Vurdering av avvik:

- Det er avvik:

Innhent dokumentasjon på utførelse av tettsjikt samt produkter benyttet på våtrommet

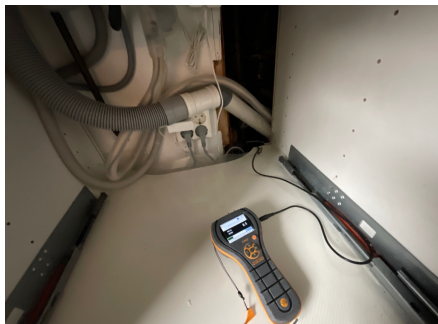
Fuktsøk m/pigg ble utført på kjøkkenet, uten funn av unormale fuktverdier.

- Målingen viste vektprosent på 8,5 %.
- Under 16 % anses å være normalt/tørt.
- Mellom 16-20 % anses å være i risikosonen for fukt-/råteskader.
- Over 20 % anses å være fuktig, med høy risiko for fukt-/råteskader.
