# Tilstandsrapport

Enebolig

Gystadveien 1, 1930 AURSKOG

Befaringsdato: 28.04.2025

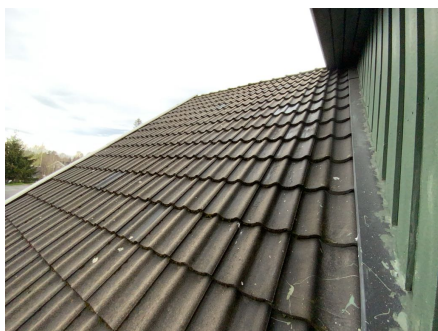
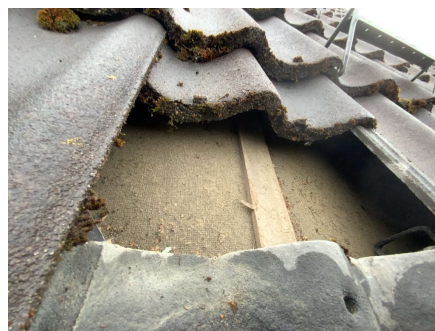
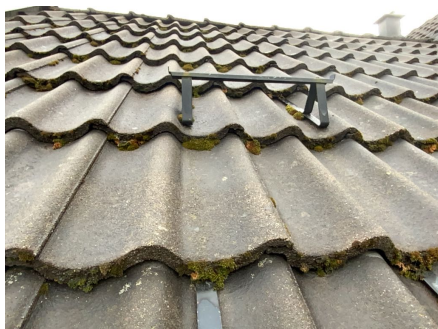
Frostsprenning oppstår når det trenger vann ned i taksteinene, noe mose og lav bidrar til. Det kan oppstå lekkasjer ved gamle undertak med underlagstekking ved at papp sprekker i skjøter og lignende.

- Lokal utbedring må utføres.

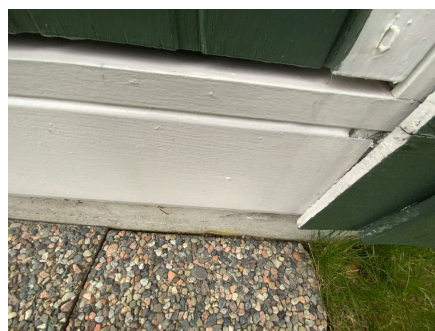
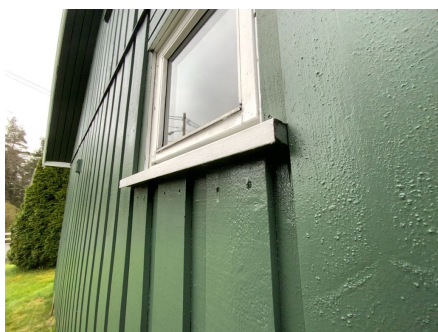
### Nedløp og beslag

Det mangler oppbrett på endene av vannbrettbeslag. Beslag som ikke er korrekt installert, kan gi en redusert levetid med tanke tilgang av fukt, noe som kan føre til hyppigere behov for reparasjoner og vedlikehold.

- Det er ikke krav om utbedring av snøfangere opp til dagens krav.
- Andre tiltak:

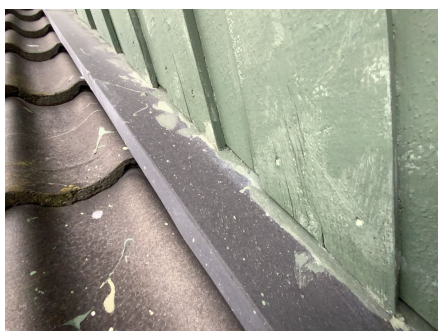
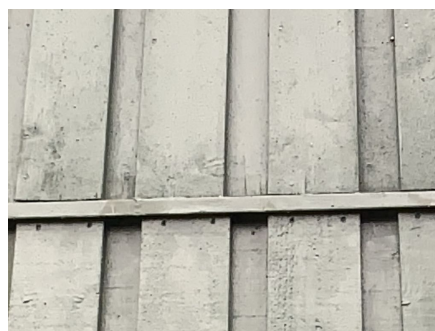
## TG 2 Veggkonstruksjon

Skadet panel og vindskier må skiftes for at fasaden skal ha en tiltenkt klimabeskyttelse for yttervegger og unngå fukt og vindbelastning. Det er kun tatt stikkprøver og spesifikt forbehold om at det kan finnes mer skade bak og rundt området enn beskrevet i rapporten. Det gjøres oppmerksom på at lufttetthet og isolasjonsevnen ikke er opp mot dagens krav. Dårlig lufting av kledningen eller at denne ligger for nærme beslag og lignende kan føre til lavere levetid og kondensskader på panel og underliggende lekting kan skades over tid.

- Lokal utbedring/utskiftning bør utføres.

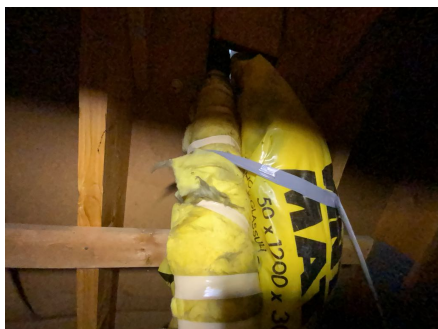
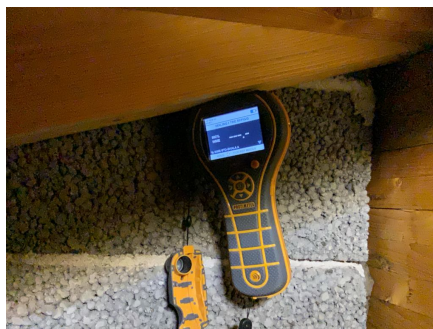
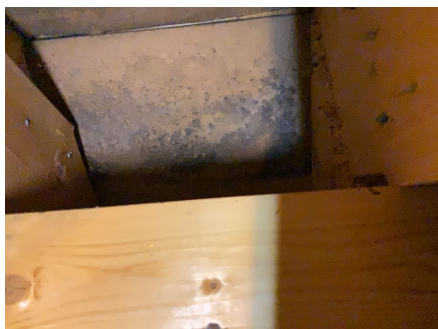
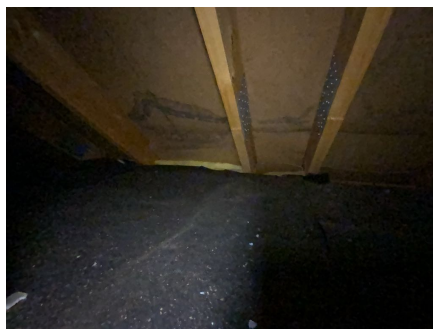
## TG 2 Takkonstruksjon/Loft

- Det er begrenset/dårlig ventilering av takkonstruksjonen.
- Det er påvist fuktskjolder i undertak/takkonstruksjon.

Det gjøres oppmerksom på at det kan forekomme noe luftlekkasje via diffusjonssperre mot kaldtloft med tanke på byggets alder, som ikke var synlig befaringsdagen under isolasjon. Det er noe svertesopp stedvis på undertaket. Dette kan komme av noe kondens om vinteren eller at plater har vært fuktig på tidligere stadie. Det ble ikke målt fukt i konstruksjonen befaringsdagen. Noe synlig skade på dampspærre inne i knevegg.

Det var ingen klare tegn til kondensskader på kaldtloft befaringsdagen og derfor ingen tegn til skade. Det gjøres oppmerksom på at det er viktig at det er god lufting i konstruksjonen og derfor anbefales det ytterligere noe mer luftespalte ut mot raft der det er delvis tett for å unngå kondens i konstruksjonen. Dampspærre på eldre hus er ikke med dagens tetthet og varmluft kan ofte sige opp på kaldtloftet og kondens kan skapes. Derfor er det viktig med god lufting av konstruksjonen. Musesperre på eldre konstruksjoner må etableres med netting eller lignende for å unngå mus på loft. Noe begrenset inspeksjon i knevegg med tanke på løsøre.

- Lokal utbedring bør utføres.
- Lufting/ventilering bør forbedres.

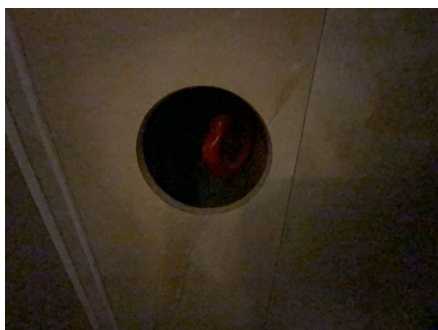
Merke stoppekran på bad. Vannlekkasjer på eldre rør er vanlig spesielt rundt koblinger. Røropplegg i kobber og virket tilfredsstillende på befaringsdagen. Mesteparten av anlegget ser ut til å være fra byggeår.

- Det er ikke behov for utbedringstiltak siden anlegget fungerer i dag, men ut ifra alder kan skader plutselig oppstå på eldre anlegg.
- I forbindelse med oppgradering av våtrom vil det være naturlig med utskiftning av rør.
