Gystadveien 1, 1930 AURSKOG

**Pen, innholdsrik enebolig med 2 bad og 2 stuer. Garasjeplass, solrike uteområder og sentral, familievennlig beliggenhet.**

# Tilstandsrapport

Befaringsdato: 28.04.2025

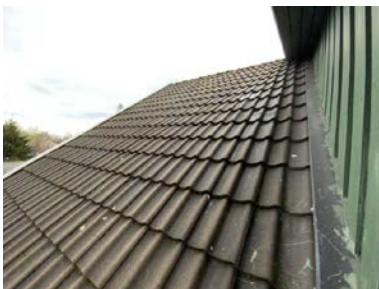
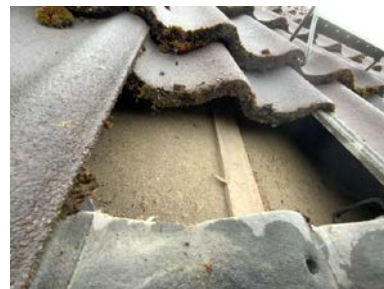
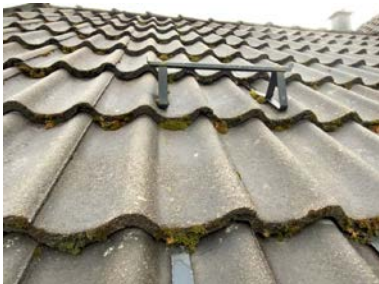
Frostsprenning oppstår når det trenger vann ned i taksteinene, noe mose og lav bidrar til. Det kan oppstå lekkasjer ved gamle undertak med underlagstekking ved at papp sprekker i skjøter og lignende.

- Lokal utbedring må utføres.

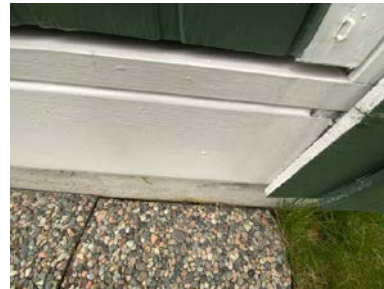
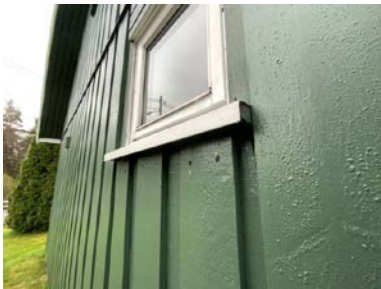
### Nedløp og beslag

Det mangler oppbrett på endene av vannbrettbeslag. Beslag som ikke er korrekt installert, kan gi en redusert levetid med tanke tilgang av fukt, noe som kan føre til hyppigere behov for reparasjoner og vedlikehold.

- Det er ikke krav om utbedring av snøfangere opp til dagens krav.
- Andre tiltak:

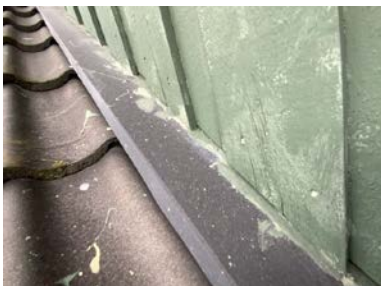
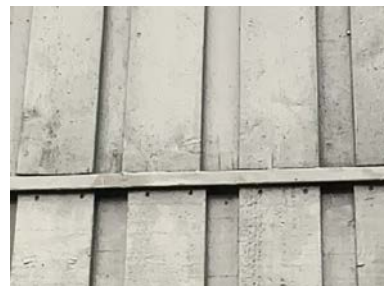
## TG 2 Veggkonstruksjon

Veggene har bindingsverkskonstruksjon fra byggeår. Fasade/kledning har stående bordkledning.

- Lokal utbedring/utskiftning bør utføres.

Skadet panel og vindskier må skiftes for at fasaden skal ha en tiltenkt klimabeskyttelse for yttervegger og unngå fukt og vindbelastning. Det er kun tatt stikkprøver og spesifikt forbehold om at det kan finnes mer skade bak og rundt området enn beskrevet i rapporten. Det gjøres oppmerksom på at lufttetthet og isolasjonsevnen ikke er opp mot dagens krav. Dårlig lufting av kledningen eller at denne ligger for nærme beslag og lignende kan føre til lavere levetid og kondensskader på panel og underliggende lekting kan skades over tid.

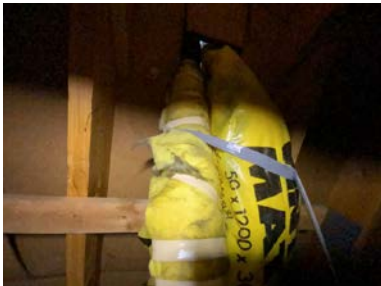
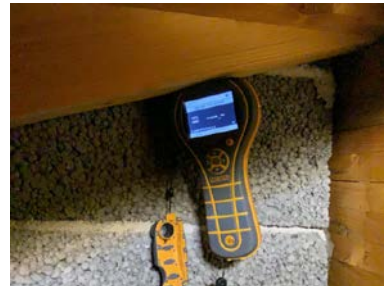
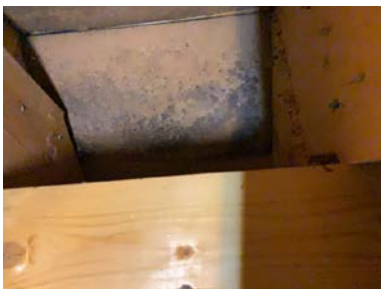
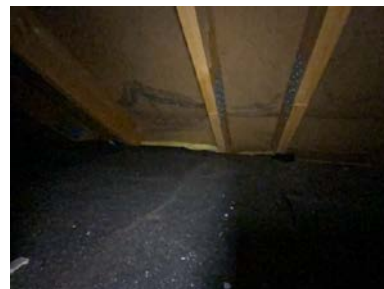
## TG 2 Takkonstruksjon/Loft

- Det er begrenset/dårlig ventilering av takkonstruksjonen.
- Det er påvist fuktskjolder i undertak/takkonstruksjon.

Det gjøres oppmerksom på at det kan forekomme noe luftlekkasje via diffusjonssperre mot kaldtloft med tanke på byggets alder, som ikke var synlig befaringsdagen under isolasjon. Det er noe svertesopp stedvis på undertaket. Dette kan komme av noe kondens om vinteren eller at plater har vært fuktig på tidligere stadie. Det ble ikke målt fukt i konstruksjonen befaringsdagen. Noe synlig skade på dampspærre inne i knevegg.

Det var ingen klare tegn til kondensskader på kaldtloft befaringsdagen og derfor ingen tegn til skade. Det gjøres oppmerksom på at det er viktig at det er god lufting i konstruksjonen og derfor anbefales det ytterligere noe mer luftespalte ut mot raft der det er delvis tett for å unngå kondens i konstruksjonen. Dampspærre på eldre hus er ikke med dagens tetthet og varmluft kan ofte sige opp på kaldtloftet og kondens kan skapes. Derfor er det viktig med god lufting av konstruksjonen. Musperre på eldre konstruksjoner må etableres med netting eller lignende for å unngå mus på loft. Noe begrenset inspeksjon i knevegg med tanke på løssøre.

- Lokal utbedring bør utføres.
- Lufting/ventilering bør forbedres.

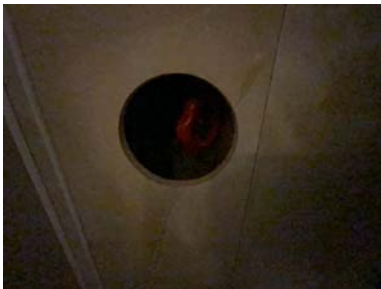
Merke stoppekran på bad. Vannlekkasjer på eldre rør er vanlig spesielt rundt koblinger. Rørøpplagg i kobber og virket tilfredsstillende på befaringsdagen. Mesteparten av anlegget ser ut til å være fra byggeår.

- Det er ikke behov for utbedringstiltak siden anlegget fungerer i dag, men ut ifra alder kan skader plutselig oppstå på eldre anlegg.
- I forbindelse med oppgradering av våtrom vil det være naturlig med utskiftning av rør.
