Tøreggveien 157 2460 OSEN

Tilstandsrapport Eierskifte

Boligtype: Fritidsbolig

Byggeår: 1996

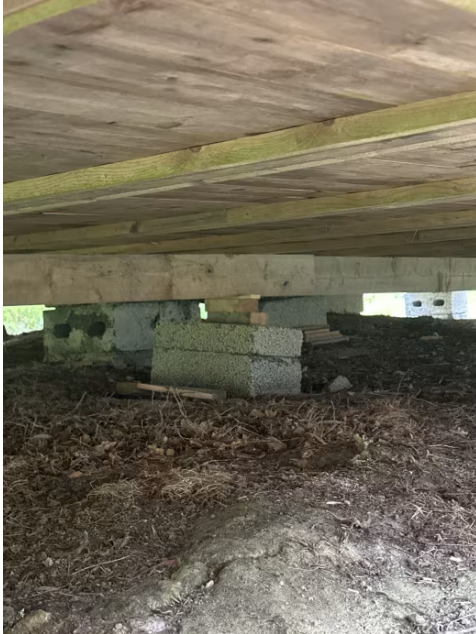
Fundamenter mangler stedvis overflatebehandling / puss. Det registreres søkk ved fundamenter.

Det registreres skjevheter i søyler/ fundamenter. Det registreres store skjevheter ved etasjeskille.

Viser skjevheter ved fundament.

Løpende observasjoner anbefales for å bekrefte eller avkrefte en negativ utvikling.

Utbedring av påviste svekkelser/skjevheter er nødvendig.

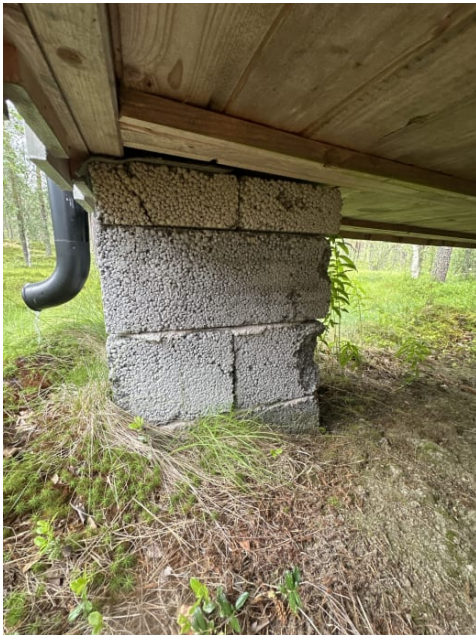
Viser sprekk og avskalling ved lecapunkt.

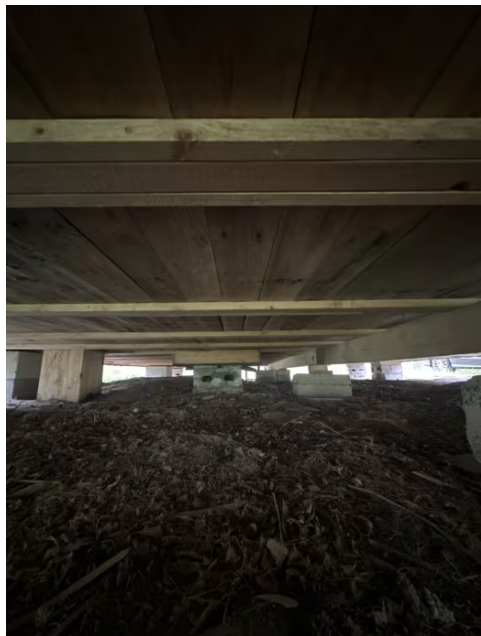
Viser kryperom under hytta

Det er ikke etablert noen fuktsperre i form av plast på bakken i kryprommet.

Anbefaler å legge plast på bakken i krypkjelleren for å hindre fordamping fra bakken.

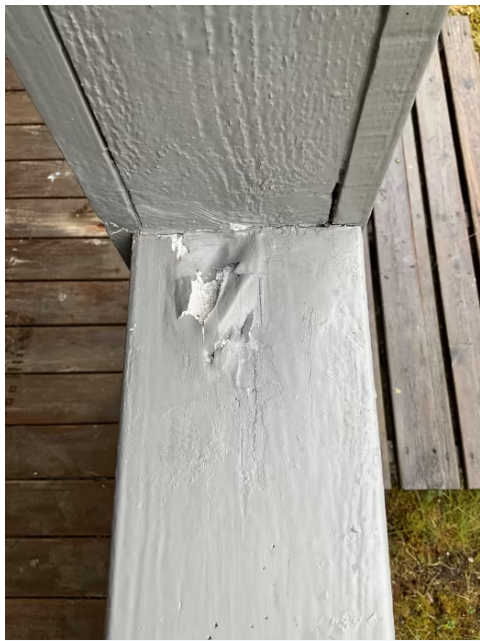
Viser mindre råteskader på håndlist.

Det registreres mindre råteskade ved håndlist.

Overflatebehandling må påregnes på terrassebord. Håndlist med råteskade kan måtte utbedres.

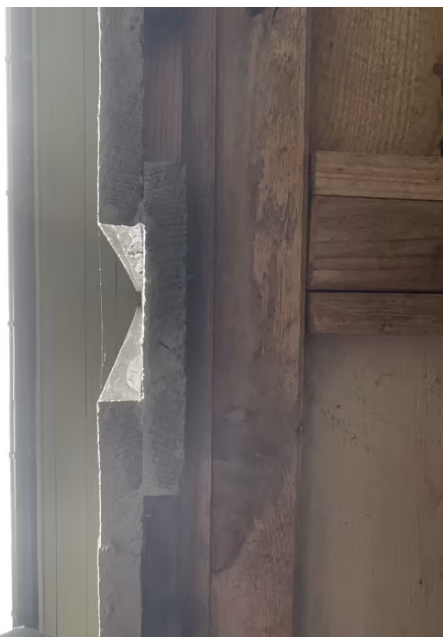
Det er benyttet klosser som musesperre bak kledning. Dette har medført stedvis redusert lufting.

Det er benyttet klosser som musesperre bak kledning. Dette har medført stedvis redusert lufting. Det registreres manglende/dårlig lufting bak kledningen. Manglende eller dårlig lufting av kledning kan medføre fuktskader i veggen på grunn av sen uttørring av fukt i veggen som kan oppstå på grunn av inndriv av nedbør og kondensering.

Det bør foretas tiltak for å bedre lufting av kledningen.

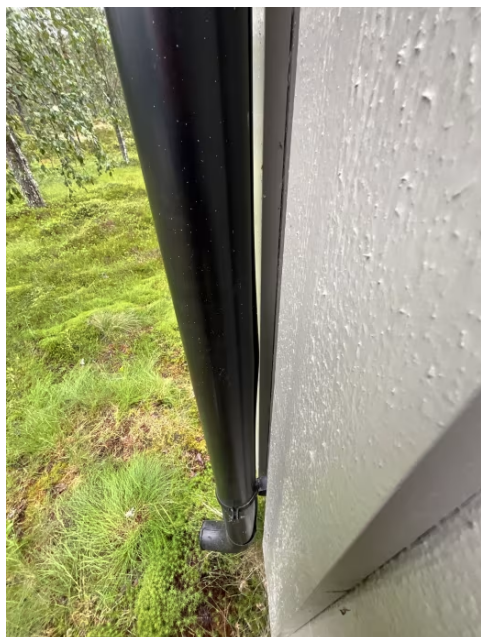
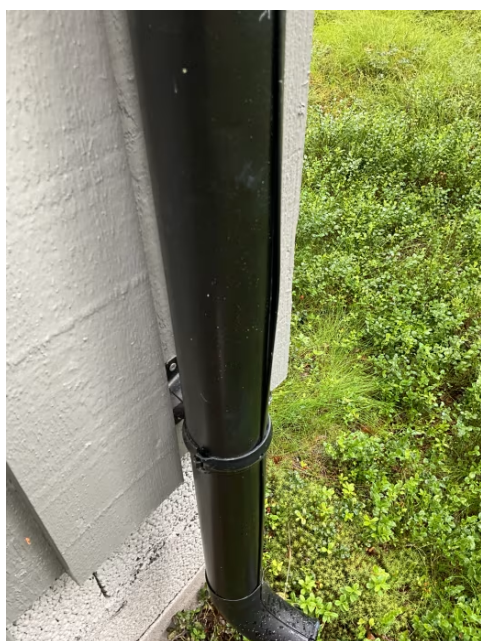
Det ble registrert buling/skade i nedløpsrør som er et symptom på frostspreng.

Utskifting av nedløpsrør med skade må påregnes.

Det anbefales å etablere drenerør på utkast.

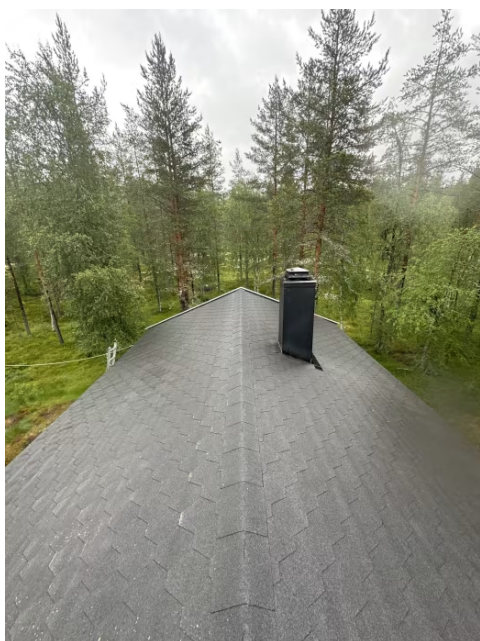
Mer enn halvparten av forventet brukstid er passert på taktekingen.

Det registreres mosegroing på taket. Dette reduserer levetiden på tekingen.

Det registreres buler i papptekking og denne bærer preg av alder/sliitasje.

Viser taktekingen.

Overvåk tilstanden jevnlig. For å få tilstandsgrad 0 eller 1 må tekkingen skiftes ut, men tidspunktet for når dette er nødvendig er vanskelig å si noe om. Jevnlig kontroll av tekkingen anbefales. Kostnader for ny tekking er ikke medtatt.

Ut fra alder på taktekking så bør det planlegges med utskifting av tekkingen i løpet av de nærmeste årene.

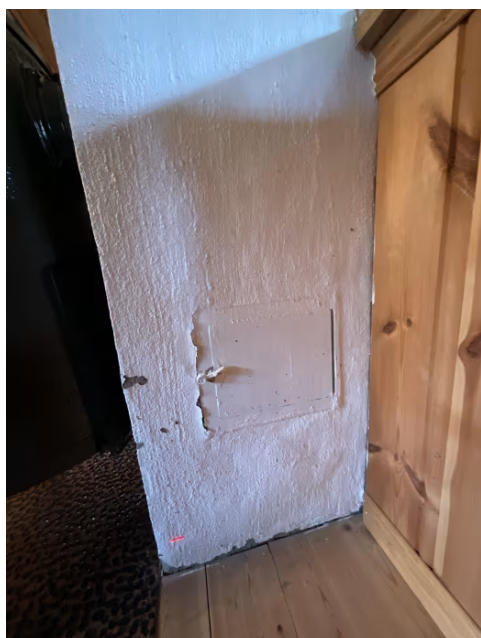
Det registreres kort avstand mellom sotluke og brennbart materiale. Avstandskravet er 30 cm. Det mangler ildfast plate under sotluke.

Viser sotluke.

Med bakgrunn i påviste avvik og for en vurdering av eventuelle tiltak anbefales en ytterligere kontroll av pipa/ildsteder utført av brann- og feiervesen.

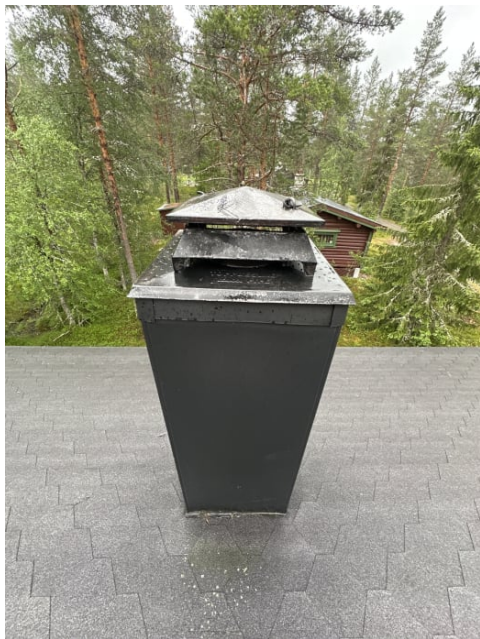
Viser helbeslått pipe over tak. Enkelte rustdannelser på beslag.

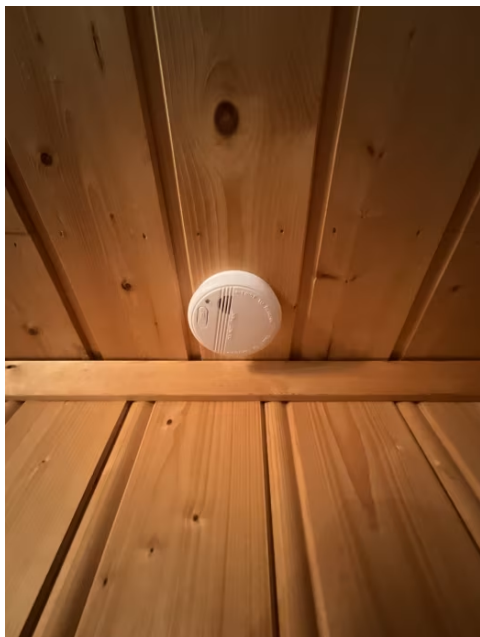
Viser brannmelding montert i himling. Montert for nært vegg.

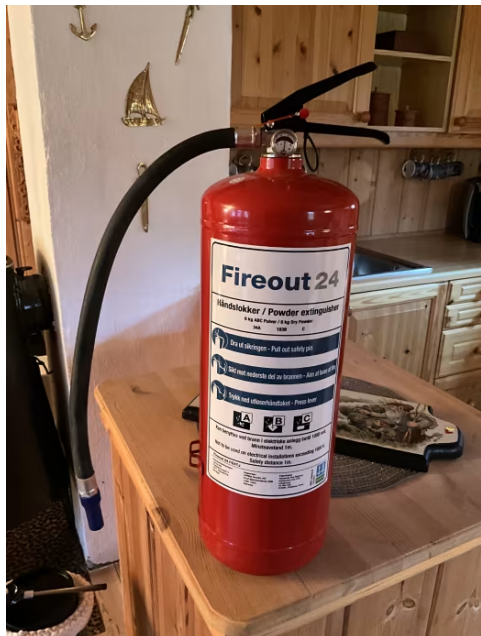
Brannslukningsapparat eldre enn 10 år.

Viser brannslukningsapparat fra 2013.

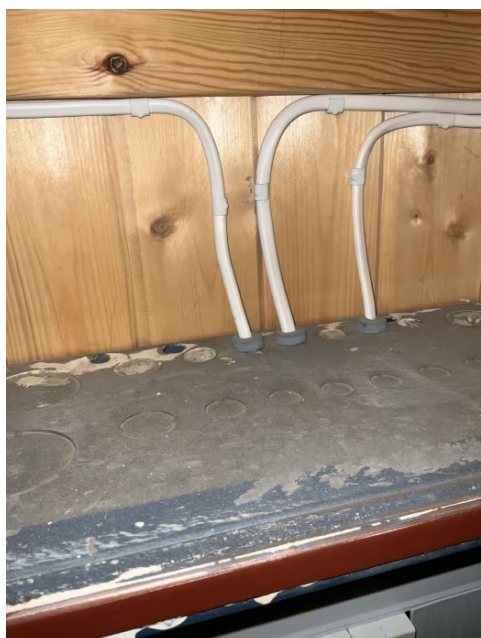
Det er hull/innføringer i inntak eller sikringsskap som ikke har nippelinnføringer eller er tettet med masse beregnet for formålet

Det er hull i sikringsskap som ikke har nippelinnføringer eller er tettet med masse beregnet for formålet

Med bakgrunn i de registrerte avvik bør det gjennomføres en utvidet el-kontroll av en kvalifisert elektrofaglig person.

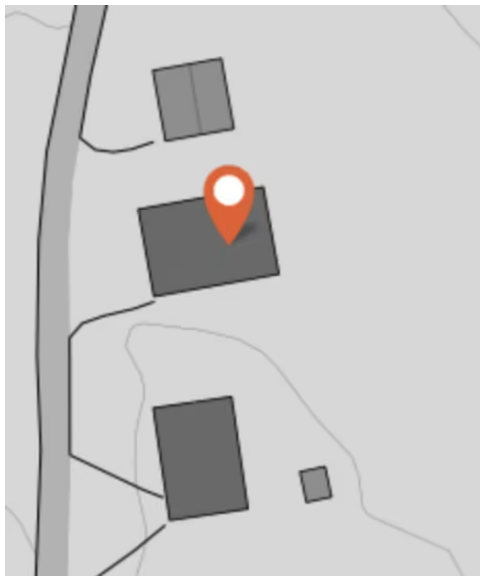
Ved kartsider fra NGU er det angitt at eiendommen ligger i område med usikker radonaktivitet.

Ingen opplysninger angående radonmålinger. Anbefaler ytterligere undersøkelser.

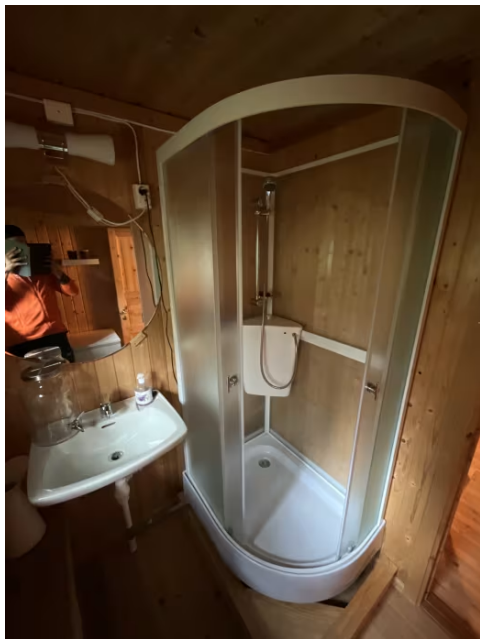
Viser dusjkabinett. Må fylles manuelt.
