# Tilstandsrapport

Fururabben 10D , 1361 ØSTERÅS

Befaringsdato: 25.02.2026

Rapportdato: 06.03.2026

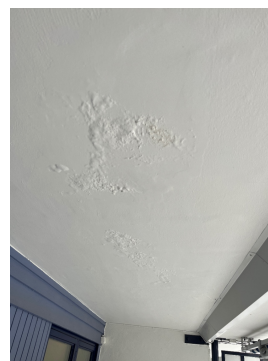
### TG 2 Balkonger, terrasser og rom under balkonger

- Mer enn halvparten av forventet brukstid er passert på tettesjikt/membran.
- Det er værslitt/oppsprukket trevirke/trepaneler.

Terrassebord er eldre med synlig slitasje. Det registreres blærer i maling mot balkong i etasjen over, samt tegn på at membran har passert sin forventede levetid. I følge eier er det i regi av borettslaget planlagt rehabilitering av balkonger på sikt.

- Tidspunkt for utskiftning av tettesjikt/membran nærmer seg ut ifra alder på dagens tekking.
- Det må foretas tiltak for å lukke avviket.

Forholdet innebærer økt vedlikeholdsbehov og mulige utbedringer på sikt.

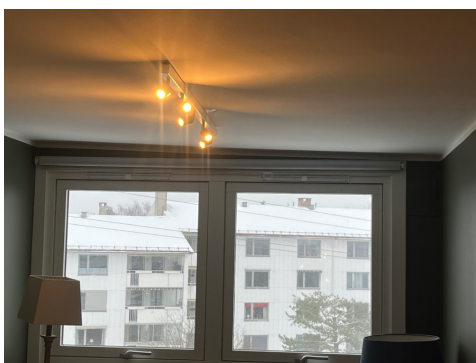
## ! TG 3 Etasjeskille/gulv mot grunn

- Målt høydeforskjell på over 20 mm innenfor en lengde på 2 meter. Tilstandsgrad 3 gis med bakgrunn i standardens krav til godkjente måleavvik.

Ved måling med laser på gulvoverflater registreres det avvik på over 20mm høydeforskjell på 2m lengde. Visuell besiktigelse av himling registreres det tydelig forskjell mellom himling og overkant vindusåpning.

- For å få tilstandsgrad 0 eller 1 må høydeforskjeller rettes opp. Det vil imidlertid sjelden være økonomisk rasjonelt som et enkeltstående tiltak i en bolig som dette. Dersom boligen en gang skal renoveres, kan man vurdere slike tiltak.

Forholdet innebærer økt vedlikeholdsbehov og mulige utbedringer. Omfang og eksakt kostnad krever ytterligere undersøkelser.

**Kostnadsestimat: 100 000 - 200 000**

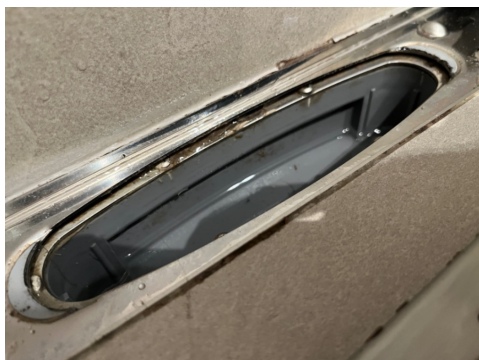
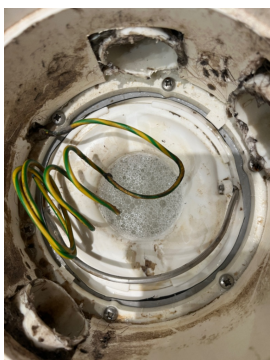
### TG 1 Sluk, membran og tettesjikt

Forventet levetid for membran er 20 år.

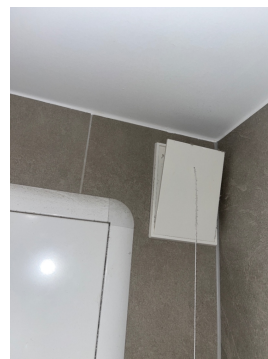
Kun naturlig ventilasjon, som er vanlig for byggeåret, men gir økt risiko for fuktproblemer over tid.

Forholdet innebærer økt vedlikeholdsbehov.

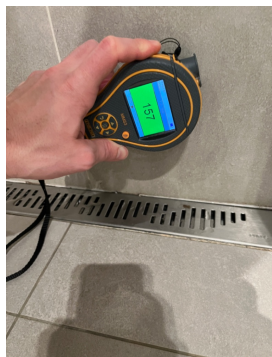
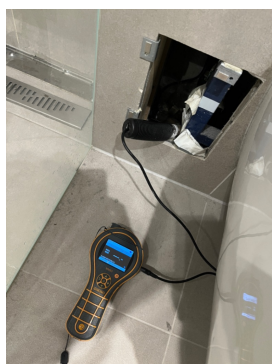
### TG IU Tilliggende konstruksjoner våtrom

Ikke undersøkt / Ikke tilgjengelig for undersøkelse.  
Hulltaking er ikke mulig å utføre fordi våtsone støter mot fellesarealer (mur). Fuktsøk på tilgjengelige overflater og i innkassing ga normale verdier, men det kan ikke utelukkes skjulte forhold bak konstruksjonen.

Ved manglende hulltaking er det fare for at eventuelle skader i vegg ikke avdekkes.

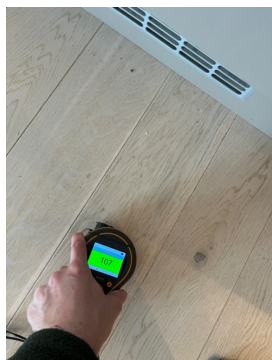
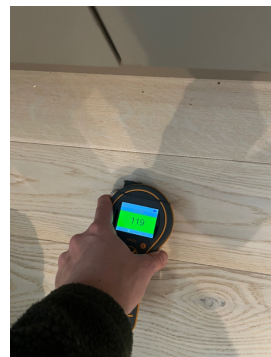
Det er montert automatisk lekkasjevarsler ved vanninstallasjoner og komfyrvakt over kokeplate.

Det ble ikke avdekket slitasje av betydning eller skader med med behov for tiltak. Det registreres normalt vanntrykk med god avrenning fra vannkran.
