# Tilstandsrapport

Boligbygg med flere boenheter

Haugenveien 6 , 1743 KLAVESTADHAUGEN

Befaringsdato: 19.01.2026

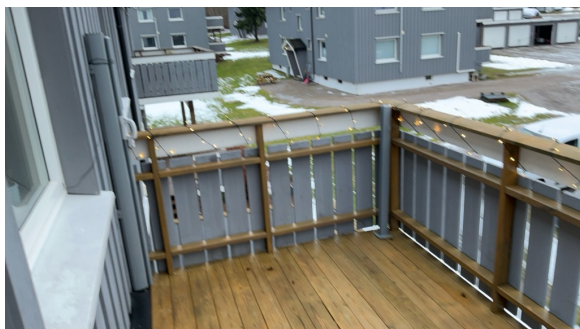
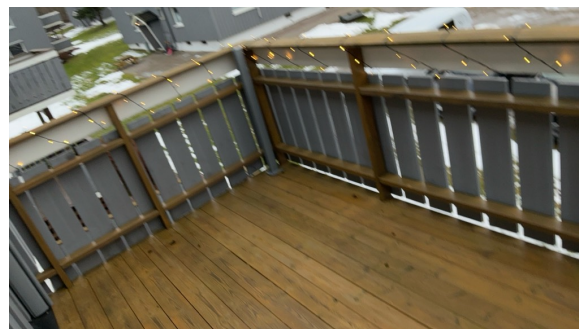
### TG 1 Balkonger, terrasser og rom under balkonger

Fra stua er det utgang til veranda oppført i trekonstruksjoner.

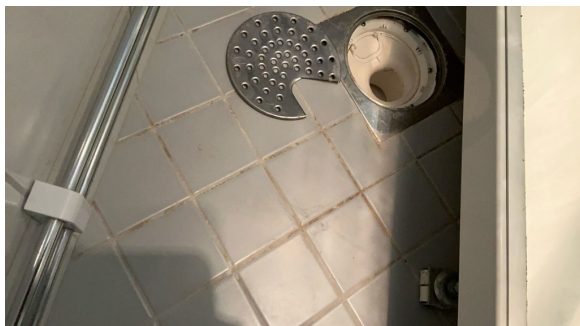
## TG 2 Overflater Gulv

Gulvet er flislagt. Rommet har elektriske varmekabler.

- Det er påvist avvik i fuger.

- Overflater må rengjøres.

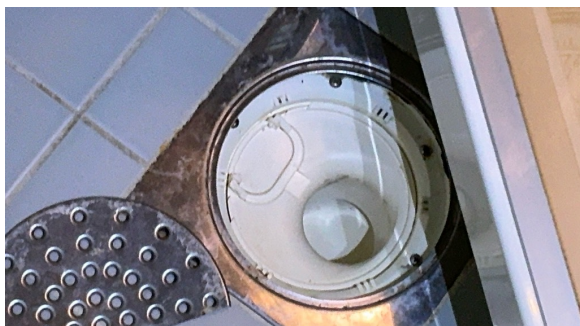
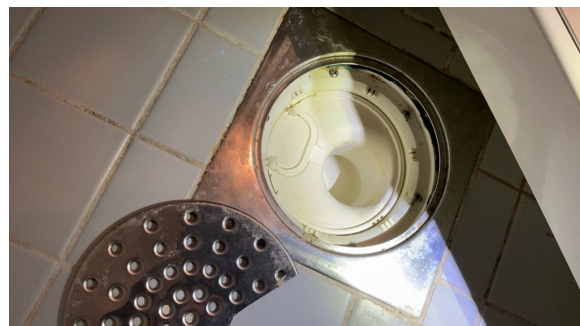
### TG 2 Sluk, membran og tettesjikt

Det er plastsluk og smøremembran med ukjent utførelse.

- Mer enn halvparten av forventet brukstid er passert på membranløsningen.

Ingen dokumentasjon på membrans arbeider. Membran ligger skjult under fliser og tilstand kan ikke avdekkes uten inngripen i konstruksjonene. Ingen dokumentasjon på selve utførelsen foreligger.

- Overvåk tilstanden jevnlig. For å få tilstandsgrad 0 eller 1 må tettesjiktet skiftes ut, men tidspunktet for når dette er nødvendig er vanskelig å si noe om.

Innhent dokumentasjon om mulig.

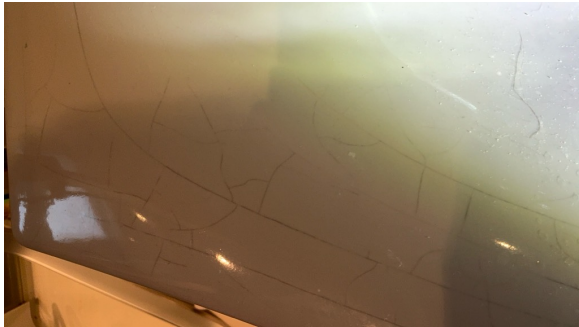
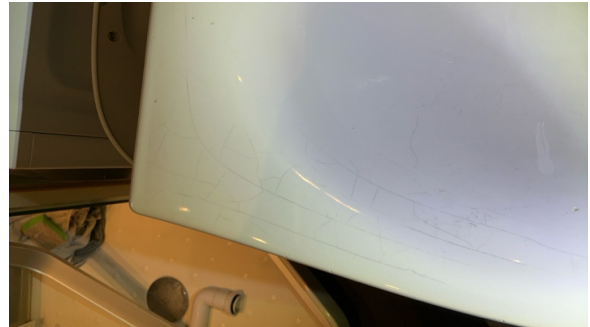
### TG 2 Sanitærutstyr og innredning

- Det er påvist riss/sprekker i utstyr på våtrommet.

- Riss er vanligvis overfladiske skader i servantens overflate eller glasur. Konsekvensene av riss er hovedsakelig kosmetiske.

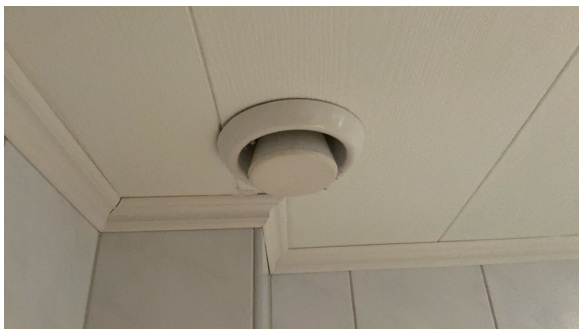
### Ventilasjon

- Rommet har kun naturlig ventilasjon.

- Dersom avviket ikke utbedres vil det være fare for dårlig luftskifting og resultere i høy luftfuktighet og utvikling av skader.
- Elektrisk avtrekksvifte bør monteres for å lukke avviket.

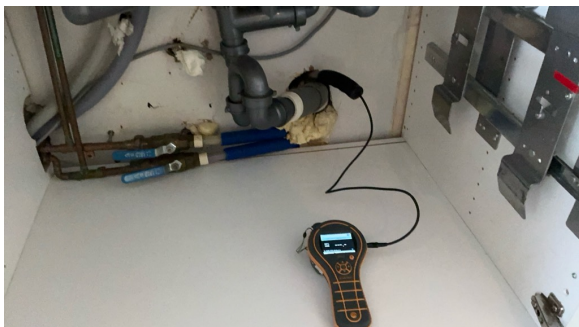
### Tilliggende konstruksjoner våtrom

Fuktsøk er foretatt uten å påvise unormale forhold.

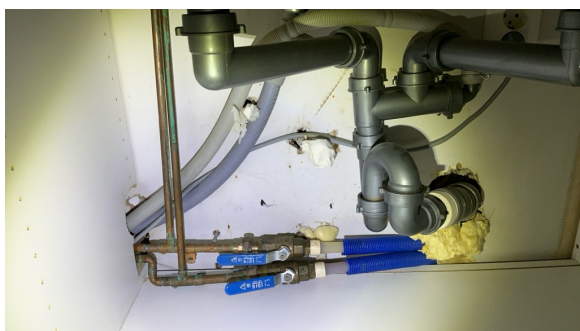
### TG 2 Vannledninger

Innvendig er det synlige vannledninger av kobber, og plast trukket i varerør.

- Mer enn halvparten av forventet brukstid er passert på innvendige vannledninger.

- Det er ikke behov for utbedringstiltak siden anlegget fungerer i dag, men ut ifra alder kan skader plutselig oppstå på eldre anlegg.

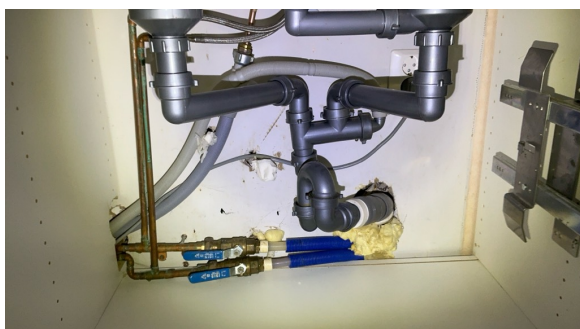
### TG 2 Avløpsrør

Det er avløpsrør av plast.

- Mer enn halvparten av forventet brukstid er passert på innvendige avløpsledninger.

- Det er ikke behov for utbedringstiltak siden anlegget fungerer i dag, men ut ifra alder kan skader plutselig oppstå på eldre anlegg.

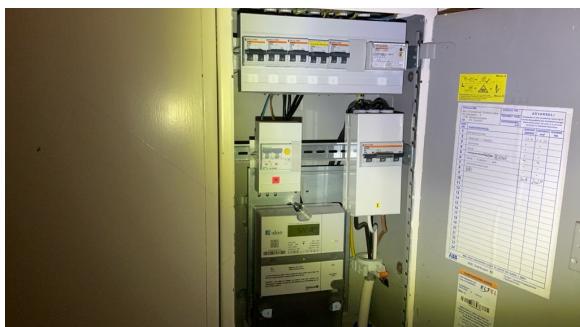
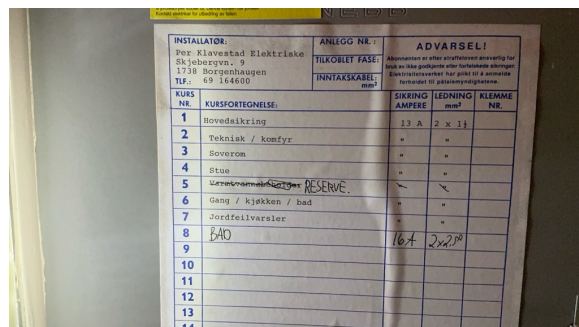
Boligen har sikringsskap med automatsikringer og strømmåler. Det er etablert jordfeilvern. Det foreligger ikke dokumentasjon på når anlegget sist er

Ja Det er ikke foretatt kontroll av det elektriske anlegget i løpet av de siste 5 årene. Det anbefales en gjennomgang av en registrert elektroinstallasjonsvirksomhet.
