# Tilstandsrapport - NS 3600:2018

## Tangengata 47

4950 Risør

Gnr: 16 Bnr: 24 Snr: 69

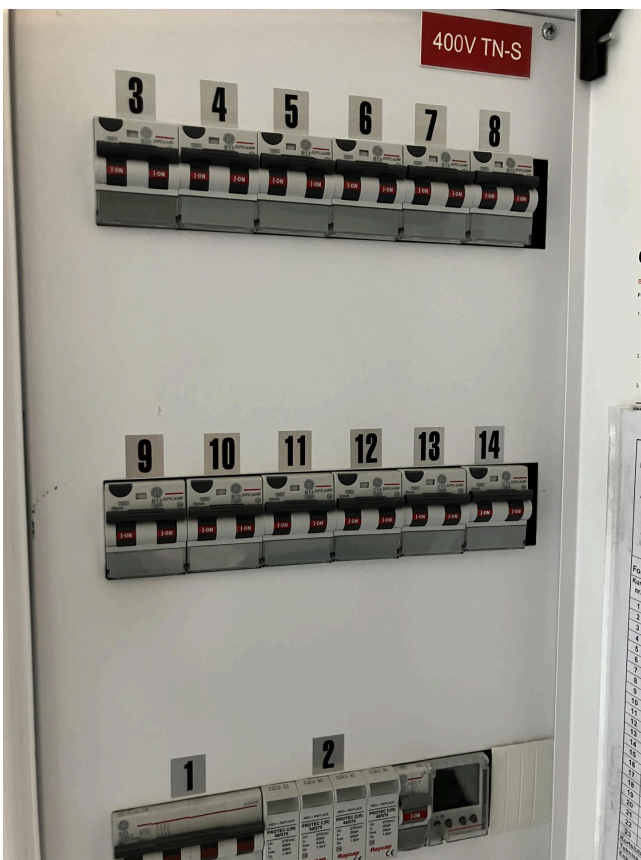
Sikringskap montert i gang på vegg øst ende nord.  
Hovedsikring 25 ampere, 12 kurser.

Sikringskap.
