Tilstandsrapport

Halvpart av tomannsbolig

Blåbærveien 9, 1940 BJØRKELANGEN

Befaringsdato: 22.10.2024

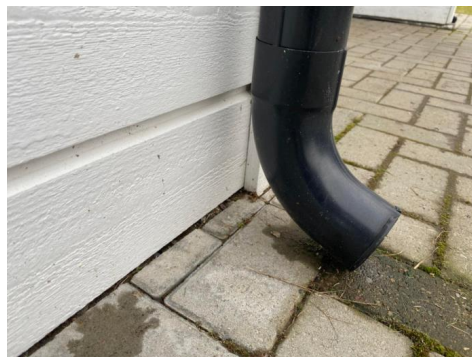
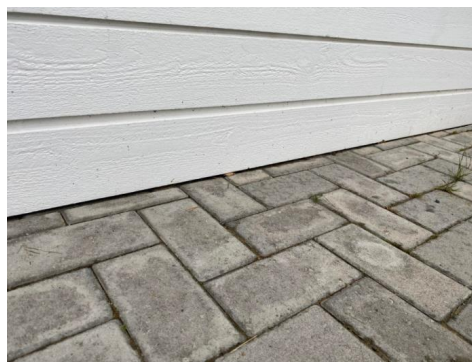
Kledning går helt eller nesten ned mot belegningsstein på forside, dette øker faren for fukt og råteskader.

- Lokal utbedring bør foretas for å øke avstanden mellom terreng og bordkledning.

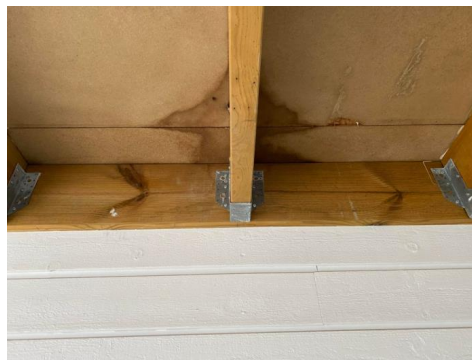
Membran er ikke synlig for vurdering - dekket av terrassegulv og beslag. Det er skjolder etter fukt i sponplater (synlig i carporttak), eier opplyser at dette kommer fra en lekkasje ved terrassedør, og at utbygger har utbedret skadeårsak (tettet lekkasje), men vurdert platenes skader til ikke å være så omfattende at platene trenger å byttes.

Fuktskjolder fremsto som tørre på befaringdagen.

Skjolder etter tidligere lekkasje

Overflatebehandling av terrassegulv og toppløper bør utføres neste år når det tørker opp.

Anbefaler å følge med skjold på undersiden slik at man er sikker på at membran ble helt tett etter utbedring.

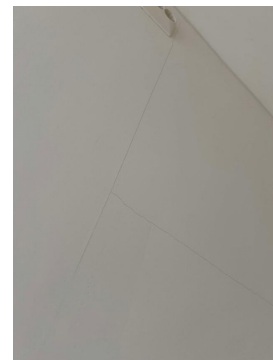
Stedvis noe oppsprekking i plateskjøter observert, men ikke unormalt mye i forhold til alder på boligen.

Sprekker i plateskjøter himling stue.

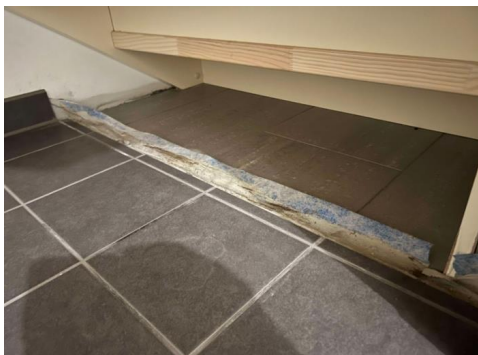
Membran er ført opp mellom fliser i område under trapp. Det er observert skader på membran i området.

Membran burde vært avsluttet med en fast oppkant i dette området slik at det ikke skades.

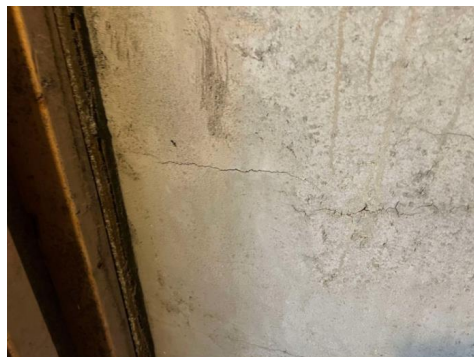
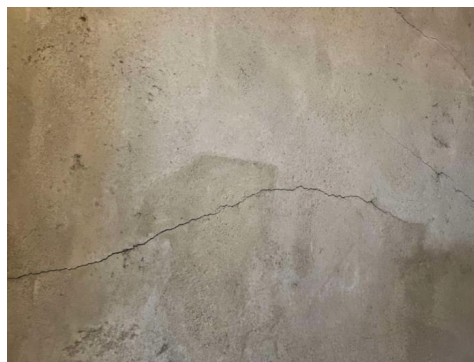
- Grunnmuren har sprekkdannelser.

Noen sprekkdannelser observert i bod.

Skadene ser ikke ut til å påvirke murens funksjon eller bæreevne.

Sprekkene ser ut til å stamme fra tiden da muren ble pusset.

Sprekkene bør pusses igjen/fylles

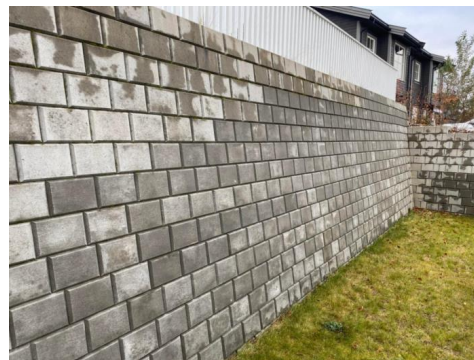
TG 3 Forstøtningsmurer

Støttemur av tørrstabølet betongstein (minitrønderblokk), hvor det i følge eier er benyttet jordarmeringsnett bakover i tilbakeholdte masser.

- Rekkverk/annen sikring på forstøtningsmur må settes opp/utbedres.

Kostnadsestimat: 10 000 - 50 000
