# Tilstandsrapport

Fritidsbolig

Fleskaryggen 143 B, 5392 STOREBØ

# gnr. 44, bnr. 153

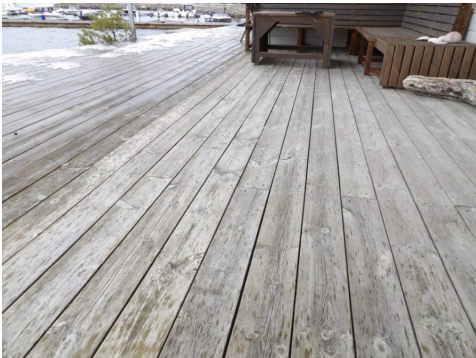
- Det er ikke krav om utbedring av rekkverkshøyde opp til dagens forskriftskrav.

Noe slitt tredekke.

Lokal utbedring av avvik.

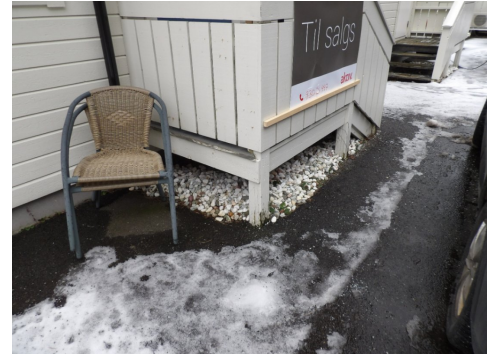
## ! TG 3 Utvendige trapper

Tresøyler til utvendig inngangsparti står for nære bakke. Fare for oppsug av fuktinghet fra grunn.

Tresøyler mot bakkenivå.

Det må økes avstand mellom tresøyler og bakkenivå.

**Kostnadsestimat: Under 10 000**

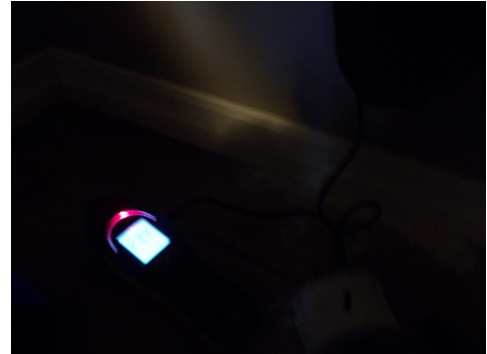
## TG 2 Rom Under Terreng

Gulvet har plater og har parkett. Veggene har plater. Hulltaking er foretatt og det er påvist avvik i konstruksjonen. Hulltaking er foretatt i trapperom under trapp mot terreng på en vegg. Fuktkvotemåling (vekt%) i konstruksjonen ble målt til 24.

- Det er gjennom hulltaking påvist høyt fuktnivå inne i trekonstruksjonen i hulltakingen, men ikke påvist fuktskader i dette området. Høy luftfuktighet kan over tid føre til muggvekst eller sverting av materialer. Samtidig kan materialer og konstruksjoner bli ødelagt.

Det er målt forhøyet fuktverdier i trevirke mot terreng under trapp i nedre underetasje.

- Det påviste fuktnivå gir grunn til å overvåke konstruksjonen jevnlig for å se utvikling over tid, og eventuelt foreta tiltak for å unngå fuktskader. Konstruksjoner bør kontrolleres over tid.

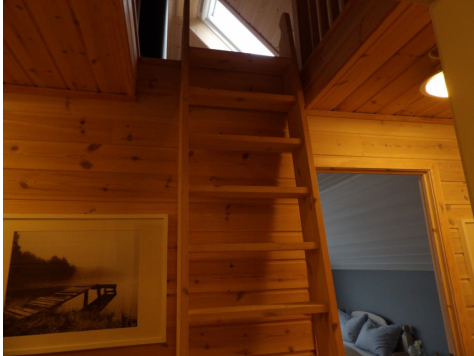
## TG 3 Innvendige trapper - 2

Stige til hems.

- Rekkverk må monteres for å lukke avviket.

**Kostnadsestimat: Under 10 000**

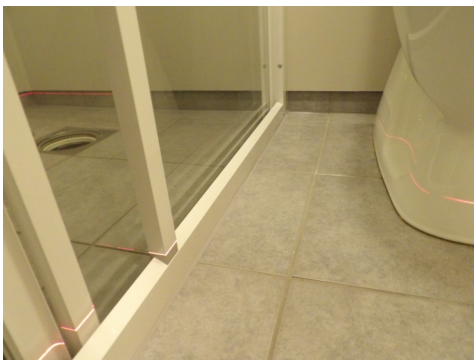
Fliser på gulv.  
Gulvvarme på badet.  
Det er ikke godkjent fall fra terskel til topp slukrist.  
Det er tilnærmet flat gulv på badet. Litt mot fall ved to fliser ved terskel.  
Terskel med oppkant. Montert feielist til terskel, ukjent avslutning bak denne.  
Dusjnise er tett, ved evt lekkasje fra andre installasjoner vil ikke vann renne direkte til sluk.

- Det er mulighet for at det kan forekomme vannlekkasje på våtrommet hvor vann ikke vil gå til sluk.
- Det er påvist at høydeforskjell fra topp slukrist til gulv/synlig topp membran ved dørterskel er mindre enn 25 mm.
- Det er påvist at noen fliser har bom (hulrom under).

Det er lokalisert noe hull lyd, men flisene virker å sitter godt. Ingen riss i fuger.

Tett dusjsone.

Det bør lages en løsning for av evt lekkasjevann kan renne direkte til sluk.

Strakstiltak ikke nødvendig.

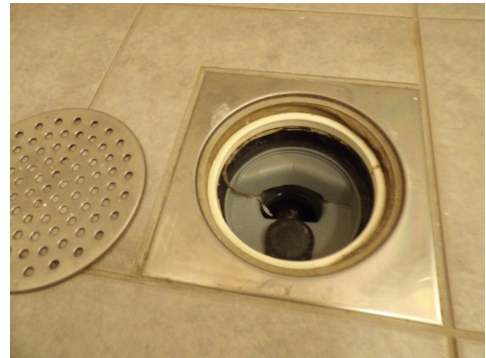
Plastsluk med klemring.  
Det ble med fuktindikator ikke registrert unormale fukt verdier på baderomsgulvet.  
Det er ikke framlagt godkjent dokumentasjon på lagt membran på badet.

Plastsluk på badet.

- Overvåk tilstanden jevnlig. For å få tilstandsgrad 0 eller 1 må tettesjiktet skiftes ut, men tidspunktet for når dette er nødvendig er vanskelig å si noe om.

Innhent dokumentasjon om mulig.

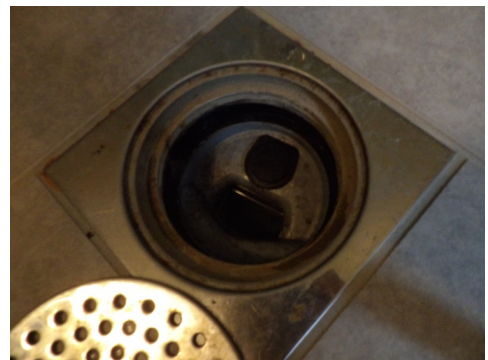
Plastsluk på badet.

- Overvåk tilstanden jevnlig. For å få tilstandsgrad 0 eller 1 må tettesjiktet skiftes ut, men tidspunktet for når dette er nødvendig er vanskelig å si noe om.

- Tilgang til sluk må bedres både for inspeksjon og rengjøring.

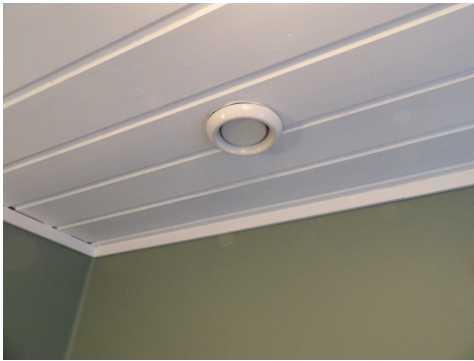
Naturlig avtrekk fra badet.

- Avtrekkssystemet må utbedres.

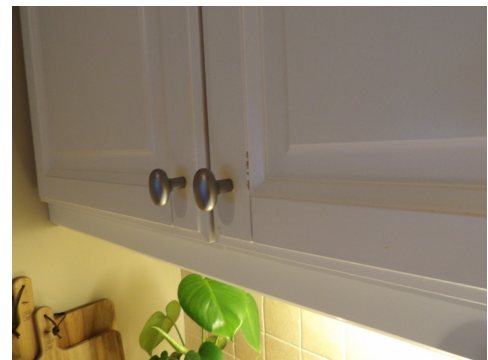
Noe slitt overflater på fronter.

Lokal utbedring av avvik.

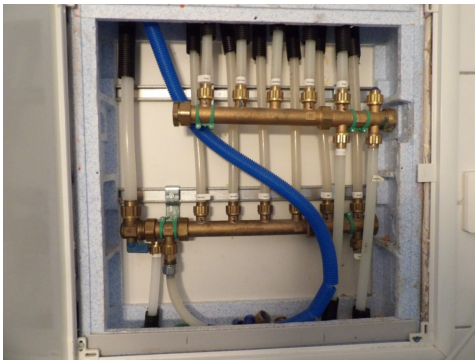
Rør i rør sentral på badet i nedre underetasje.

Innvendig skap må være tett og vannbestandig.

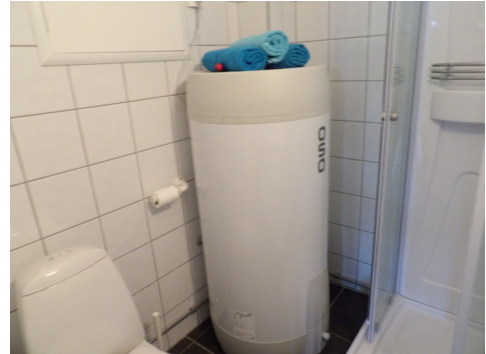
Varmtvannsbøder på bad i nedre underetasje.

- Det bør etableres tilfredsstillende el-tilkobling etter gjeldende forskrift.
