# Tilstandsrapport

Boligbygg med flere boenheter

Henrik Wergelands gate 69 A, 4614  
KRISTIANSAND S

Rapportdato: 10.04.2026

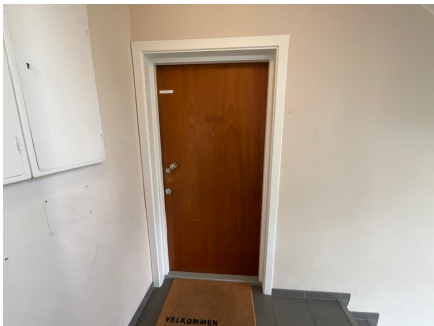
- Karmene i dører er værslitte utvendig og det er sprekker i trevirket.

Eldre inngangsdør mot felles oppgang. Dørene er ikke tett og tilfredsstillende ikke dagens krav.

- Det må påregnes noe vedlikehold og at enkelte dører må skiftes ut.

Døren bør påregnes skiftet, dette er sannsynligvis en sak for sameiet. Tiltaket er søknad/melde pliktig da det berører brannkrav.

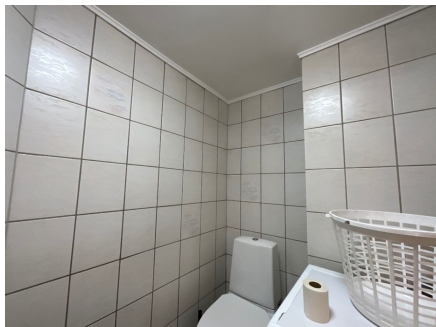
- Det er påvist at noen fliser har bom (hulrom under).

Mye slitasje på fuger og generelt dårlig utførelse.

- Overflater må utbedres eller skiftes.

Anbefaler oppussing av overflater, avviket er kun kosmetisk.

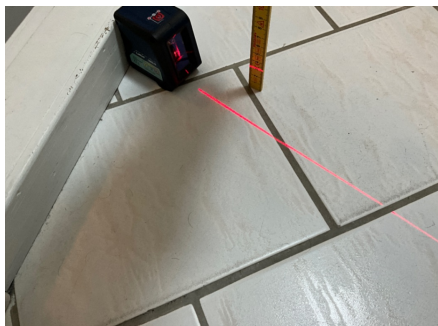
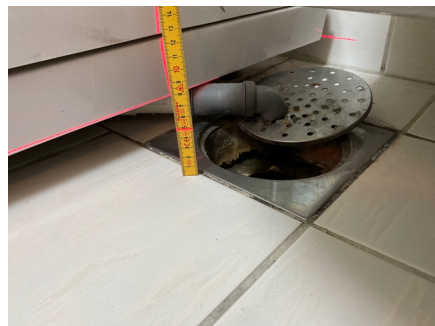
Det er flislagt gulv og panelovn på veggen. Det er ca 15 mm. høydeforskjell fra flis ved dør til slukrist.

- Det er påvist at noen fliser har bom (hulrom under).
- Krav til fall er ikke oppfylt og gulvet er tilnærmet flatt (har ikke motfall).

- Et bad med manglende/reduert fall til sluk blir mindre funksjonelt og sikkert for brukeren. Dette kan medføre stående vann på gulvet, vann som ikke ledes effektivt til sluket, økt risiko for at vann renner ut av rommet og redusert sklisikkerhet på gulvet.
- Det benyttes tett dusjkabinett og gulvet får ingen vannbelastning ved normalt bruk, men hver obs på lekkasjevann. Avviket har ingen konsekvens ved dagens bruk, ved endret bruk må det etableres fall til sluk.

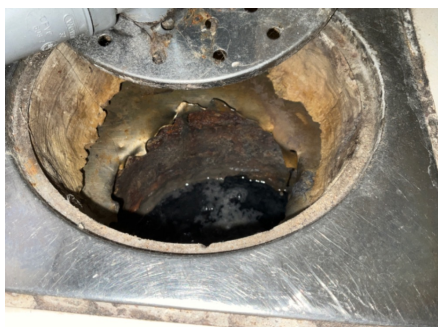
Det er eldre soilsluk og ukjent tettesjikt/membran.

Ukjent løsning med sluk av stål mot betong.

- Ved utettheter i membran/tettesjikt er det høy risiko for at vann trenger gjennom konstruksjonene og kan medføre fuktskader.

Eldre sluker uten membran eller klemring gir økt risiko for skader i tilstøtende konstruksjoner.

Kostnad er kun for utbedringen av membransjiktet og må sees i sammenheng med de andre avvikene i badet.

**Kostnadsestimat: 20 000 - 100 000**

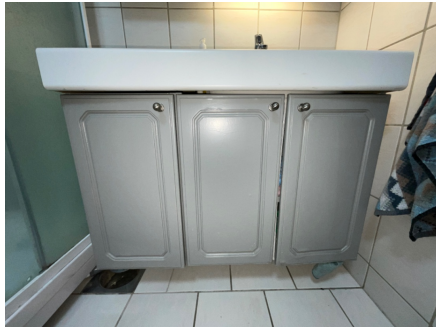
- Det er påvist skader på innredning.

- Lokal utbedring må utføres.

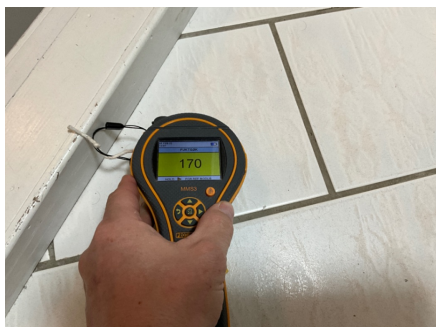
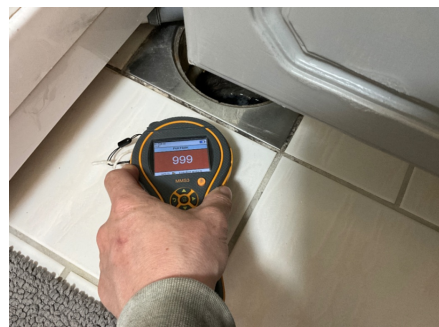
Hulltaking er ikke foretatt da det ikke er fysisk mulig pga tilliggende konstruksjoner. Vegger av betong/mur. Ingen unormale funn ved søk etter fukt på gulv og vegger. Kun 10-15 cm ved siden av døren som er av tre. Tilstandsgrad er satt på bakgrunn av funn ved søk etter fukt i våtsoner.

- Det er registrert symptom på fuktskader.

Økende fukt mot sluken indikerer svikt i membran ved sluken eller opptrekk av fukt fra grunnen. For å få tilstandsgrad 1 eller 0 må badet renoveres. Fukt i gulvet kan på sikt gi skader i tilstøtende rom.

- Det må gjennomføres ytterligere undersøkelser.

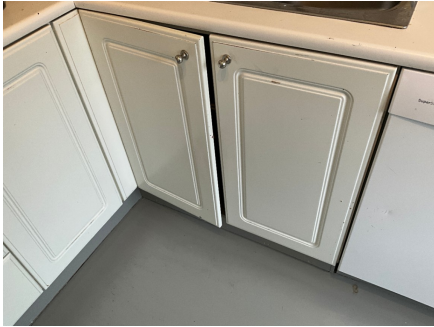
- Det er påvist skader på overflater/kjøkkeninnredning utover normal slitasjegrad.

- Det må påregnes lokal utbedring/utskiftning.
