# Tilstandsrapport

Tomannsbolig

Sletteveien 4, 1617 FREDRIKSTAD

Befaringsdato: 26.09.2025

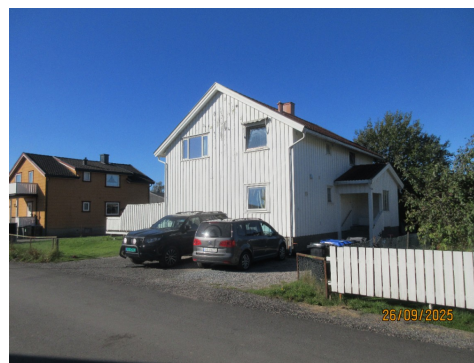
- Det er ingen eller liten lufting i nedre kant av kledning mot grunnmur.
- Det er påvist spredte råteskader i bordkledningen.

- Råteskader i bordkledningen kan fortsette å utvikle seg både i tilliggende bordkledning og til bakenforliggende veggkonstruksjon, dersom en ikke foretar tiltak.
- Uten tilstrekkelig lufting bak bordkledningen kan fuktighet som trenger inn bak bordene eller gjennom veggene innenfra ikke tørke opp. Dette skaper ideelle forhold for råtesopp og muggvekst.

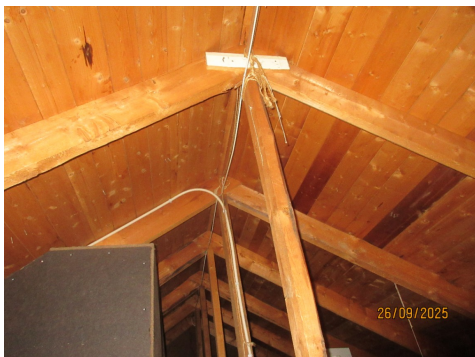
**Vurdering av avvik:**

- Det er avvik:

Ytterligere kontroll anbefales. Erfaringsmessig er ventilering av skråtak oftest noe mangelfull. Kontroll og evt utbedring av ventilering bør utføres.

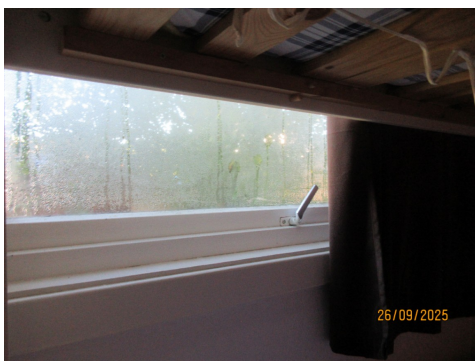
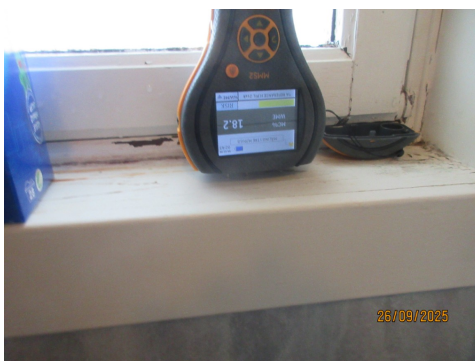
## ! TG 3 Vinduer

- Det er påvist tegn på innvendig kondensering av enkelte vindusglass.
- Det er påvist vinduer med fukt/råteskader.

Vindu på bad i begge etg har fuktskader. Det var mye kondens på balkongdør og enkelte vinduer på beforingen.

- Det bør gjøres tiltak for å bedre ventilering av rommet.
- Kondensering på enkelte glass har medført fuktskader i treverk som kan medføre utskiftningsbehov av enkelte vinduer.
- Vinduer med råteskader må erstattes med nye.

Bytting av vinduer må påregnes.

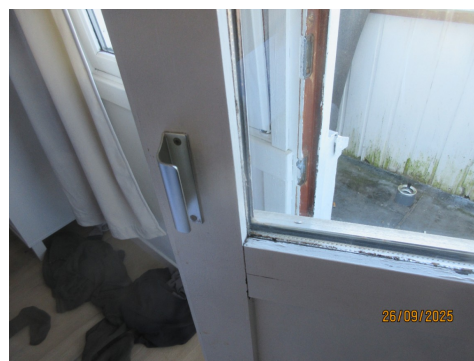
## ! TG 3 Dører

- Det er påvist dør(er) med fukt/råteskader.
- Det er påvist dører som er vanskelig å åpne eller lukke.
- Det er påvist tegn på innvendig kondensering av enkelte glass.
- Det er påvist utetthet/åpning mellom dørblad og dørkarm. Dvs. at kald trekk kan oppstå.
- Karmene i dører er værslitte utvendig og det er sprekker i treverket.
- Det er avvik:

Utskifting av eldre dører må påregnes på noe sikt. Ventilering generelt bør forbedres.

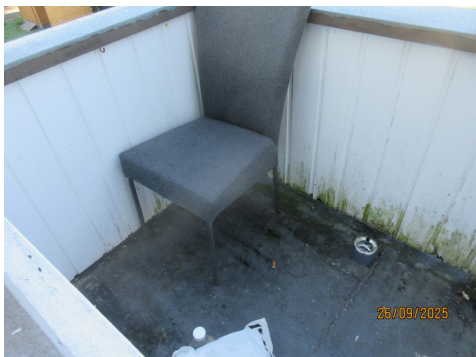
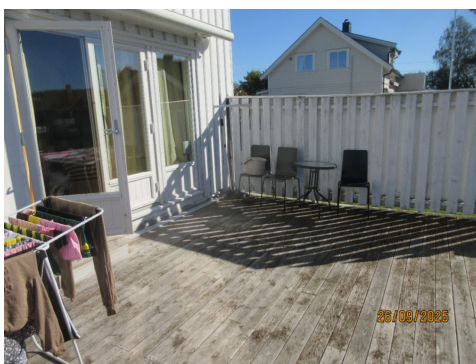
## ! TG 3 Balkonger, terrasser og rom under balkonger

- Det er påvist fukt-/råteskader i konstruksjonen.
- Mer enn halvparten av forventet brukstid er passert på tettesjikt/membran.
- Rekkverket er for lavt i forhold til dagens krav til rekkverkshøyder.

- Det er ikke krav om utbedring av rekkverkshøyde opp til dagens forskriftskrav.
- Råteskadet trekledning må skiftes ut.

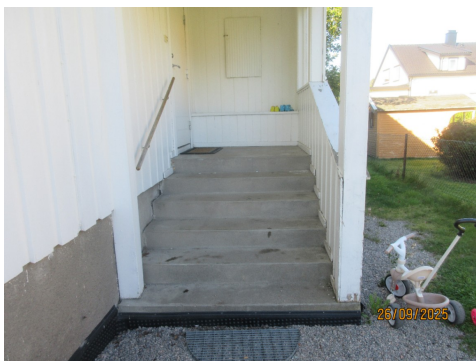
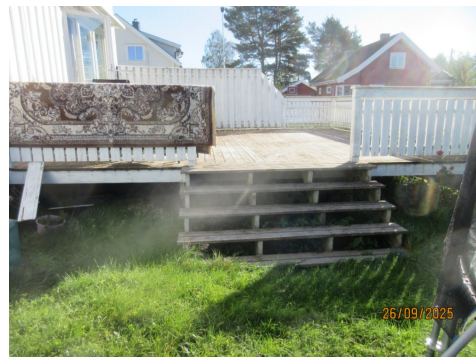
## ! TG 3 Utvendige trapper

Fallfare.

- Rekkverk må monteres for å lukke avviket.

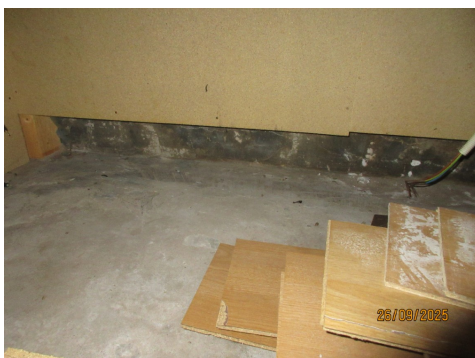
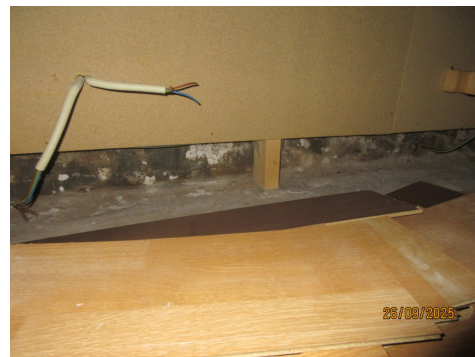
## ! TG 2 Rom Under Terreng

- Det er gjennom målinger påvist høyt fuktnivå i trevegger i underetg./kjeller, det er derfor ikke foretatt hulltaking
- Det er avvik:
- Det er registrert fuktskjolder/fuktskader på overflater.

Symptomer/synlig fuktgjennomgang i kjellervegger. Det ble ikke avdekket vesentlig forhøyet fukt i vegger på befaringen, men symptomer på fuktgjennomgang.

Det ble ikke avdekket vesentlig forhøyet fukt i vegger på befaringen, men symptomer på fuktgjennomgang. Det er ukjent når drenering ble utbedret, og om dette er eldre symptomer/skader. Forholdet må undersøkes ytterligere og holdes under oppsyn for evt utvikling.

- Det må foretas ytterligere undersøkelser for å fastslå omfang/årsak.
- Tiltak:
- Ytterligere undersøkelser må foretas for å få kartlagt tilstanden og omfanget på eventuelle skader.

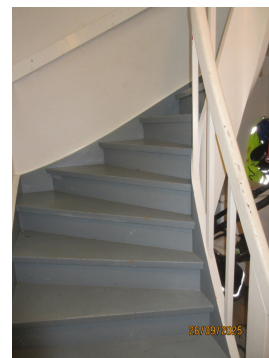
## ! TG 2 Innvendige trapper

Fallfare, utbedring anbefales.

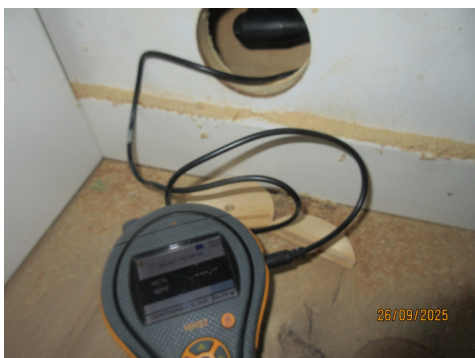
ETASJE 1 > BAD/VASKEROM

- Våtrommet har behov for omfattende oppgraderinger. For å sikre en løsning som oppfyller gjeldende krav, bør tettesjikt, sluk og røropplegg oppgraderes og dokumenteres.
- Manglende oppgradering av våtrommet medfører høy risiko for at konstruksjonene ikke vil tåle vanlig bruk av vann eller lekkasjer. Selv om det er dusjkabinett, er det fortsatt en betydelig risiko for at våtrommets konstruksjoner ikke tåler lekkasjer. Dette kan føre til fuktskader på tilstøtende konstruksjoner.

Utbedring må påregnes.

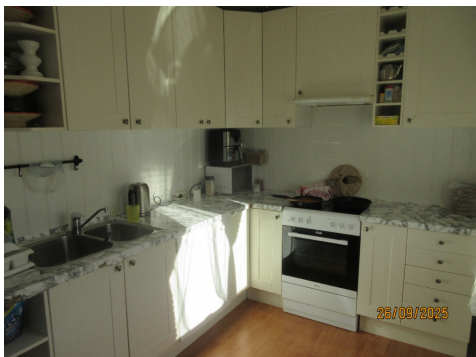
- Det er påvist skader på overflater/kjøkkeninnredning utover normal slitasjegrad.

Heltre benkeplate som er foliert. Skader/slipp i folie. Noe fuktsvelling i underskap. Slitasje/skader på fronter

Oppussing- brukerstyrt.

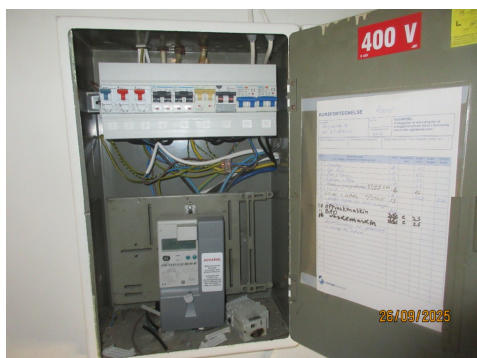
El-skap 2 etg

Det er åpne k-rør på loftet. Kald sone, fare for kondens og vann i rørene. Tilstandsgrad settes ikke på el anlegg, da undertegnede ikke har autorisasjon eller kompetanse til vurdering av el installasjoner. Tilstandsgrad er generert automatisk av programmet. El-kontroll anbefales.
