# Tilstandsrapport

Boligeiendom

Heggevikveien 17, 1930 AURSKOG

Oppdragsnr.: 20272-1189

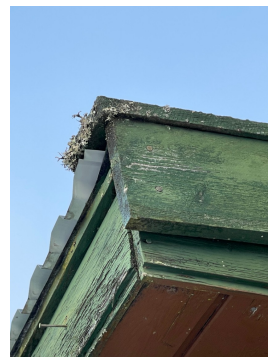
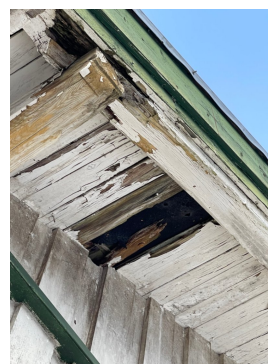
Det er tydelig synlig skjevheter, antatt råte eller skader på lekter under takstein.

- Det er påvist skader eller avvik på selve taktekingen.
- Mer enn halvparten av forventet brukstid er passert på taktekingen.
- Mer enn halvparten av forventet brukstid er passert på undertak.
- Det er påvist råteskader.

- Råteskadet trekledning må skiftes ut.

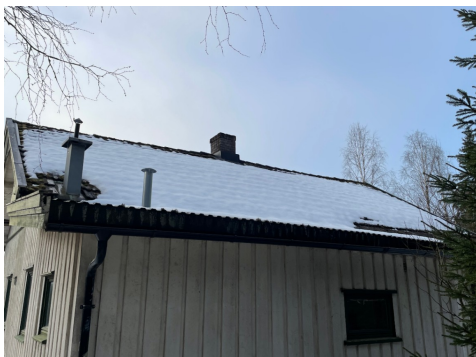
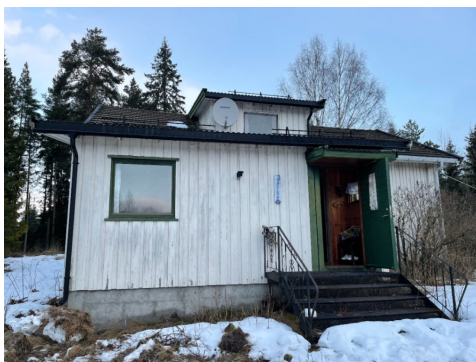
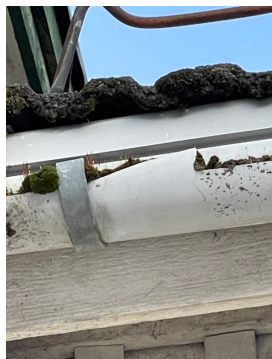
### ! TG 3 Nedløp og beslag

Varierende renner og beslag, noe mangler ved forkantbeslag.

Synlig sprekk i takrenne over kjøkken vindu front.

Aldersmessig slitasje og skader flere steder i beslag.

- Det er ikke tilfredsstillende bortledning av vann fra taknedløp ved grunnmur.
- Det er påvist avvik i beslagløsninger.
- Det mangler snøfangere på hele eller deler av taket, noe som var krav på byggemeldingstidspunktet.
- Mer enn halvparten av forventet brukstid er passert på renner/nedløp/beslag.

- Overvåk tilstanden jevnlig. For å få tilstandsgrad 0 eller 1 må beslag/renner/nedløp skiftes ut, men tidspunktet for når dette er nødvendig er vanskelig å si noe om.
- Det bør lages system for bortledning av vann fra taknedløp ved grunnmur.
- Avvik i beslagløsninger må utbedres.

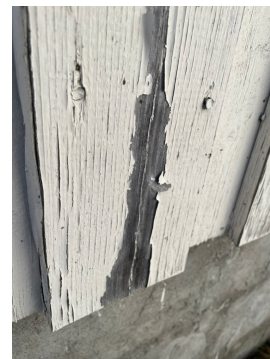
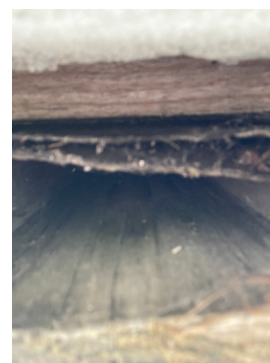
## ! TG 3 Veggkonstruksjon

Konstruksjoner tømmer er ikke synlig for inspeksjon, antatt fra byggeår. Det er utvendig stående kledninger med mye svertesopp, noe sprekker og stedvis noe morkne ender mot sålebrett/ned mot grunnmur. Det er ikke synlig musetetting og det er opplyst om mus i boligen, også synlig tegn etter dette.

Det er synlig skjevheter i bygget, dette vurderes som normalt med tanke på alder totalt, men utelukker heller ikke skader på skjulte konstruksjoner.

- Det er påvist spredte råteskader i bordkledningen.
- Konstruksjonene har omfattende skjevheter.

Normalt på slike bygg så kan bunnstokker være skadet og skader rundt vinduer er vanlig å finne når vegg åpnes.

- Påviste skader må utbedres.
- Råteskadet trekledning må skiftes ut.

Det anbefales total rehabilitering av fasader. Utetthet mot mus er ett stort problem.

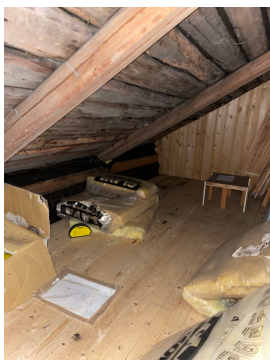
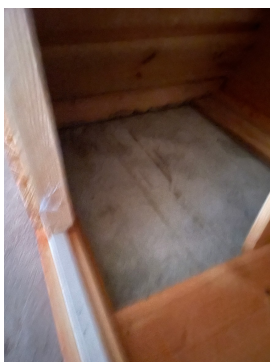
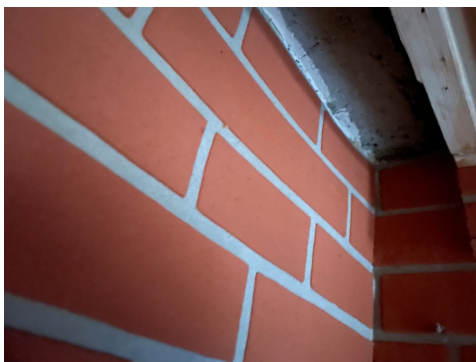
## ! TG 3 Takkonstruksjon/Loft

Det er kun tilgang til loft på siden av soverom. Det er her enkelte fuktmerker i undertak, men ikke synlig vann eller store skader sett fra her.

Utvendig sokkel pipebeslag på pipe. Noe tegn til enkelte fuktmerker sett ved pipe inne, men ikke mye.

- Det er begrenset/dårlig ventilering av takkonstruksjonen.
- Det er påvist avvik rundt gjennomføringer i takflaten.
- Det er påvist fukt-/råteskader i takkonstruksjonen.
- Det er påvist fuktskjolder/skader i takkonstruksjonen.
- Hele takkonstruksjonen er gjenbygget. Det er ingen mulighet til vurdering utover alder og observasjoner fra underliggende etg.
- Konstruksjonene har omfattende skjevheter.

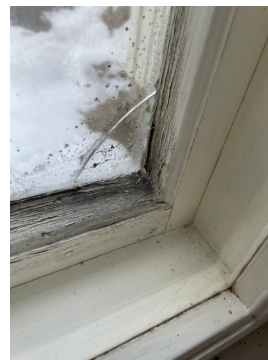
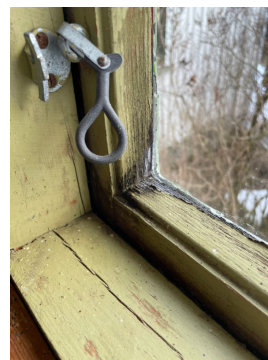
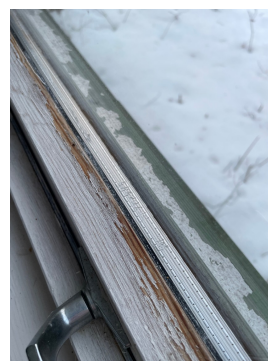
## ! TG 3 Vinduer

Forskjellige typer vinduer med både eldre isolerglass og dobbel/koblede vinduer av eldre type. Synlig stor slitasje karmen med både avflassing og mye svertesopp, manglende vedlikehold. Utettheter og noe vanskelig å åpne. Flere punkterte ruter.

- Det er påvist at enkelte vinduer er vanskelig å åpne/lukke.
- Det er påvist avvik rundt innsettsdetaljer.
- Det er påvist et betydelig antall vinduer med punkterte eller sprukne glassruter.
- Det er påvist tegn på innvendig kondensering av enkelte vindusglass.
- Det er påvist vinduer med fukt/råteskader.
- Karmene i vinduer er slitte og det er sprekker i treverket.

- Kondensering på enkelte glass har medført fuktskader i treverk som kan medføre utskiftningsbehov av enkelte vinduer.

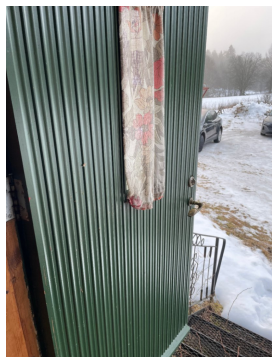
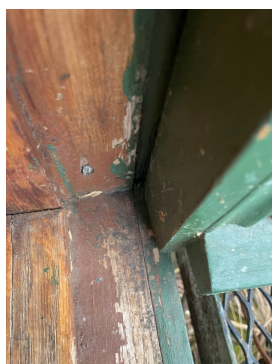
## ! TG 2 Dører

Eldre ytterdør med stor overflate slitasje, utettheter i karmen siden det ikke er tettelister på dør. Ytterdør bør skiftes i sin helhet pga. utettheter.

- Det er påvist dører som er vanskelig å åpne eller lukke.
- Det er påvist utetthet/åpning mellom dørblad og dørkarm. Dvs. at kaldtrekk kan oppstå.
- Karmene i dører er værslitte utvendig og det er sprekker i treverket.

- Det må påregnes noe vedlikehold og at enkelte dører må skiftes ut.

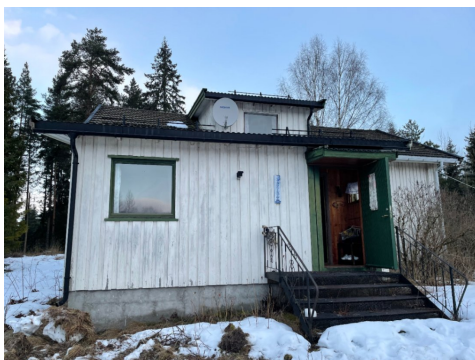
## ! TG 2 Utvendige trapper

Strekkmetal trapp ved inngang, noe skjeve trinn, ikke rett på grunn men hellende terreng.

Justere trappen slik at trinn blir rette. Eldre trapp med vedlikeholdsbehov overflater, kan ikke utelukke at trappen bør skiftes.

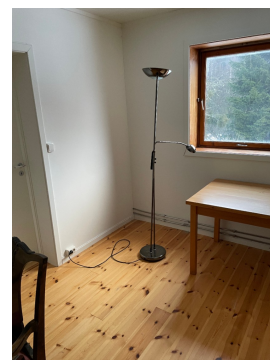
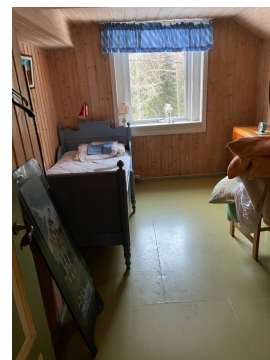
## ! TG 2 Overflater

Merker i overflater, små skader og tildels behov for oppussing av spesielt 2. etasje.

- Det er påvist skader på overflater.
- 2. etasje har spesielt stor slitasje og er lite moderne.

Oppussing av flere overflater og rom må påregnes,

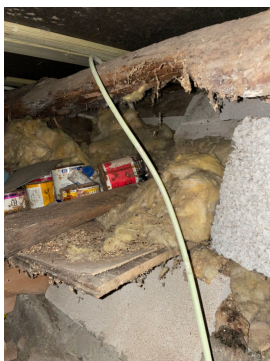
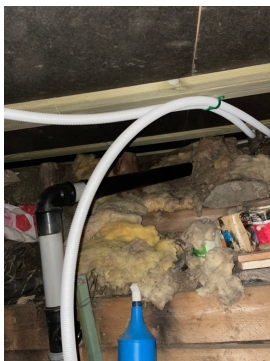
## ! TG 3 Etasjeskille/gulv mot grunn

Det er stubbeloft med trebjelkelag mot krypprom. Dette er opplyst skiftet ca. 2018 i forbindelse med vannskade/forsikringssak.

I kjellerrom under kjøkken er det synlig råte, treskadeinsekter i eldre bæring som var der fra før, usikkert om hvordan konstruksjonen ble forbedret og skiftet, men gulv synes rimelig rett i 1. etasje etter utbedringer.

Siden det er synlig eldre konstruksjoner i forbindelse med det som er skiftet så er det vanskelig og si sikkert at det ikke er skader i bjelkelag mot krypprom, også det at krypprom ikke er sett pga. mangelfull tilkomst på befaring.

- Det er registrert symptom på sopp/råte.
- Målt høydeforskjell på mellom 10 - 20 mm innenfor en lengde på 2 meter. Tilstandsgrad 2 gis med bakgrunn i standardens krav til godkjente måleavvik.

- Konstruksjonene må sikres mot råte, sopp og skadedyr.
- Råteskadet treverk må skiftes.
- For å få tilstandsgrad 0 eller 1 må høydeforskjeller rettes opp. Det vil imidlertid sjelden være økonomisk rasjonelt som et enkeltstående tiltak i en bolig som dette. Dersom boligen en gang skal renoveres, kan man vurdere slike tiltak.

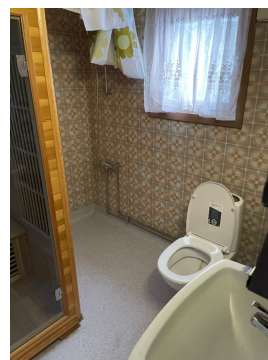
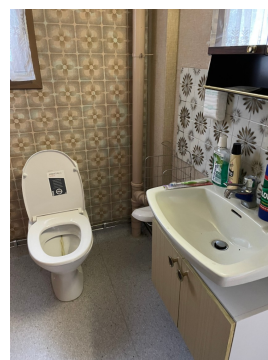
### 1. ETASJE > BAD

Dusjhjørne ligger på yttervegger og har noe løsnet tapet i hjørner. Ikke fuktindikasjon i sonen på befaring.  
Gulvet er målt til å ikke ha noe særlig fall.

Rommet vurderes å måtte rehabiliteres da avvik til dagens krav og sannsynlig alder er overgått normal levetid.

- Våtrommet må totalrenoveres. Alle forhold med tettesjikt, våtsone, sluk m.m. må dokumenteres.
