Heggevikveien 17, 1930 AURSKOG

**Usjenert småbruk på 37,9 mål med idyllisk beliggenhet og stort potensial. Eldre bygninger med rehabiliteringsbehov.**

Befaringsdato: 31.01.2025

Rapportdato: 26.02.2025

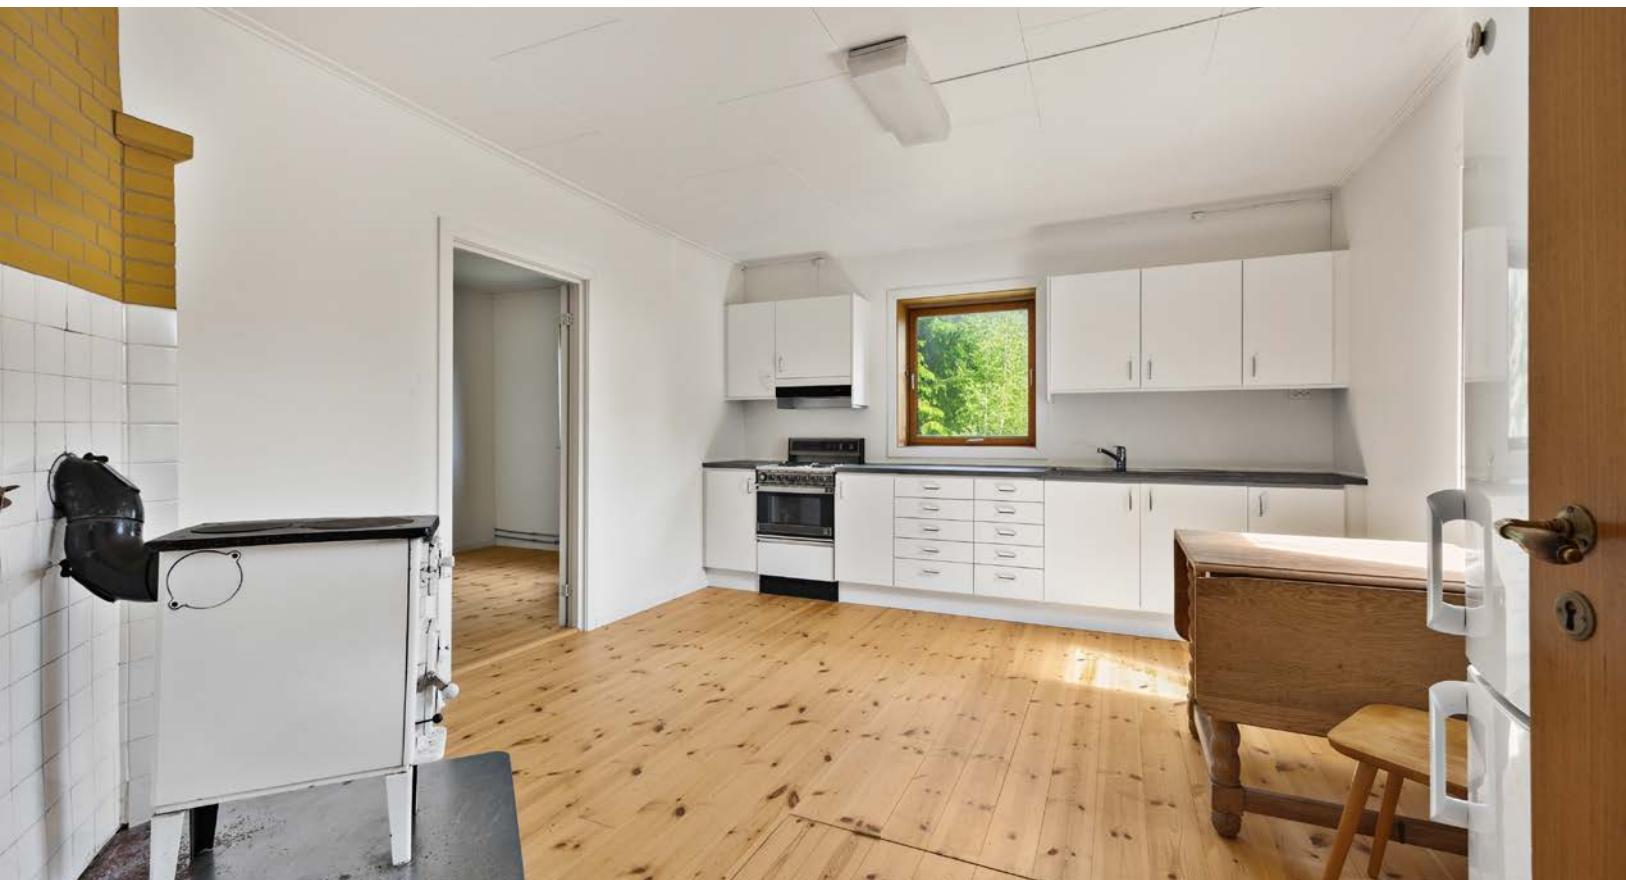
Det er nisje til komfyr og montert ventilator - denne er ikke tilkoblet slange.

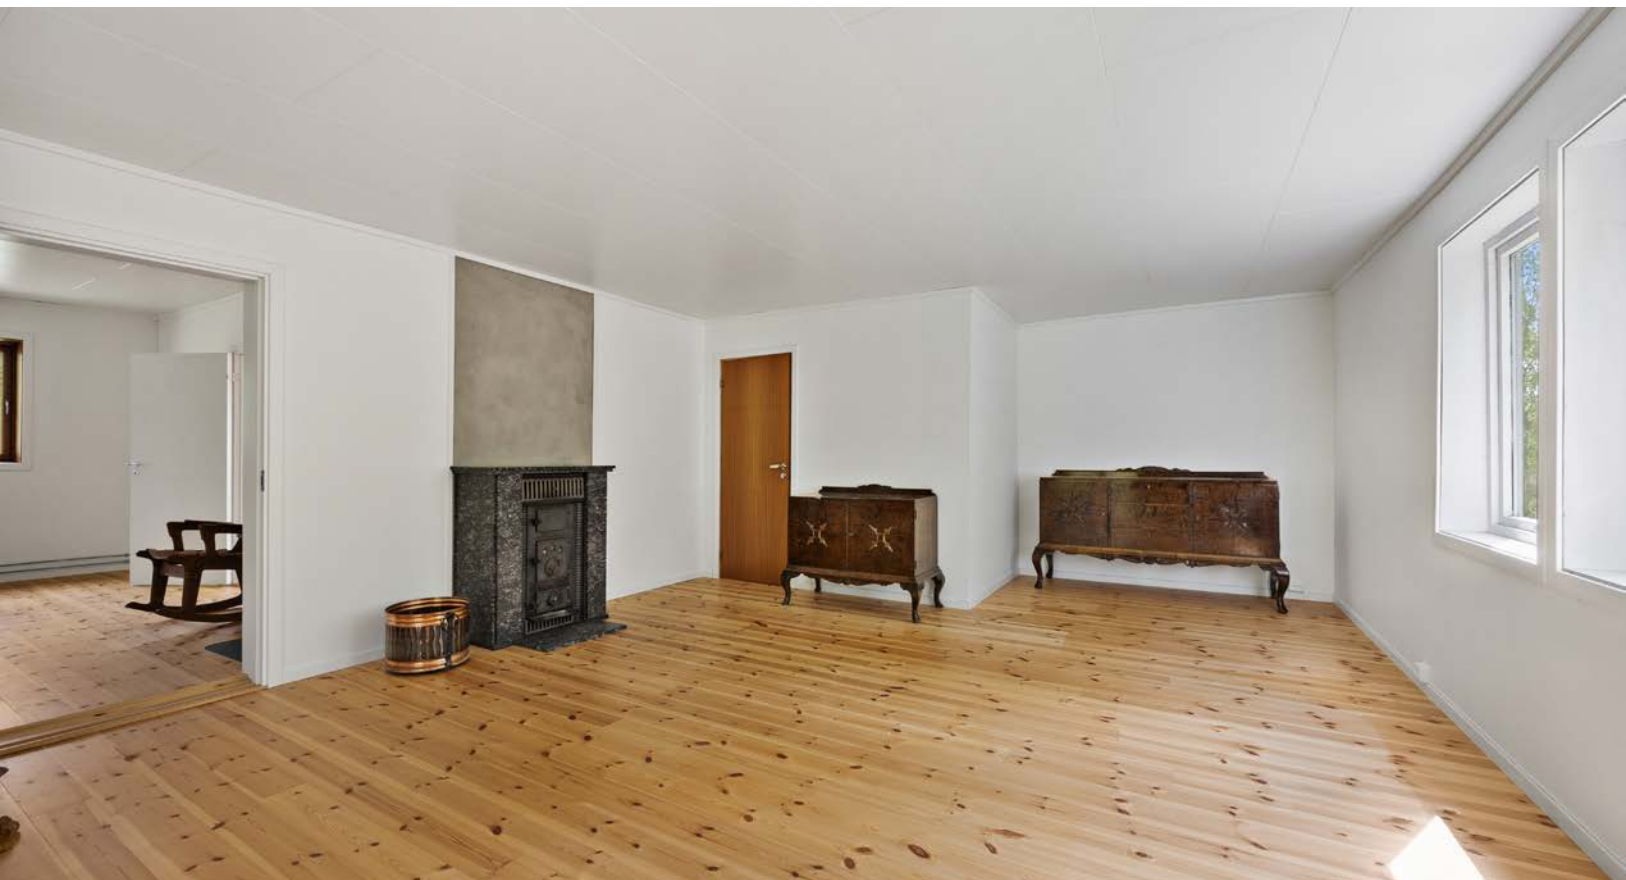
Boligen har flere ildsteder - blant annet vedkamin, vanlig vedovn og hvit vedkomfyr. Det gjøres oppmerksom på synlige sprekker i pipen, så fyring bør avvantes.

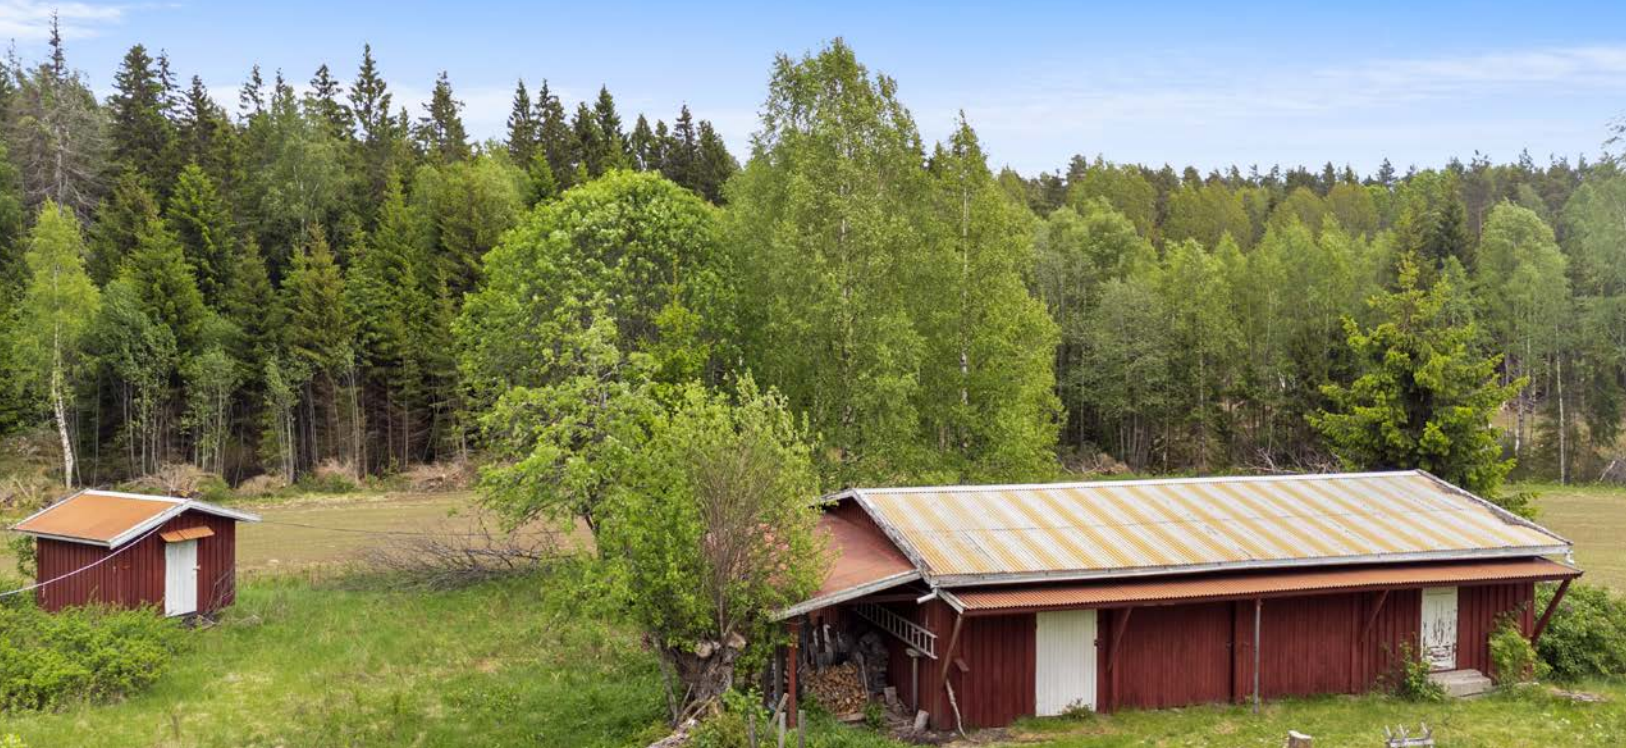
Uthuset er på ca 100 kvm - og har godt med oppbevaringsplass.

Bygningen har behov for rehabilitering.

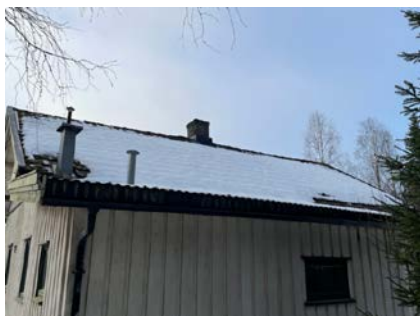
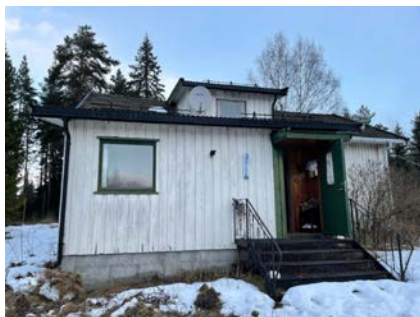
## ! TG 3 Veggkonstruksjon

Utvendig > Veggkonstruksjon: Konstruksjoner tømmer er ikke synlig for inspeksjon, antatt fra byggeår. Det er utvendig stående kledninger med mye svertesopp, noe sprekker og stedvis noe morkne ender mot sålebrett/ned mot grunnmur. Det er ikke synlig musetetting og det er opplyst om mus i boligen, også synlig tegn etter dette. I åpning i grunnmur på gavl mot innkjøring til eiendommen så kan det ses smuldret trevirke. Dette kan også ses på eldre bæringer i kjellerrom under kjøkken selv om bjelkelag er skiftet ut ca. 2018. Det er synlig skjevheter i bygget, dette vurderes som normalt med tanke på alder totalt, men utelukker heller ikke skader på skjulte konstruksjoner.

Vurdering av avvik: Det er påvist spredte råteskader i bordkledningen. Konstruksjonene har omfattende skjevheter. Det er påvist stor slitasje fasader, innvendige vegger er igjenkledd så det er ikke synlig hovedkonstruksjon her. Normalt på slike bygg så kan bunnstokker være skadet og skader rundt vinduer er vanlig å finne når vegg åpnes.

Konstruksjoner tømmer er ikke synlig for inspeksjon, antatt fra byggeår. Det er utvendig stående kledninger med mye svertesopp, noe sprekker og stedvis noe morkne ender mot sålebrett/ned mot grunnmur. Det er ikke synlig musetetting og det er opplyst om mus i boligen, også synlig tegn etter dette.

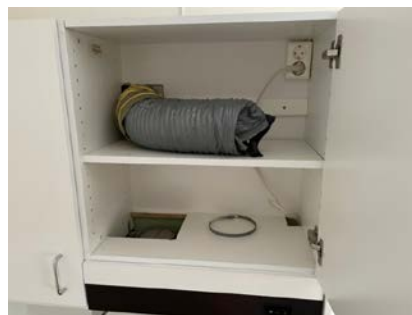
#### TO 3 Avtrekk

Vurdering av avvik: Det er registrert avvik med avtrekk. Slange er ikke montert på ventilator for utkast.

- Andre tiltak:
- Montere slange.
