Tilstandsrapport

Enebolig

Vårstien 11, 1793 TISTEDAL

Befaringsdato: 13.03.2025

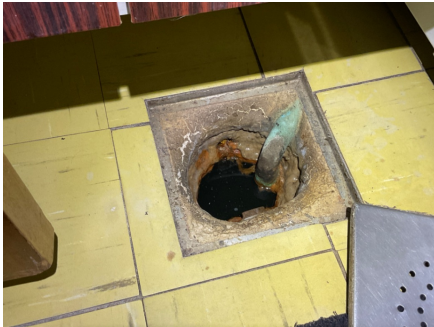
1.ETASJE > BAD

TG 1 Tilliggende konstruksjoner våtrom

Hulltaking er foretatt fra tilstøtende rom, uten å påvise unormale forhold i våtsone.

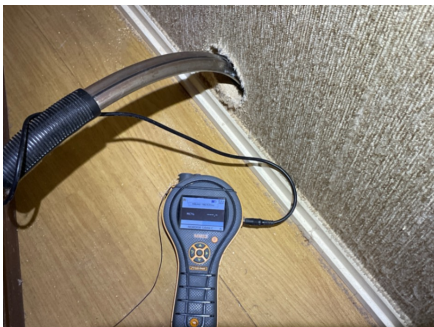
KJELLER > VASKEROM

TG 3 Generell

Rommet oppfyller ikke krav til våtrom og har mer karakter av en tradisjonell vaskekjeller. Det kan fortsatt benyttes som dette, da det har åpne murkonstruksjoner, men det finnes ingen form for tettesjikt eller fuktsikring.

Kostnadsestimat: 50 000 - 100 000

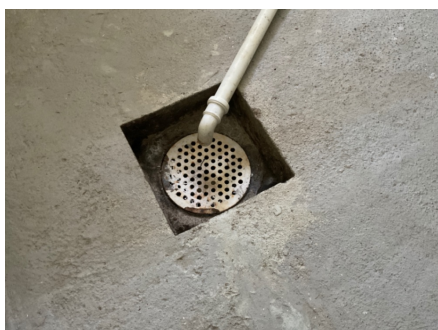
KJELLER > VASKEROM

Tilliggende konstruksjoner våtrom

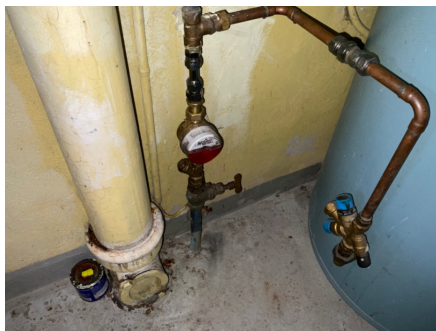
TG 2 Avløpsrør

Avløpsrør av støpejern fra byggeår. Lufting av kloakk er ført ut og over tak. Staking kan gjøres via en stakeluke på vaskerom i kjeller.

- Mer enn halvparten av forventet brukstid er passert på innvendige avløpsledninger.
- Det er påvist at avløpsrør av jern har rustskader.
