Velkommen Vårstien på Sommerro!

Befaringsdato: 13.03.2025

Rapportdato: 21.03.2025

Tilstandsrapport

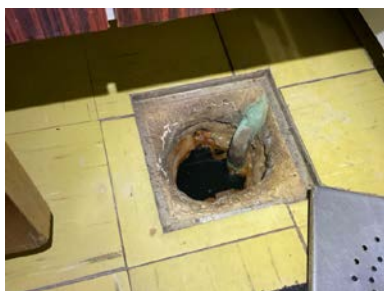
1. ETASJE > BAD

TG 1 Tilliggende konstruksjoner våtrom

Hulltaking er foretatt fra tilstøtende rom, uten å påvise unormale forhold i våtsone.

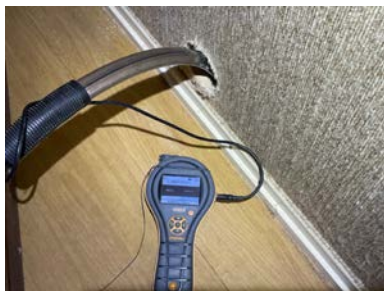
KJELLER > VASKEROM

TG 3 Generell

Rommet oppfyller ikke krav til våtrom og har mer karakter av en tradisjonell vaskekjeller. Det kan fortsatt benyttes som dette, da det har åpne murkonstruksjoner, men det finnes ingen form for tettesjikt eller fuktsikring.

Kostnadsestimat: 50 000 - 100 000

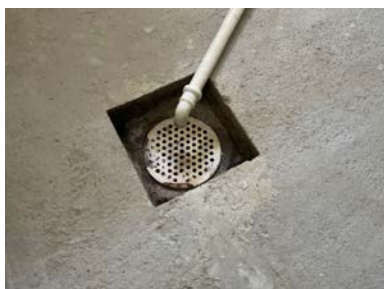
KJELLER > VASKEROM

TGIU Tilliggende konstruksjoner våtrom

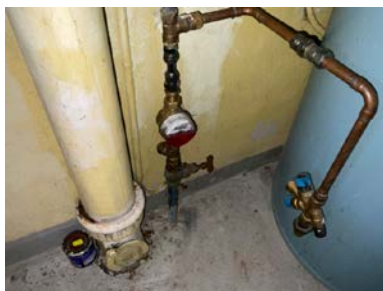
TG 2 Avløpsrør

Avløpsrør av støpejern fra byggeår. Lufting av kloakk er ført ut og over tak. Staking kan gjøres via en stakeluke på vaskerom i kjeller.

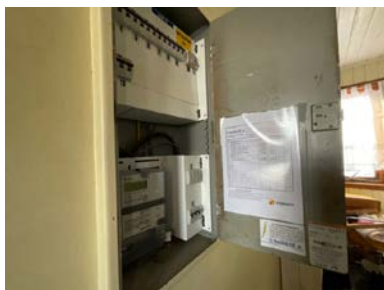
TG 0 Branntekniske forhold

Dette er en forenklet kontroll begrenset til de spørsmål som fremkommer under. Tilstandsgraden er basert på retningslinjer til disse spørsmålene i bransjestandarden NS3600. Dette kan ikke sammenlignes med en fullstendig kontroll av branntekniske forhold av offentlig myndighet, eller en vurdering av boligens branntekniske forhold eller prosjektering fra en rådgiver med spesialkompetanse. En bygnings sakkyndig har verken kompetanse til å gi slik veiledning eller lov til å foreta en slik kontroll.
