# Tilstandsrapport

Hollendergata 4 A, 0190 OSLO

Befaringsdato: 24.06.2025

## Eiet seksjon - Byggeår: 1895

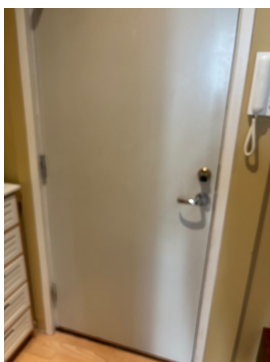
### ! TG 1 Dører

Ytterdør i malt utførelse.
