# Tilstandsrapport

Boligbygg med flere boenheter

Gimleveien 62 , 4630 KRISTIANSAND S

Rapportdato: 02.03.2026

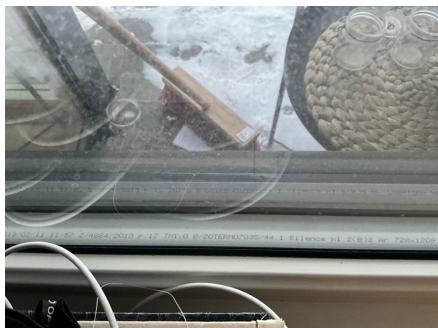
### ! TG 1 Vinduer

Bygningen har malte trevinduer med 2-lags glass og malte trevinduer med 3-lags glass.

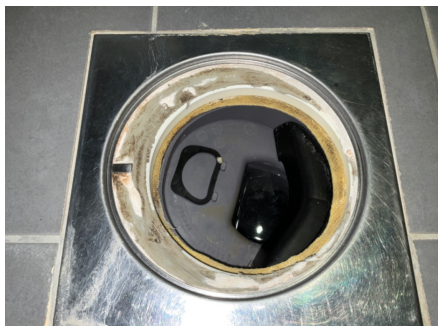
#### ! TG 2 Sluk, membran og tettesjikt

Det er plastsluk og smøremembran med ukjent utførelse.

- Mer enn halvparten av forventet brukstid er passert på membranløsningen.

- Det er viktig å merke seg at levetiden til en membran varierer basert på kvalitet, installasjon og bruk. Eldre membraner kan bli sprø og sprekke opp, noe som fører til at de mister sin vanntettende funksjon. Dette kan resultere i vannlekkasjer gjennom vegger og gulv og fuktskader.

Anbefaler tett dusjkabinett for å minimere vannbelastning på en aldrende membran.

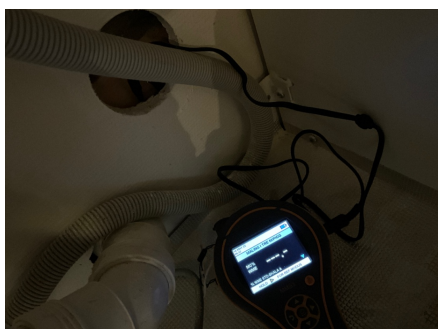
### ! TG 0 Tilliggende konstruksjoner våtrom

Hulltaking er foretatt uten å påvise unormale forhold. Hulltaking er foretatt i skap på kjøkkenet bak våtsone for dusjen. Fuktkvotemåling (vekt%) i konstruksjonen ble målt til under 6.

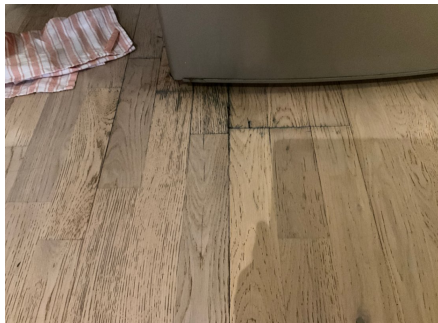
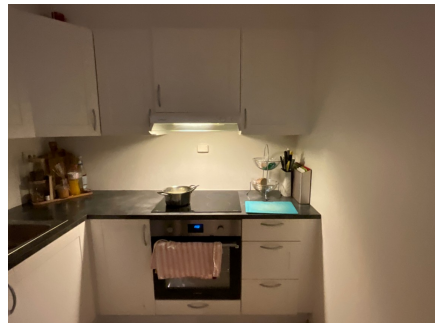
### ! TG 2 Overflater og innredning

- Det er påvist fuktskjolder i overflater.

Det er registrert fuktskader i gulvet under kjøleskapet. Avviket skyldes vann som renner fra kjøleskapet.

- Overflater må utbedres eller skiftes.

For å lukke avviket må det gjøres lokal utbedring. Kun kosmetisk betydning.

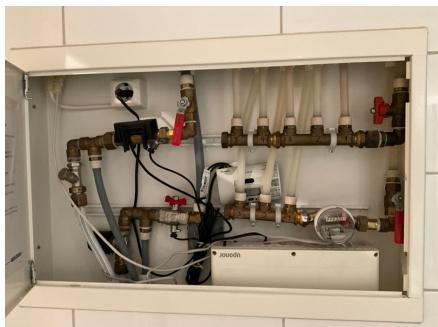
### ! TG 1 Vannledninger

Innvendige vannledninger er av plast (rør i rør). Det er besiktiget i rørskap.

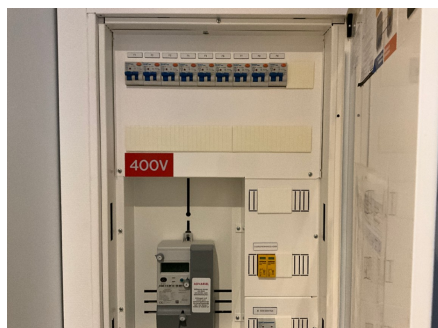
Det elektriske anlegget har automatsikringer. Sikringsskapet er plassert i gangen.

På bakgrunn av manglende samsvarserklæringer på deler av anlegget anbefales det en utvidet el kontroll på hele anlegget. Kostnader etter en kontroll må påregnes.
