# Tilstandsrapport

Boligbygg med flere boenheter

Parkveien 1 F, 4550 FARSUND

# gnr. 1, bnr. 535, snr. 6

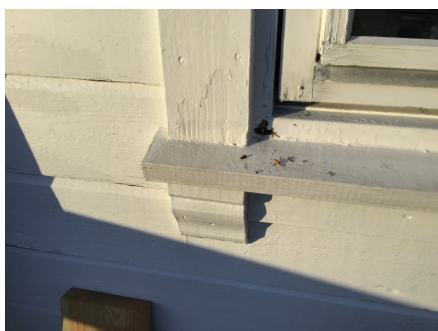
## TG 3 Vindu kjøkken

- Det er påvist vinduer med fukt/råteskader.

Det er registrert råteskader i bunn karm i vindu på kjøkken.

Råteskader kan føre til redusert funksjon og tetthet i vinduet, samt svekket motstand mot fuktpåvirkning.

- Vinduer med råteskader må erstattes med nye.
- Andre tiltak:

Det anbefales utbedring eller utskiftning av vinduet. Videre bør omkringliggende konstruksjoner kontrolleres for eventuelle fuktskader.

Kostnadsestimat er basert på utskiftning av 1 stk vindu, hvor det ble registrert råteskader.

**Kostnadsestimat: Under 20 000**

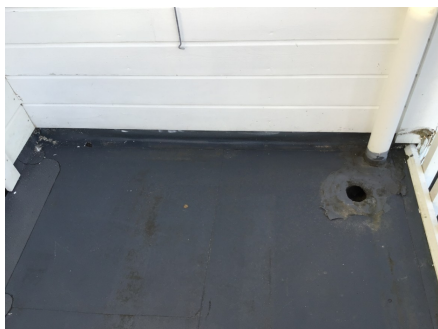
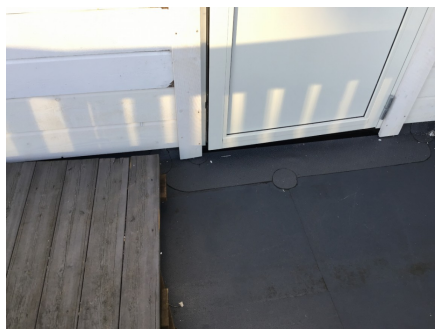
## TG 1 Balkonger, terrasser og rom under balkonger

Balkong med tekking og treplattung Eier opplyser at balkong ble renoverert i 2016 hvor det ble lagt ny tekking, ny treplattung og satt opp nytt rekkverk i 2016, sammenheng ved at gammel tekking måtte skiftes ut.
