Tilstandsrapport

Enebolig

Østsidevegen 145 , 2090 HURDAL

Befaringsdato: 13.05.2026

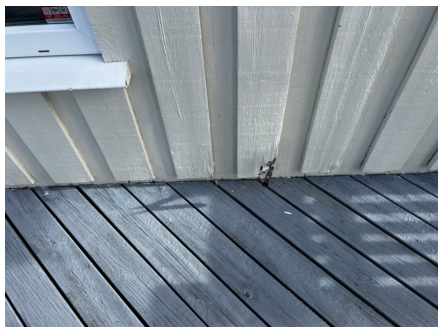
- Det er påvist betydelige råteskader i bordkledningen.

Råteskadet kledning

Råteskadet bordkledning bør skiftes ut for å hindre videre skade på underliggende konstruksjon. Dersom tiltak ikke iverksettes, kan dette føre til økt risiko for fuktskader, sopp og ytterligere forringelse av veggkonstruksjonen.

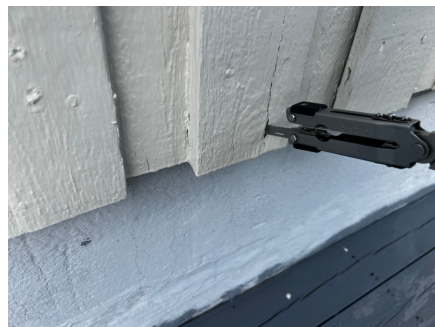
Råteskadet kledning

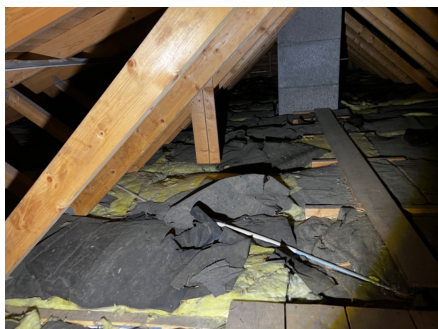
- Det er avvik:

Begrenset besiktigelse på grunn av manglende gangbane gjør at skjulte feil eller skader kan være oversett, noe som øker risikoen for uoppdagede problemer i takkonstruksjonen.

Isolasjonen bør legges jevnt, og det bør etableres papp over isolasjonen for å hindre innblåsing og varmetap.

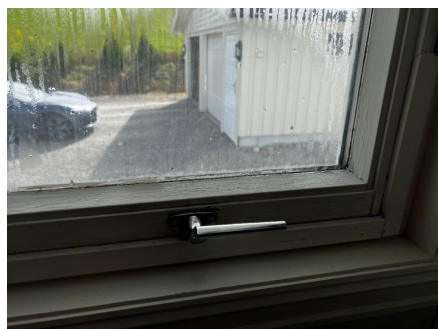
- Det er vindu/dør med ikke fuktbestandige materialer i våtsonen (ved vask, dusj, badekar, osv.), løsningen eller byggematerialet er uegnet.

Vindu bad

- Uegnede materialer må fuktbeskyttes/utskiftes.

Det bør iverksettes tiltak for å beskytte eller skifte ut uegnede materialer i våtsonen, for å redusere risikoen for fuktskader, råte og soppdannelse. Manglende tiltak kan føre til redusert levetid på konstruksjonen og økte vedlikeholdskostnader.

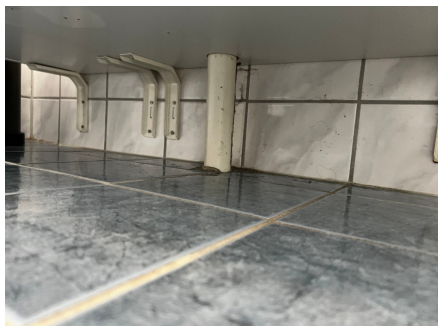
- Det er påvist mangelfull/feil utførelse rundt rørgjennomføringer e.l. som gir fare for fukt i konstruksjonen i våtzone.
- Membran kan ikke konstateres (ikke synlig og det foreligger heller ikke dokumentasjon).
- Sluk har begrenset mulighet for inspeksjon og rengjøring.

Mangler mansjett rundt rør

- Det må gjøres nærmere undersøkelser. Manglende membran/tettesjikt medfører risiko for lekkasjer og fukt i konstruksjonen.
- Det må gjøres nærmere undersøkelser.
- Når sluket har begrenset tilgang, er det vanskelig å rengjøre sluket og å inspisere den for å oppdage skader i membranen/fuger rundt sluket, som er avgjørende for å forhindre lekkasjer.
- Andre tiltak:

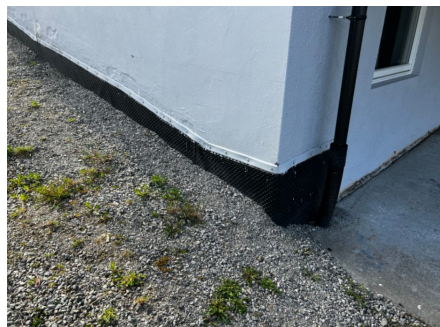
- Grunnmuren har sprekkdannelser.

Registrert vertikalt riss på grunnmur mot nord, samt en del sår/ manglende puss mm.

Sprekkdannelser og sår i grunnmuren bør utbedres, og manglende puss bør repareres for å hindre videre forringelse og inntrenging av fukt. Dersom tiltak ikke utføres, kan dette føre til økt risiko for fuktskader, redusert bæreevne og ytterligere skader på konstruksjonen.
