Østsidevegen 145, 2090 HURDAL

**Velholdt og innholdsrik enebolig  
med stor tomt | Flott ustikt mot  
Hurdalsjøen | Dobbelgarasje |  
Egen inngang i kjeller**

Befaringsdato: 13.05.2026

Rapportdato: 20.05.2026

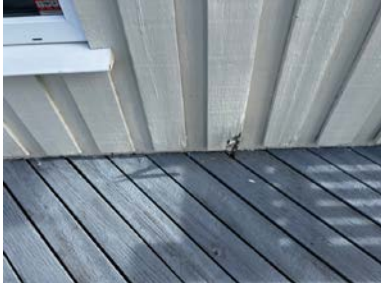
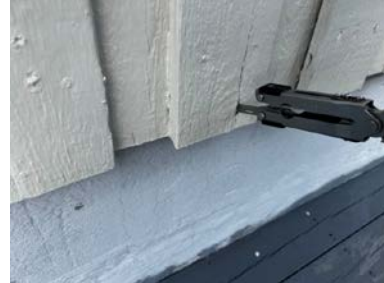
- Det er påvist betydelige råteskader i bordkledningen.

Råteskadet kledning

Råteskadet bordkledning bør skiftes ut for å hindre videre skade på underliggende konstruksjon. Dersom tiltak ikke iverksettes, kan dette føre til økt risiko for fuktskader, sopp og ytterligere forringelse av veggkonstruksjonen.

**Kostnadsestimert: 100 000 - 200 000**

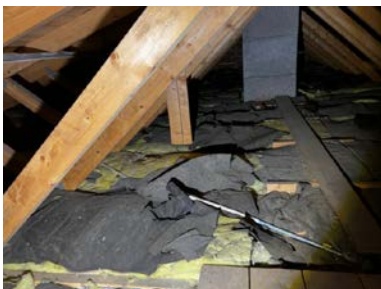
- Det er avvik:

Isolasjonen bør legges jevnt, og det bør etableres papp over isolasjonen for å hindre innblåsing og varmetap.

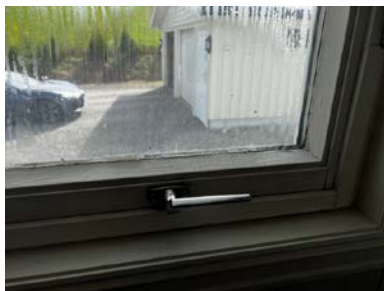
- Det er vindu/dør med ikke fuktbestandige materialer i våtsonen (ved vask, dusj, badekar, osv.), løsningen eller byggematerialet er uegnet.

Vindu bad

- Uegnete materialer må fuktbeskyttes/utskiftes.

Det bør iverksettes tiltak for å beskytte eller skifte ut uegnede materialer i våtsonen, for å redusere risikoen for fuktskader, råte og soppdannelse. Manglende tiltak kan føre til redusert levetid på konstruksjonen og økte vedlikeholdskostnader.

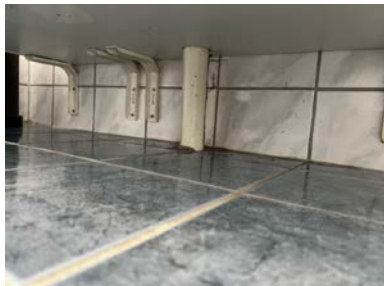
- Det er påvist mangelfull/feil utførelse rundt rørgjennomføringer e.l. som gir fare for fukt i konstruksjonen i våtsonen.
- Membran kan ikke konstateres (ikke synlig og det foreligger heller ikke dokumentasjon).
- Sluk har begrenset mulighet for inspeksjon og rengjøring.

Mangler mansjett rundt rør

- Det må gjøres nærmere undersøkelser. Manglende membran/tettesjikt medfører risiko for lekkasjer og fukt i konstruksjonen.
- Det må gjøres nærmere undersøkelser.
- Når sluket har begrenset tilgang, er det vanskelig å rengjøre sluket og å inspisere den for å oppdage skader i membranen/fuger rundt sluket, som er avgjørende for å forhindre lekkasjer.
- Andre tiltak:

Det kan ikke verifiseres om våtrommet har fungerende tettesjikt. Ikke fungerende tettesjikt på våtrom kan føre til skjult skade på tilstøtende/ innebygde bygningsdeler som kan være vanskelig å avdekke på et tidlig tidspunkt. Dersom det skal kunne verifiseres utførelse av tettesjikt på våtrommet må dokumentasjon i form av bilder/ sjekkliste/ kontrollerklæring for utførelse og samsvar for benyttede materialer framlegges. Dersom dette ikke kan fremskaffes anbefales det å følge med på tilstand til våtrommet og tilstøtende bygningsdeler/ rom.

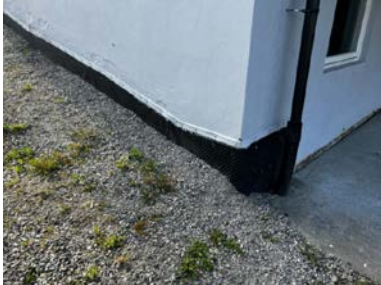
Tidligere registrerte saltutslag indikerer at det kan ha vært fuktproblemer, og utforede vegger gjør det vanskelig å oppdage eventuelle nye skader.
