# Tilstandsrapport

Enebolig

Tåtøyveien 53, 3783 KRAGERØ SKJÆRGÅRD

Befaringsdato: 27.08.2025

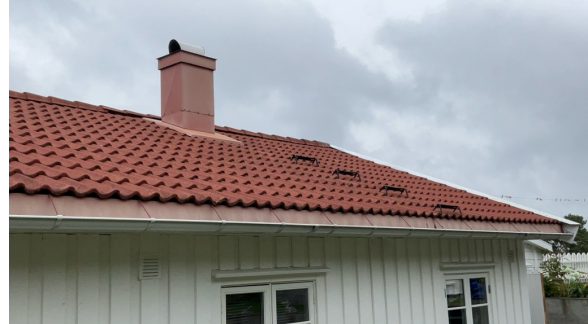
- Mer enn halvparten av forventet brukstid er passert på undertak.
- Det er avvik:

Del av taktekking.

- Tiltak:
- Når takteking og undertak begynner å bli gamle, øker risikoen for lekkasjer, noe som kan føre til omfattende og kostbare reparasjoner av underliggende konstruksjoner dersom en ikke foretar tiltak på konstruksjonene før dette oppstår.

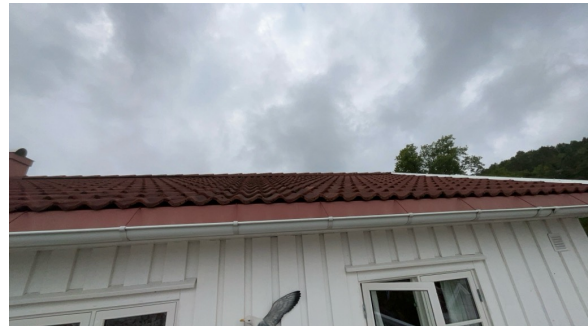
Del av taktekking.

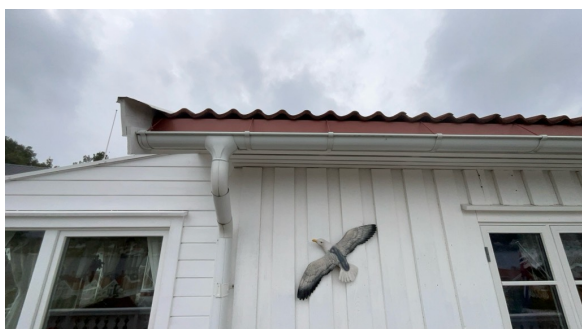
Del av rennesystem. Pipebeslag.

Del av rennesystem.

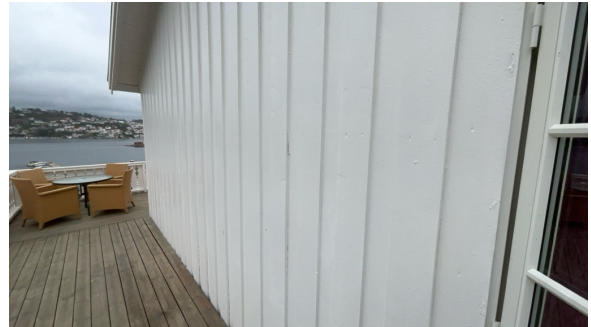
- Det er ingen eller liten lufting i nedre kant av kledning mot grunnmur.
- Det er avvik:

Del av vegg. Stikk kontroll av vegger er utført.

Del av vegg.

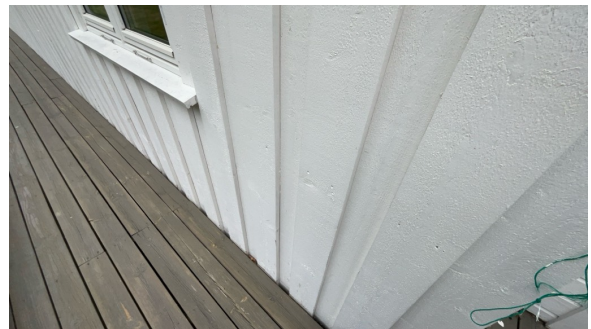
Del av vegg.

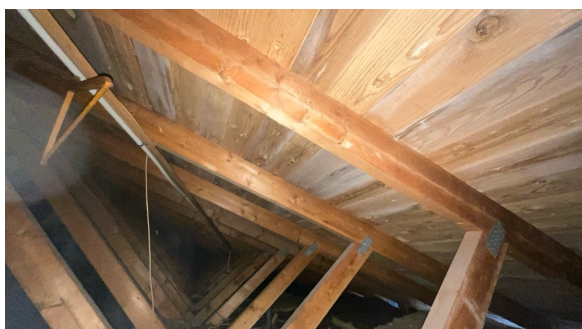
Det er registrert noe elde og spor etter fukt. Fukt sporene ser ut til å være av noe eldre dato, dette kan tyde på at det ikke er noen direkte vannlekkasjer i dag.

Del av takkonstruksjon, sett fra loft.

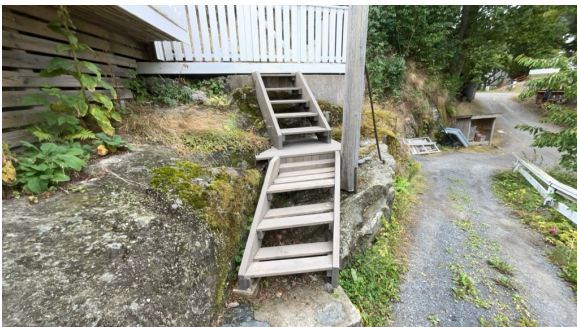
Trapp opp til terrasse.

- Rekkverk må monteres for å lukke avviket.

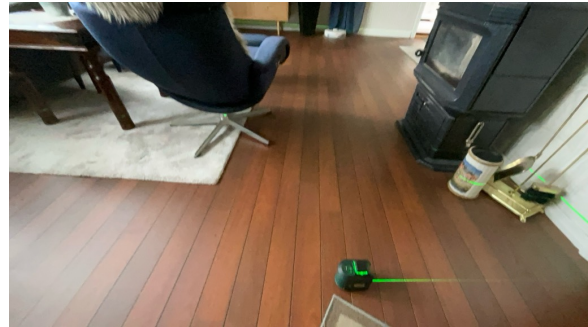
- Det er målt høydeforskjell på mellom 15-30 mm gjennom hele rommet. Tilstandsgrad 2 gis med bakgrunn i standardens krav til godkjente måleavvik.

Målt etasjeskille.

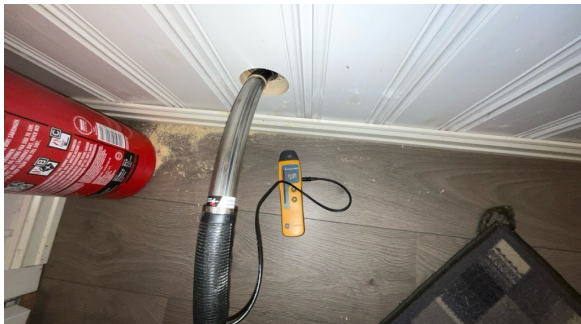
Hulltaking er foretatt og det er påvist avvik i konstruksjonen. Det er målt ca 23 % fukt i treverk.

- Det er gjennom hulltaking påvist høyt fuktnivå inne i trekonstruksjonen i hulltakingen, men ikke påvist fuktskader i dette området. Høy luftfuktighet kan over tid føre til muggvekst eller sverting av materialer. Samtidig kan materialer og konstruksjoner bli ødelagt.

Hull for kontroll av fukt.

- Det påviste fuktnivå gir grunn til å overvåke konstruksjonen jevnlig for å se utvikling over tid, og eventuelt foreta tiltak for å unngå fuktskader.

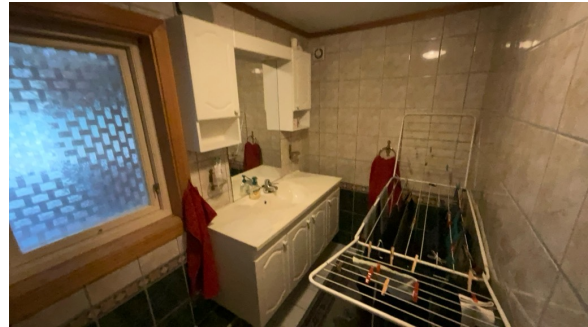
- Manglende oppgradering av våtrommet medfører høy risiko for at konstruksjonene ikke vil tåle vanlig bruk av vann eller lekkasjer. Dette kan føre til fuktskader på tilstøtende konstruksjoner.

Del av badrom.

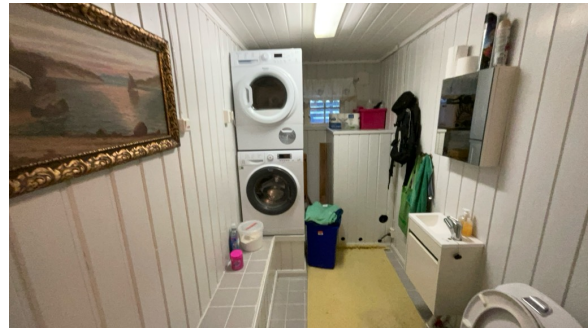
- Manglende oppgradering av våtrommet medfører høy risiko for at konstruksjonene ikke vil tåle vanlig bruk av vann eller lekkasjer. Dette kan føre til fuktskader på tilstøtende konstruksjoner.

Del av vaskerom.

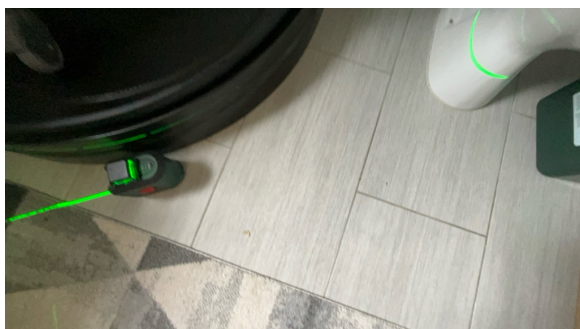
- Andre tiltak:
- Til tross for avviket i fall/høydeforskjell til sluk, vil gulvet fortsatt kunne lede vann mot sluket, men med redusert effektivitet. Dette kan potensielt øke risikoen for vannansamling i enkelte områder av badet.

Konsekvens på avvik er at vann kan komme på avveie ved eventuelle lekkasjer.

Del av gulv.

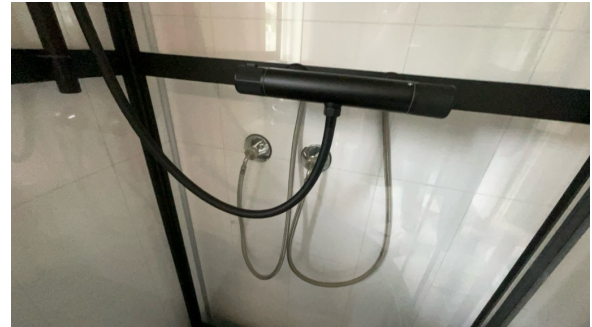
Sluk under dusjkabinett og har begrenset mulighet for inspeksjon og rengjøring.

Dusjkabinett er montert med fleksislanger.

- Innhent dokumentasjon, om mulig.
- Når sluket har begrenset tilgang, er det vanskelig å rengjøre sluket og å inspisere den for å oppdage skader i membranen/fuger rundt sluket, som er avgjørende for å forhindre lekkasjer.

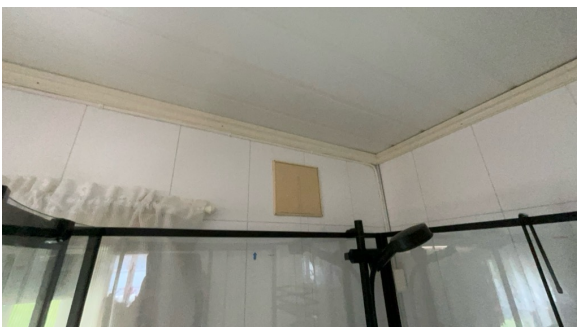
Montert ventil i vegg.

- Elektrisk avtrekksvifte bør monteres for å lukke avviket.

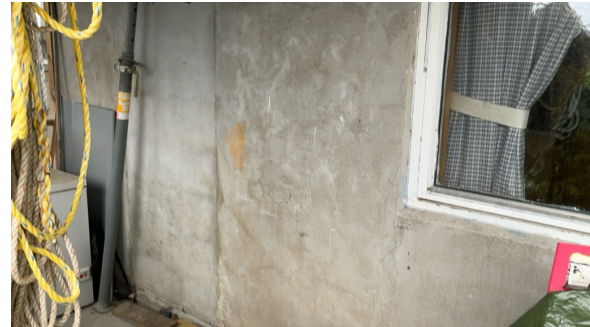
Grunnmur oppfyller i dag sin hovedfunksjon, men det er registrert noe sprekker.

Del av grunnmur.

Det er ikke behov for umiddelbare tiltak, men hold tilstanden under oppsyn og vurder eventuelle tiltak ved utvikling av avviket.

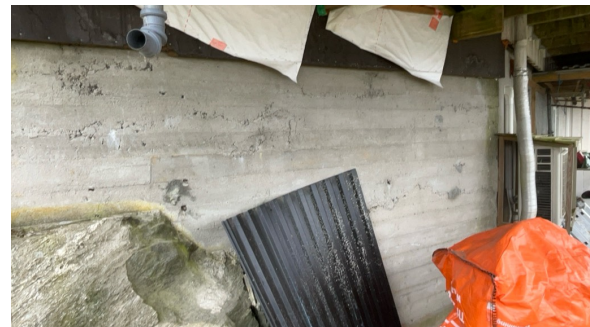
- Det er påvist mindre sprekker og/eller skjevheter i muren.

Del av forstøtningsmur.

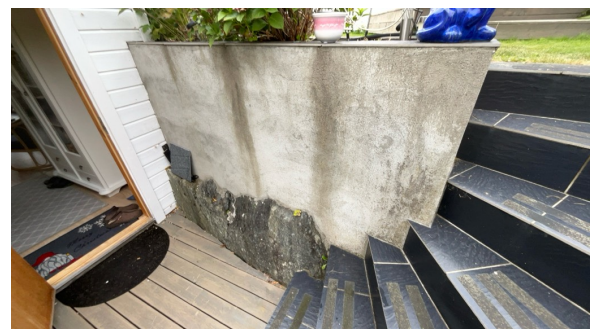
Del av forstøtningsmur.
