## Innholdsrik enebolig på Tåtøy med solrik beliggenhet og flott sjøutsikt.

gnr. 12, bnr. 956

Befaringsdato: 27.08.2025

Rapportdato: 01.09.2025

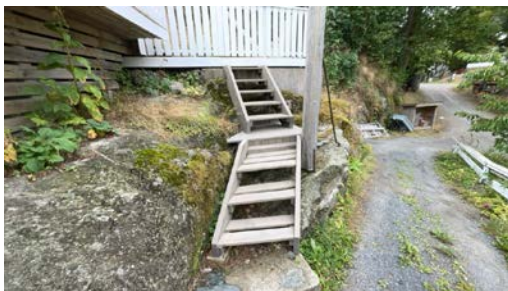
Trapp opp til terrasse.

- Rekkverk må monteres for å lukke avviket.

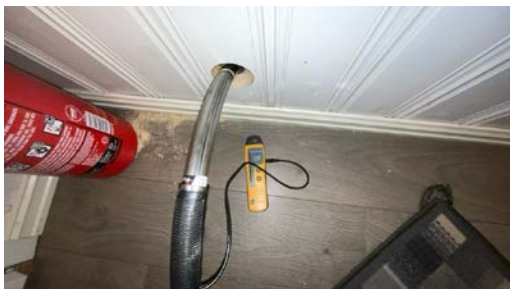
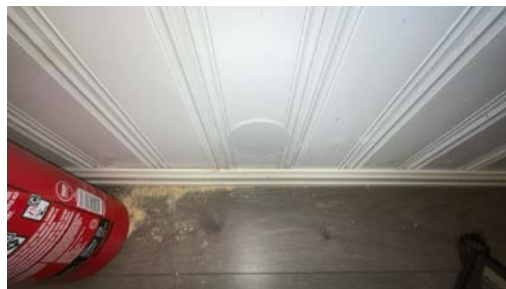
Hulltaking er foretatt og det er påvist avvik i konstruksjonen. Det er målt ca 23 % fukt i treverk.

- Det er gjennom hulltaking påvist høyt fuktnivå inne i trekonstruksjonen i hulltakingen, men ikke påvist fuktskader i dette området. Høy luftfuktighet kan over tid føre til muggvekst eller sverting av materialer. Samtidig kan materialer og konstruksjoner bli ødelagt.

Hull for kontroll av fukt.

Lukk over hull.

- Det påviste fuktnivå gir grunn til å overvåke konstruksjonen jevnlig for å se utvikling over tid, og eventuelt foreta tiltak for å unngå fuktskader.

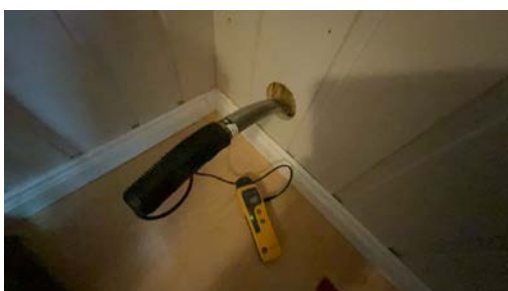
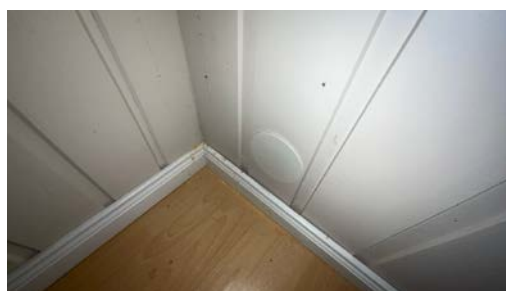
Hulltaking er foretatt uten å påvise unormale forhold.

Hull for kontroll av fukt.

Lokk over hull.

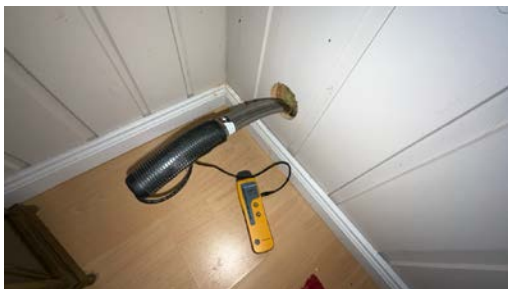
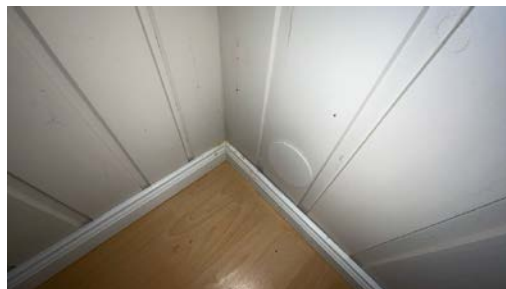
Hulltaking er foretatt uten å påvise unormale forhold.

Hull for kontroll av fukt.

Lokk over hull.

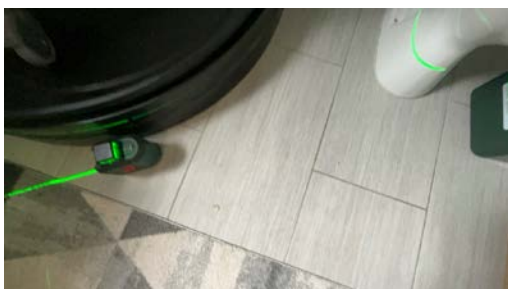
• Til tross for avviket i fall/høydeforskjell til sluk, vil gulvet fortsatt kunne lede vann mot sluket, men med redusert effektivitet. Dette kan potensielt øke risikoen for vannansamling i enkelte områder av badet.

Konsekvens på avviket er at vann kan komme på avveie ved eventuelle lekkasjer.

Del av gulv.

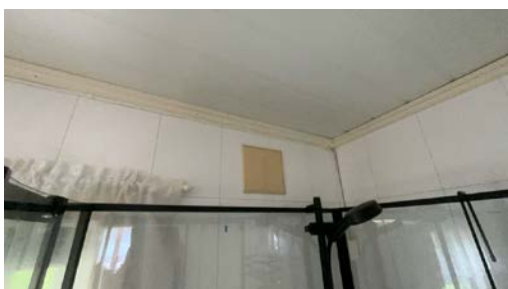
Montert ventil i vegg.

- Elektrisk avtrekksvifte bør monteres for å lukke avviket.

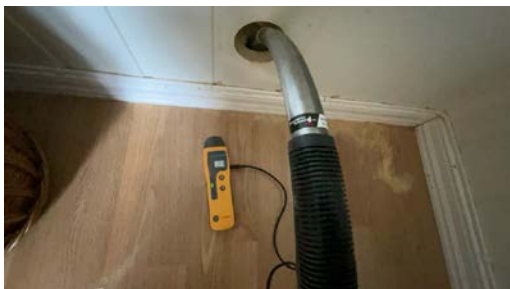
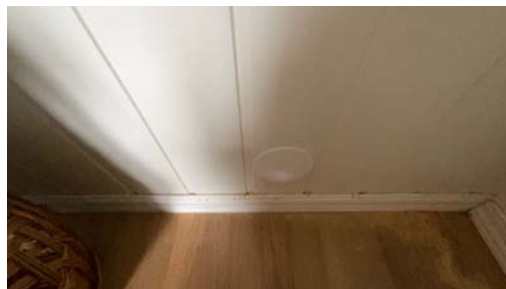
Hulltaking er foretatt uten å påvise unormale forhold.

Hull for kontroll av fukt.

Lokk over hull.

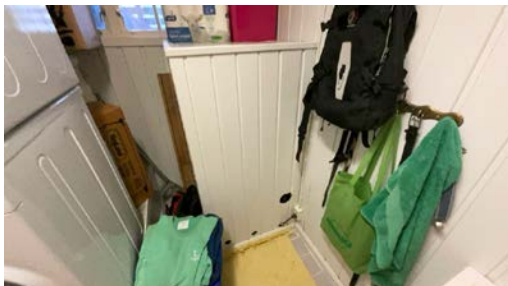
- Det er ikke behov for utbedringstiltak siden tanken fungerer i dag, men ut ifra alder kan skader plutselig oppstå på eldre tanker.

Varmtvannstank.
