# Tilstandsrapport

📍 Smedgata 43 D, 0651 OSLO

# gnr. 230, bnr. 317

Rapportdato: 03.10.2025

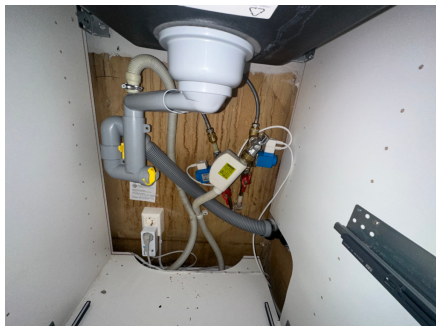
**Kjøkken:**  
Vanntilførsel med kobberrør,  
det er montert Waterguard på vannrør som sikrer mot lekkasje.

Vannrør fungerer tilfredstillende med dagens løsning.  
Det er ikke behov for oppgradering pr. i dag.

Røropplegg i kjøkkenbenk med Waterguard
