Tilstandsrapport

Leilighet

Sandvikstorget 1, 5036 BERGEN

Rapportdato: 19.10.2024

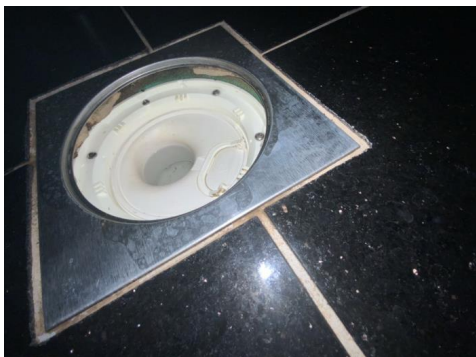
TG 2 Sluk, membran og tettesjikt

Klemring og membran er synlig i plastsluk.

Vurdering av avvik:

- Mer enn halvparten av forventet brukstid er passert på membranløsningen.

Badet er mest sannsynlig ca 19 år gammelt.

- Installering av tett dusjkabinett anbefales.
- Overvåk tilstanden jevnlig. For å få tilstandsgrad 0 eller 1 må tettesjiktet skiftes ut, men tidspunktet for når dette er nødvendig er vanskelig å si noe om.

Det er ikke behov for umiddelbare tiltak.
