# Tilstandsrapport

Boligbygg med flere boenheter

Bleikervangen 63 , 1387 ASKER

Befaringsdato: 30.01.2026

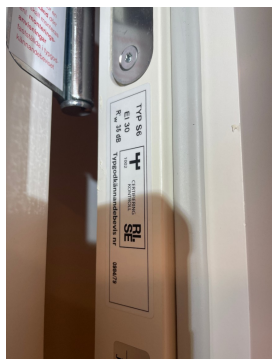
Bygningen har brann- og lydklassifisert entrédør samt skyvebalkongdør i malt tre.

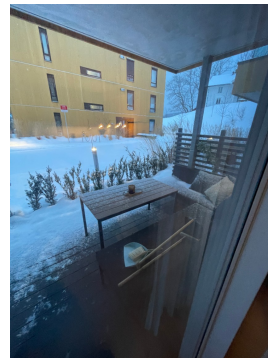
### TG IU Balkonger, terrasser og rom under balkonger

terrasse på bakkeplan i trekonstruksjon. delvis synlige terrassebord uten nevneverdige avvik.

- Balkonger/terrasse er snødekt og derfor ikke nærmere vurdert.

Det bør foretas nærmere undersøkelser av terrasse når den er snøfri, for å avdekke eventuelle skjulte skader eller avvik som kan medføre økte vedlikeholdskostnader eller redusert levetid på konstruksjonen.

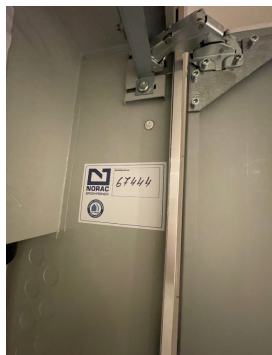
Aktuell byggeforskrift er teknisk forskrift 2017. Dokumentasjon er tilgjengelig i digital portal. Baderommet er utført som en prefabrikkert baderomskabin fra Norac.

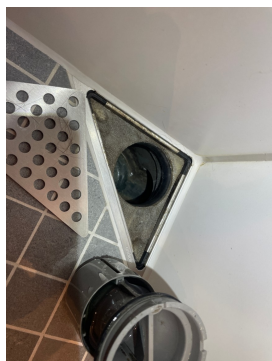
Det er nyere stålsluk og smøremembran med dokumentert utførelse.
