# Tilstandsrapport

Enebolig

Brennerivegen 47, 2340 LØTEN

Befaringsdato: 05.11.2024

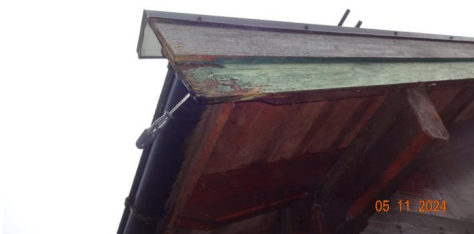
- Det er begrenset/dårlig ventilering av takkonstruksjonen.
- Det er påvist andre avvik:

Råteskadet vindskier.

- Det må foretas tiltak for å lukke avviket.
- Lufting/ventilering bør forbedres.

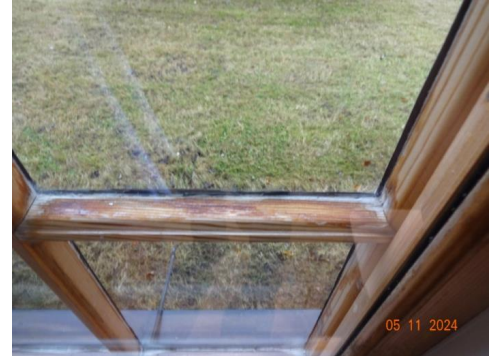
## TG 2 Vinduer

- Kondensering på enkelte glass har medført fuktskader i treverk som kan medføre utskiftningsbehov av enkelte vinduer.

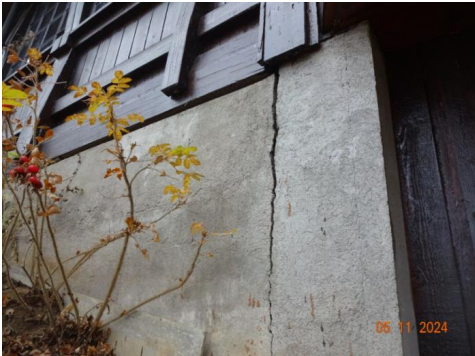
- Det er påvist andre avvik:  
Sprekk i fundament til veranda.

- Det må foretas tiltak for å lukke avviket.

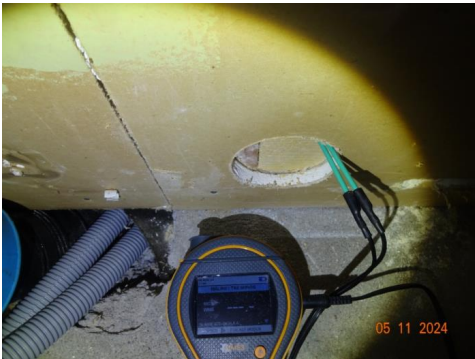
- Våtrommet må oppgraderes for å tåle normal bruk etter dagens krav.
- Ikke fuktsikre gulvflater, rommet er ikke bygget som et komplett våtrom.  
Rommet er ikke ventilert.

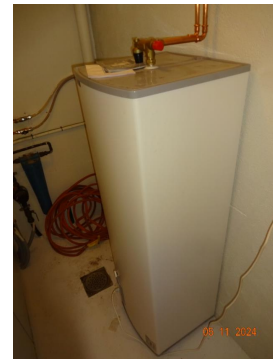
**Ja** Mangler deksel til koblingsboks. Se bilde.

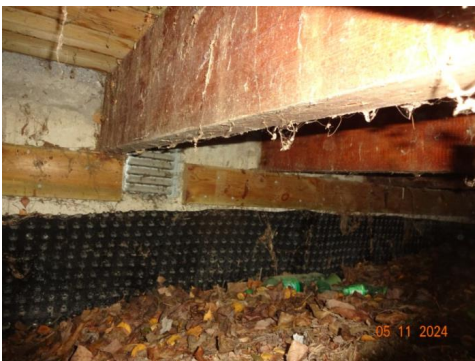
- Mer enn halvparten av forventet levetid på drenering er overskredet.
- Utvendig tetting/fuktsikring av grunnmuren er avsluttet under utvendig terreng.

Antydninger til fukt målt i kjelleryttervegg, årsaken kan være mangler på fuksikring og drenering.

- Tiltak for redrening rundt boligen kan ikke utelukkes.
- Overvåk tilstanden jevnlig. For å få tilstandsgrad 0 eller 1 må dreneringen skiftes ut, men tidspunktet for når dette er nødvendig er vanskelig å si noe om. Bruken av underetg/kjeller vil og være avgjørende.
