# TILSTANDSRAPPORT

Nygårdsgaten 55

4601/164/0/835/3/0

Befaring utført den 27.11.2025 av:

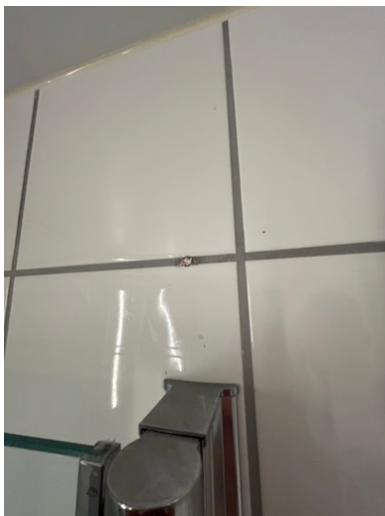
Noen hull i fliser etter tidligere montert dusjvegger, Mangler fugemasse til høyre under innredning.

hull etter tidligere montert dusjvegger, er tettet med blank silikon.

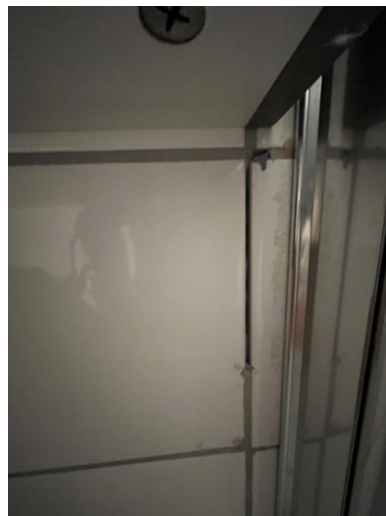
Mangler fugemasse

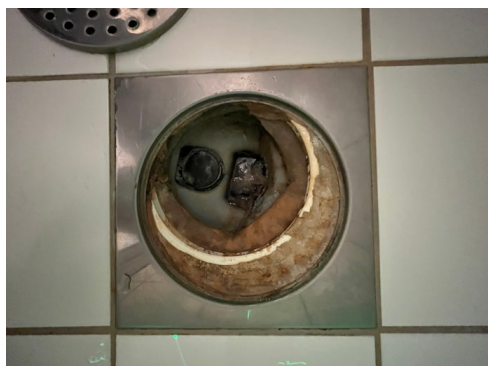
Det er etablert plastsluk i dusjonen.

Det er synlig bruk av både membran og mansjett under klemring i sluk.

TG 2 er gitt med bakgrunn i alder på fuktsikringen. Smøremembran har en naturlig aldringsprosess i form av kjemisk uttørking. Normal forventet levetid på smøremembran er 10-20 år. Ved å etablere tett dusjkabinett vil badet kunne være i flere år enn den antatte gjenstående levetiden.

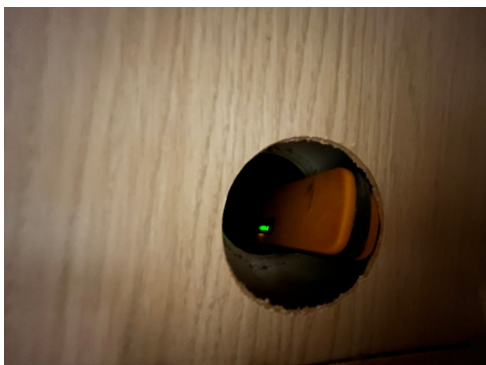
Det er utført søk etter fukt fra tilstøtende rom med hulltaking. Ingen tegn til forhøyede fuktverdier på baksiden av membran på tilfeldige valgte plasser.

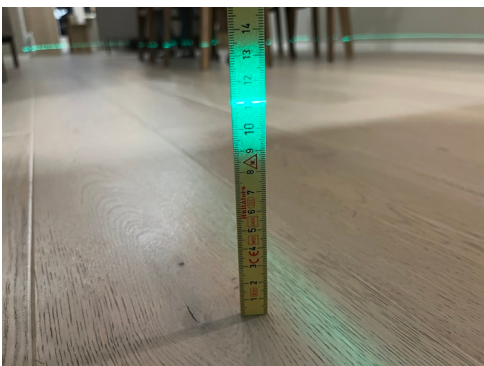
Ingen svai eller svanker avdekket på gulvet.

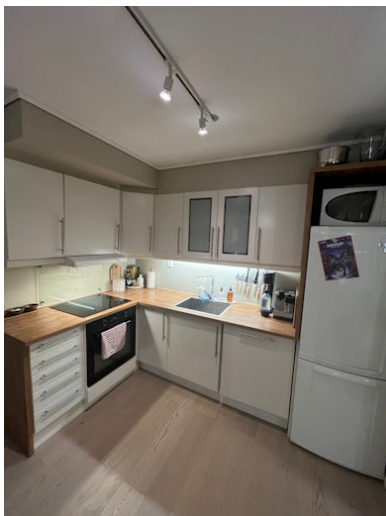
Ved stikkprøvekontroll med fuktindikator på erfaringsmessig utsatte steder ble det ikke registrert negative fuktindikasjoner. Kjøkkenet vurderes å være i bruksmessig god stand med normal bruksslitasje.

Det er ikke etablert noen av delene. Dette er på generelt grunnlag anbefalt for å ivareta sikkerhet mot evt brann og vannlekkasjer.
