# Tilstandsrapport

Nyjordesvingen 6 H, 2053 JESSHEIM

Befaringsdato: 20.01.2025

Autorisert foretak: Takstportalen Aleksander Olsen AS

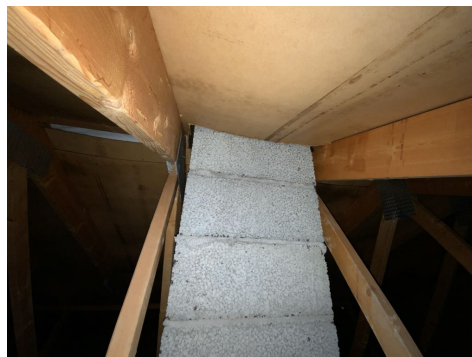
- Det er begrenset/dårlig ventilering av takkonstruksjonen.
- Det er fra loft/kryploft påvist indikasjoner på at det er punktering av dampspærre, som medfører svekket effekt av dampspærrefunksjonen.
- Det er påvist avvik rundt gjennomføringer i takflaten.

Kontroll rundt pipeløp.

- Lufting/ventilering bør forbedres.
- Lokal utbedring bør utføres.

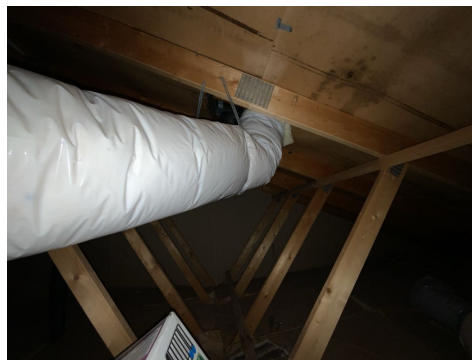
Kontroll rundt rørgjennomføringer.

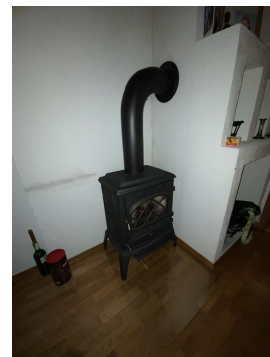
Besiktigelse av ildsted.

- Tidspunkt for piperehabilitering nærmer seg.

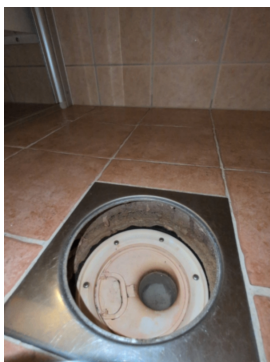
Kontroll av sluk.

- Overvåk tilstanden jevnlig. For å få tilstandsgrad 0 eller 1 må tettesjiktet skiftes ut, men tidspunktet for når dette er nødvendig er vanskelig å si noe om.
- Overvåk tilstanden jevnlig. For å få tilstandsgrad 0 eller 1 må slukløsningen skiftes ut og sannsynligvis må også membransjiktet skiftes/utbedres. Det er imidlertid vanskelig å si noe om tidspunktet for når dette er nødvendig.

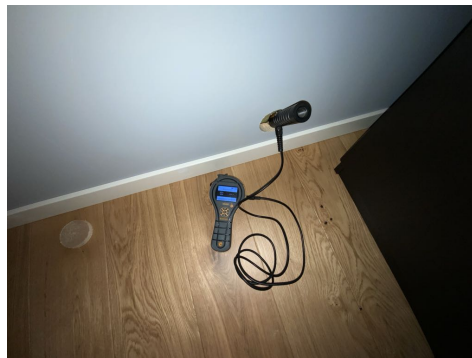
Hulltaking er foretatt uten å påvise unormale forhold. Hulltaking er foretatt ved/i Soverom.

Utført hulltaking.

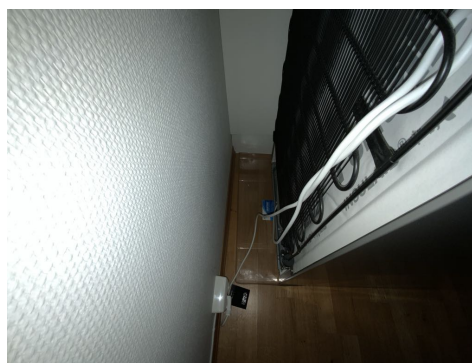
Kontroll bak kjøleskap. Ingen tegn til fuktskader på befarsdagen.

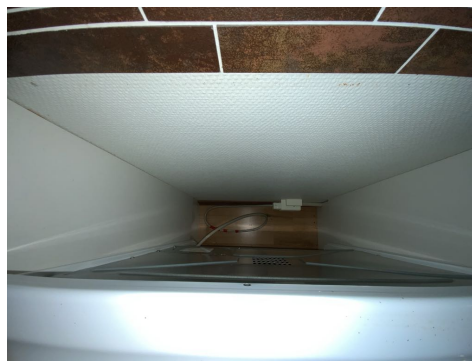
Kontroll bak ovn. Ingen tegn til fuktskader på befarsdagen.

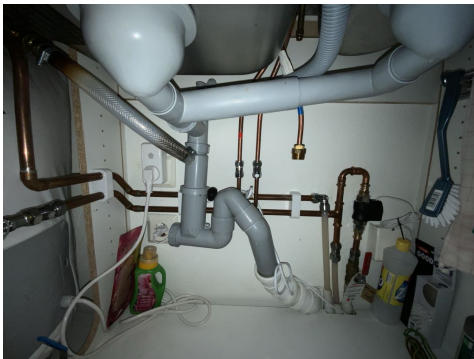
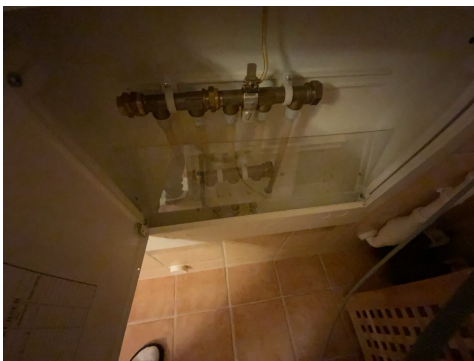
Besiktigelse av røropplegg.

- I forbindelse med oppgradering av våtrom vil det være naturlig med utskiftning av rør.
- Det er ikke behov for utbedringstiltak siden anlegget fungerer i dag, men ut ifra alder kan skader plutselig oppstå på eldre anlegg.

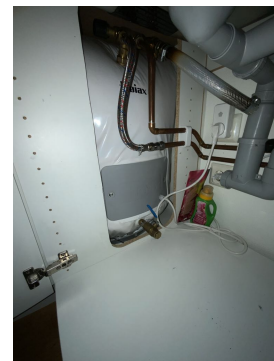
Det er påvist avvik i den elektriske tilkoblingen av varmtvannstanken.

Besiktigelse av bereder.

- Det bør etableres tilfredsstillende avrenning eller lekkasjesikring ved varmtvannstank.

Det bør etableres fast strømtilkobling med bryter på bereder grunnet branntilløp i stikkontakt kan oppstå. Bereder er for øvrig normalt fungerende.
