# Tilstandsrapport

Enebolig

Åssvingen 18, 1890 RAKKESTAD

Befaringsdato: 21.08.2025

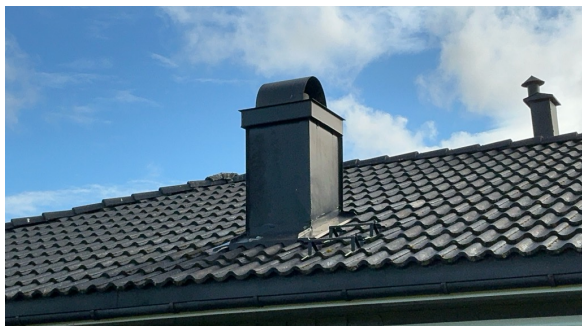
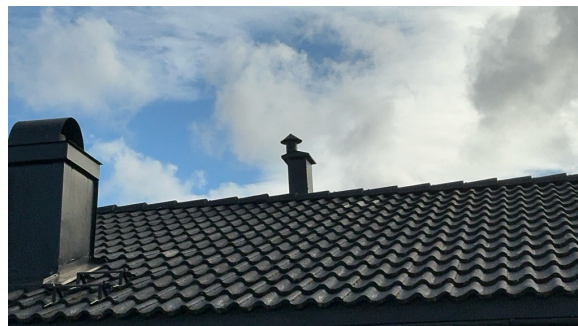
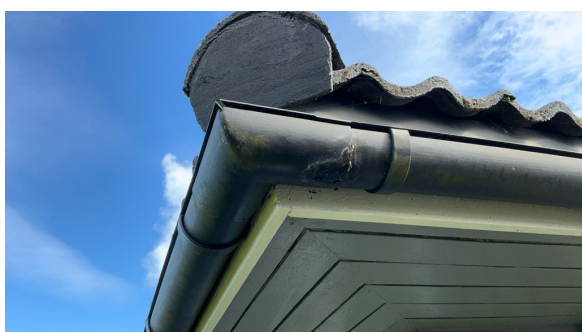
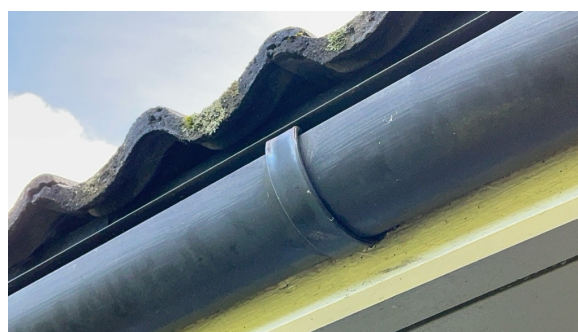
- Det er rust på innfestingen av takrenner/nedløp.
- Takrenner har punktvis lekkasjer.

Lekker i skjøt.

- Lokal utbedring må utføres.

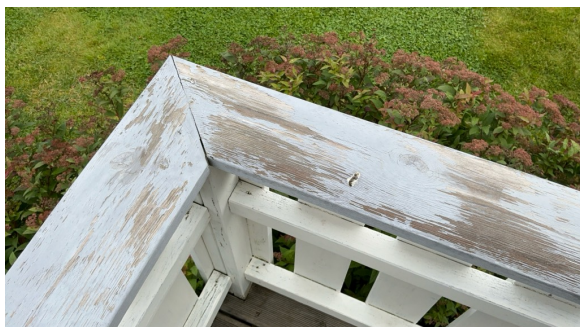
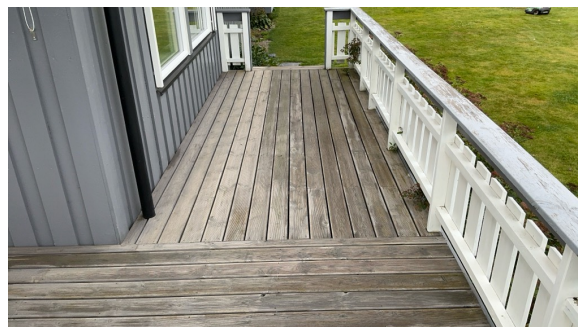
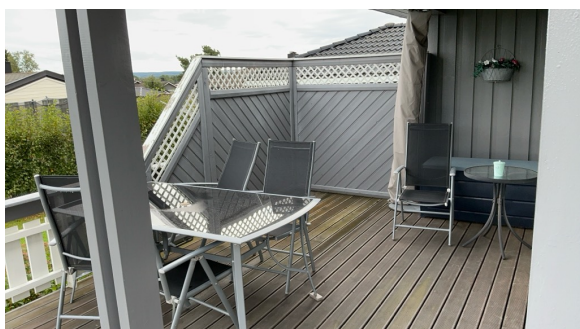
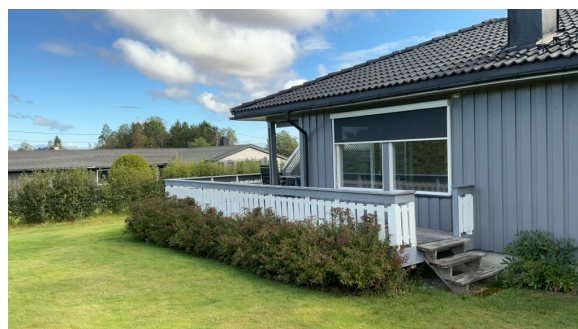
- Det er ikke krav om utbedring av rekkverkshøyde opp til dagens forskriftskrav.

Behov for vedlikehold.

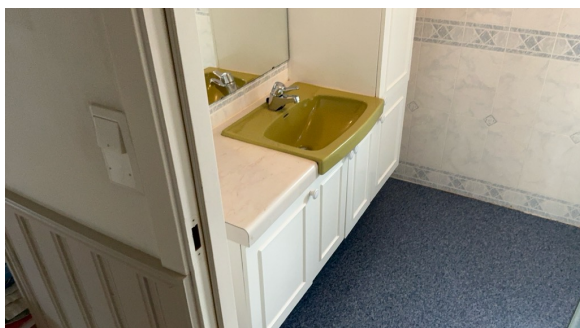
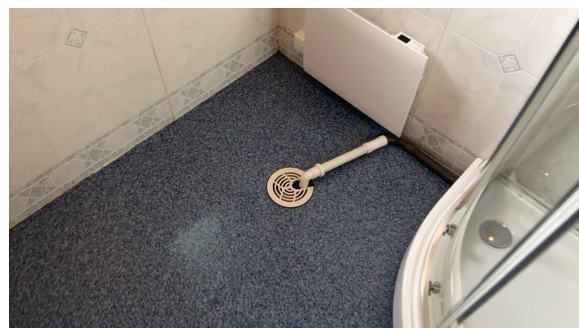
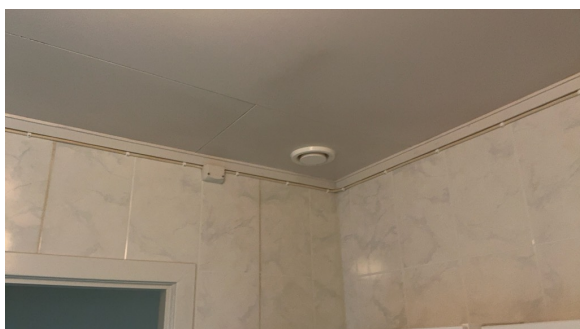
- Våtrommet må totalrenoveres. Alle forhold med tettesjikt, våtsone, sluk m.m. må dokumenteres.
- Manglende oppgradering av våtrommet medfører høy risiko for at konstruksjonene ikke vil tåle vanlig bruk av vann eller lekkasjer. Selv om det er dusjkabinett, er det fortsatt en betydelig risiko for at våtrommets konstruksjoner ikke tåler lekkasjer. Dette kan føre til fuktskader på tilstøtende konstruksjoner.

**Kostnadsestimat: 100 000 - 300 000**

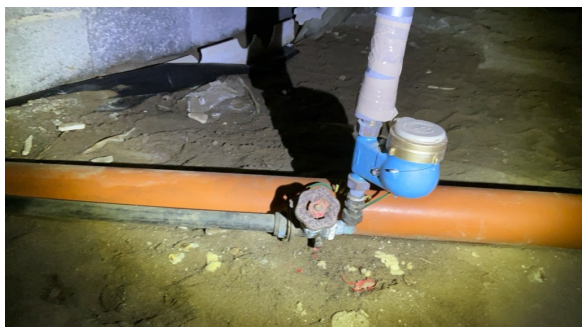
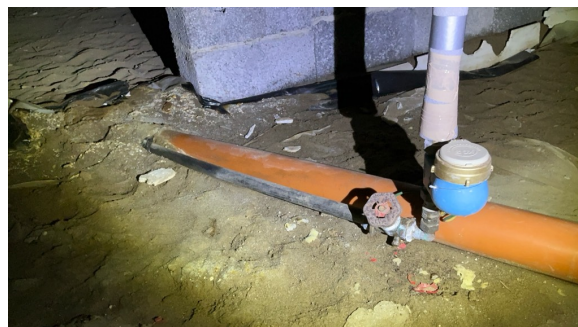
## TG 2 Utvendige vann- og avløpsledninger

Utvendige avløpsrør er av plast. Utvendige vannledninger er av plast (PEL). Stoppekran i krypkjeller.

- Det er ikke behov for utbedringstiltak siden anlegget fungerer i dag, men ut ifra alder kan skader plutselig oppstå på eldre anlegg.

Gamle vann- og avløpsrør har høy risiko for lekkasjer, tilbakeslag og dårlig vannkvalitet. Skader er ofte ikke forsikret, og det kan bli svært kostbart å vente for lenge med å bytte dem.
